06 ŞUBAT 2023

KAHRAMANMARAŞ (PAZARCİK $M_w = 7.7$ VE ELBİSTAN $M_w = 7.6$)

DEPREMLERİ VE ARTÇILARINI, SAHA GÖZLEMLERİNİ, YAPISAL HASARLARI
VE İLERİYE YÖNELİK ÖNERİLERİ İÇEREN

DEĞERLENDİRME RAPORU

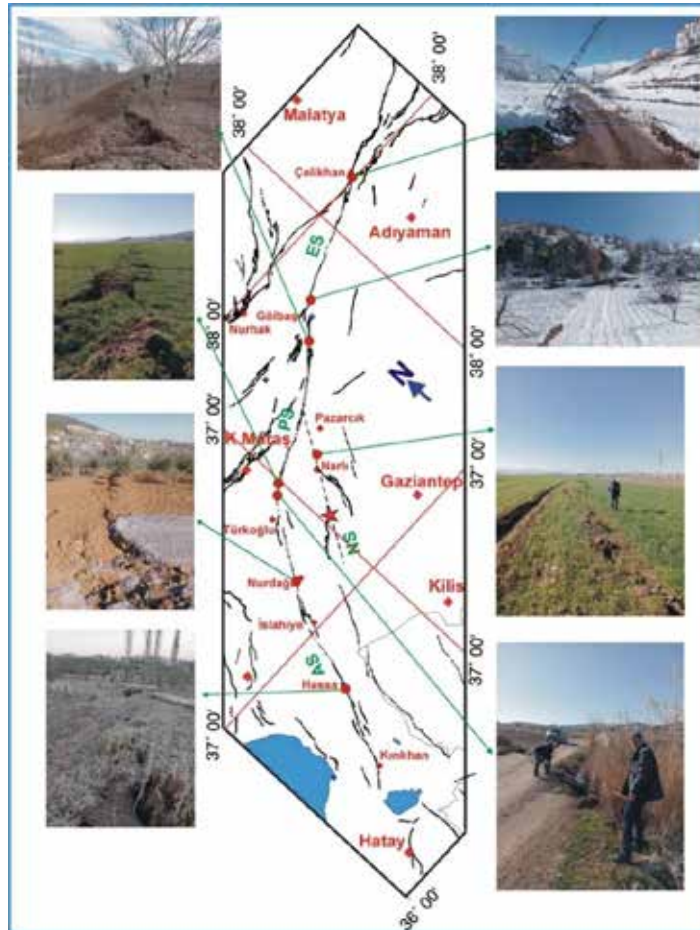
Şekil 5. 6 Şubat 2023 Pazarcık depremi saha çalışmalarında gözlenen yüzey kırıklarından görünüm ve harita konumları

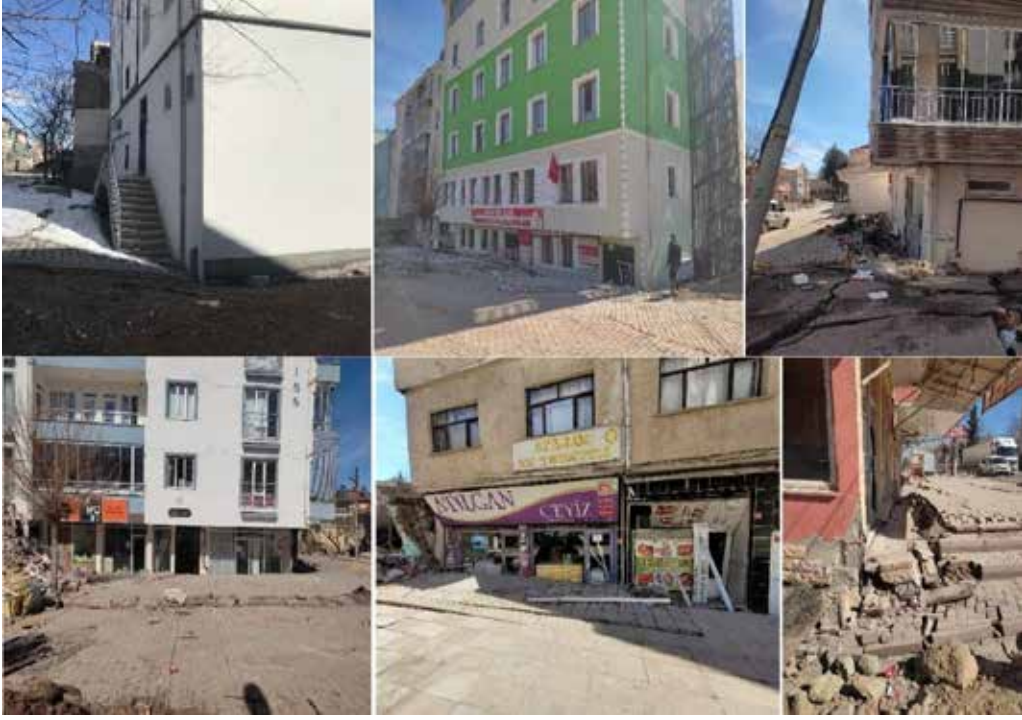
Şekil 56. Adıyaman Gölbaşı'nda zemin hasarı sonucu oluşan üniform bina oturmaları

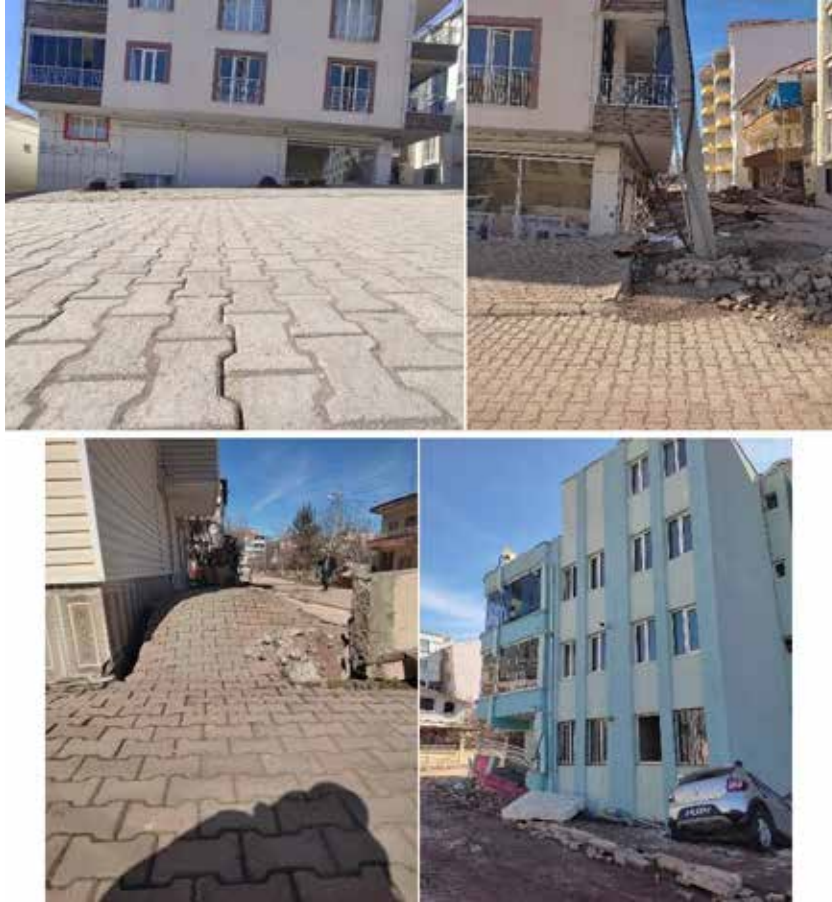
Şekil 57. Adıyaman Gölbaşı'nda zemin hasarı sonucu oluşan farklı oturmalar

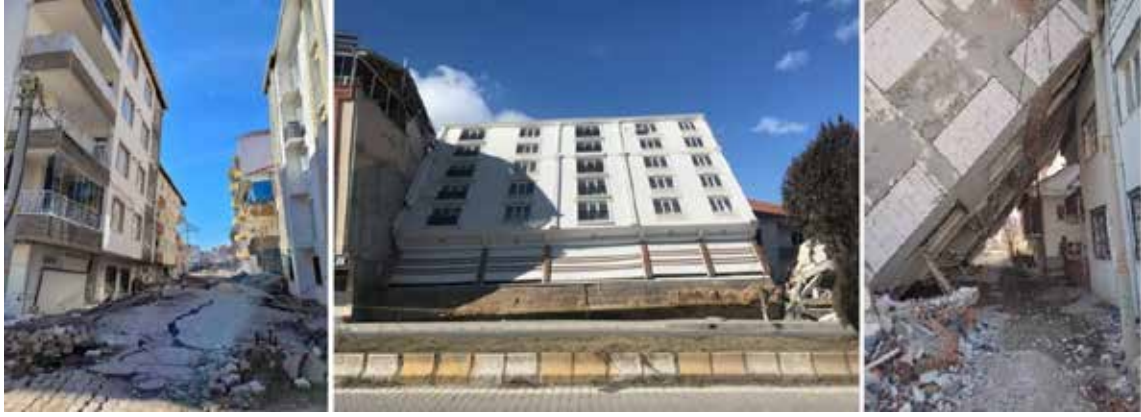
Şekil 58. Adıyaman Gölbaşı'nda zemin hasarı sonucu oluşan eğilme ve devrilmeler

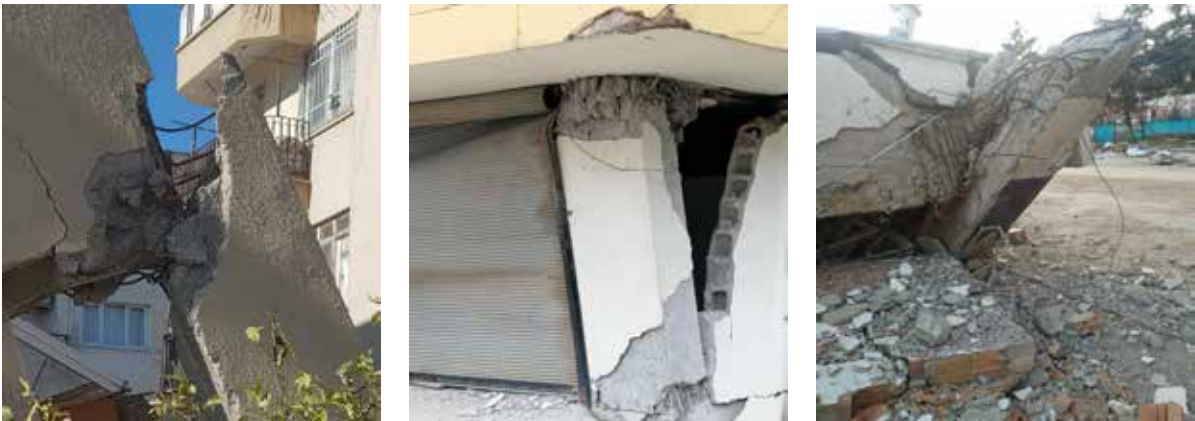
Betonarme yapıların kolon-kiriş birleşim noktaları deprem etkisi altında büyük kuvvetlere maruz kalmaktadır. Bu bölgelerde oluşan aşırı zorlanmalar yapısal hasarlara sebep olmaktadır. Burada oluşan hasarlar ve çatlaklar betonun dağılmasına sebep olarak birleşim bölgesinin bütünlüğünü bozmaktadır. Deprem bölgesinde yapılan saha gözlemleri sonucunda kolon-kiriş bölgelerinde meydana gelen hasarlar gözlemlenmiştir (Şekil 67).

Şekil 67. Kahramanmaraş Pazarcık ve Elbistan Depremlerinde tespit edilen kolon-kiriş birleşim hatalarından kaynaklı yapısal hasarlar

Kolon-kiriş bölgelerinde yeterli rijitliği sağlamak ve hasarların önüne geçebilmek için sarılma bölgelerinde enine donatı sıklaştırılmasının uygun yapılması gerekmektedir. Enine donatı yerleşimi TBDY-2018'e uygun olarak yapılmalı ve minimum enine donatının çapı 8 mm'den küçük olmamalıdır. TBDY-2018'e göre enine donatı yerleşim koşulları Şekil 68'te verilmektedir.

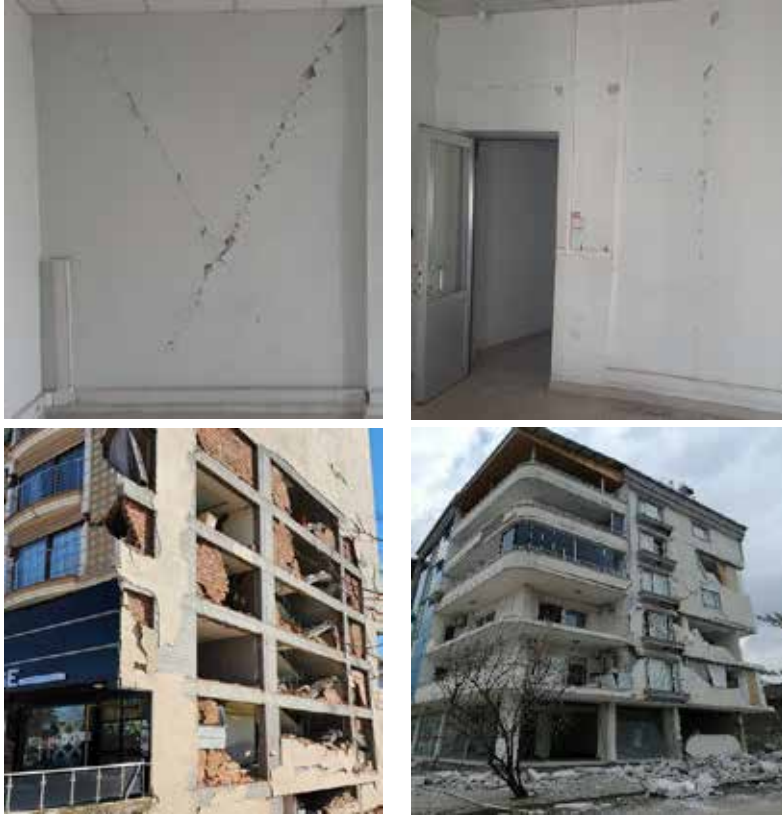
Betonarme yapılarda bölme duvar olarak kullanılan dolgu duvarlarda, düşük dayanımlı malzemelerin kullanılması duvarda daha çabuk çatlamlara ve hasarlara sebep olmaktadır. Genellikle “X” şekline benzetilen diyagonal çatlaklar oluşur ve sıvalarda dökülmeler meydana gelir. Tespit edilen duvar hasarları Şekil 69’da verilmektedir.

Şekil 69. Zayıf dolgu duvar hasarları

Dolgu duvarlarda meydana gelen hasarlarda taşıyıcı sistem seçimi önemli rol oynamaktadır. Ayrıca duvarların yüksekliği ve genişliği de duvarlarda oluşacak çatlakların büyümesinde etkili olarak kısmi yıkılmalara sebep olabilir. Kapı ve pencere boşluklarının çevresinde duvarlarda kopmalar ve kısmen devrilmeler yaşanabilir. Uygun malzeme seçimi ve güçlendirme sıvaları ile dolgu duvarların deprem sırasında hasar almalarının önüne geçilebilir.

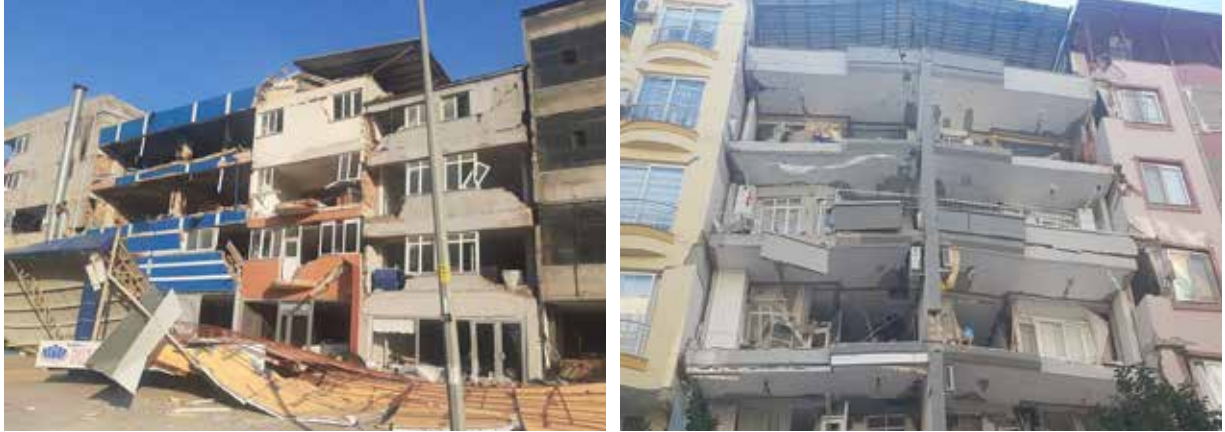
Şekil 71. Bitişik nizam yapılarda meydana gelen hasarlar

Ülkemizde genellikle sınırlı arazi kullanımı ve ekonomik nedenlerden dolayı bitişik nizam yapılaşmayı sıklıkla görmekteyiz. Ancak bu yapılar arasında yeterli boşluk bırakılmaması durumunda, binaların yatay hareketlerinin birbirleri üzerinde yıkıcı etkileri olabilmektedir. Deprem sırasında bu yapıların birbirinden bağımsız çalışmasını sağlamak için derz boşluklarının yönetmeliklere uygun şekilde bırakılması önemlidir. Derz boşluklarının yeterli olmadığı durumlarda, deprem etkisi ile çarpışan yapılarda yıkıcı hasarlar oluşabilmektedir. Komşu yapıların kat yüksekliklerinin farklı olması durumunda uygulanan yatay kuvvet diğer yapının kolon-kiriş birleşim noktası yerine kolon orta noktasına etki edecek ve ağır hasara sebep olacaktır. TBDY-2018’de bırakılacak derz boşlukları ile ilgili detaylar verilmektedir. Kahramanmaraş Pazarcık ve Elbistan depremlerinde tespit edilen bitişik nizam yapılarıdaki hasarlar Şekil 71’de verilmektedir.

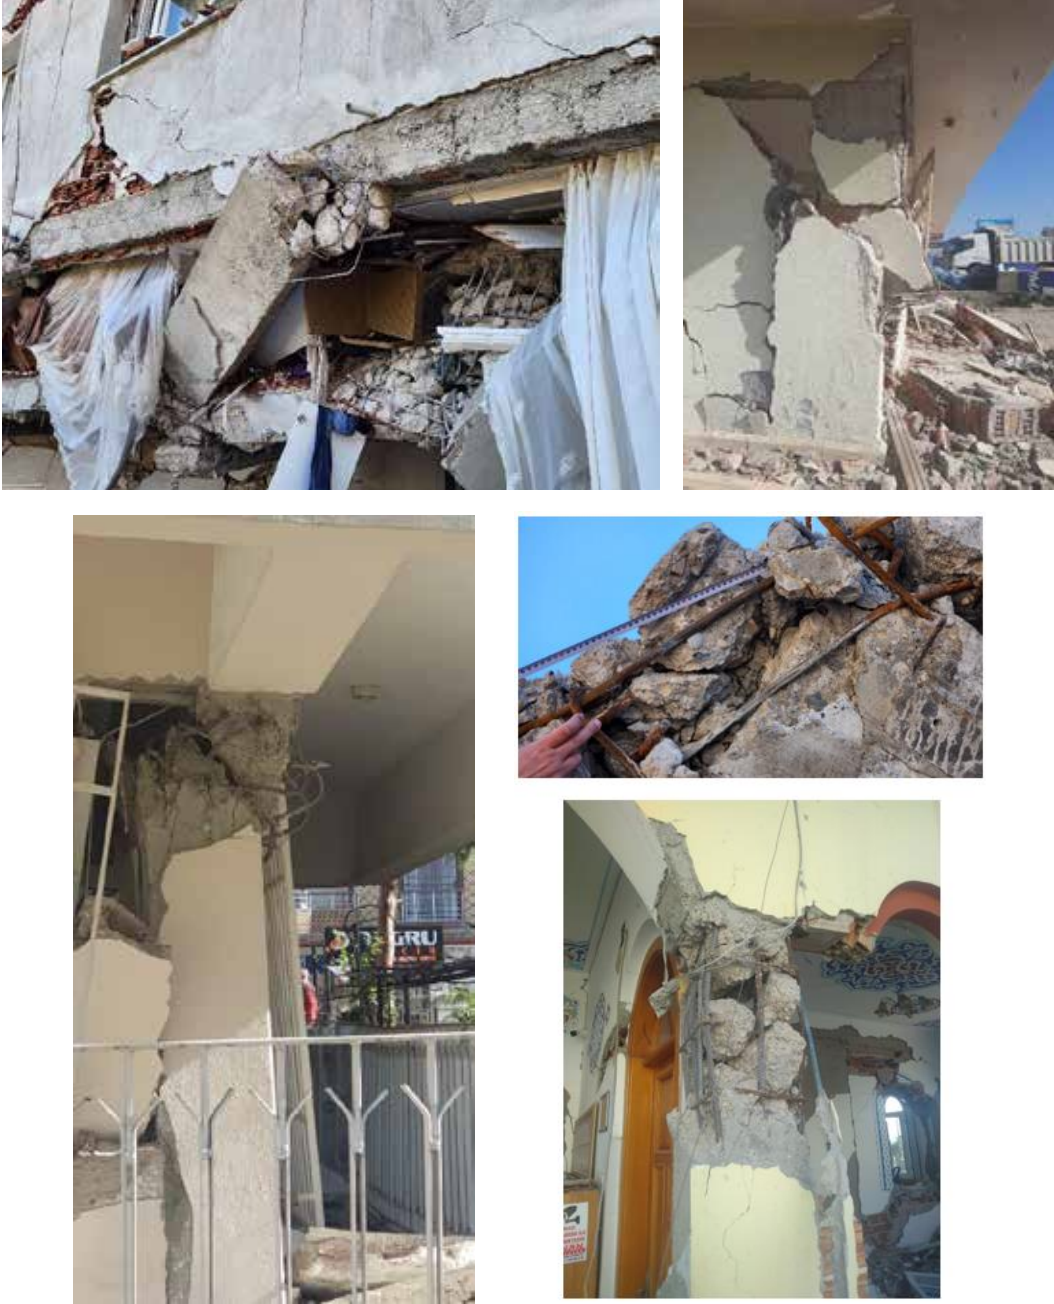
Yönetmelik şartlarına uymayan ve yetersiz enine donatı kullanılması durumunda boyuna donatıların etrafındaki kabuk beton dökülmekte ve boyuna donatılar dış tarafa doğru burkulmaktadır.

Şekil 72. Yetersiz enine donatı kullanımının neden olduğu hasarlar

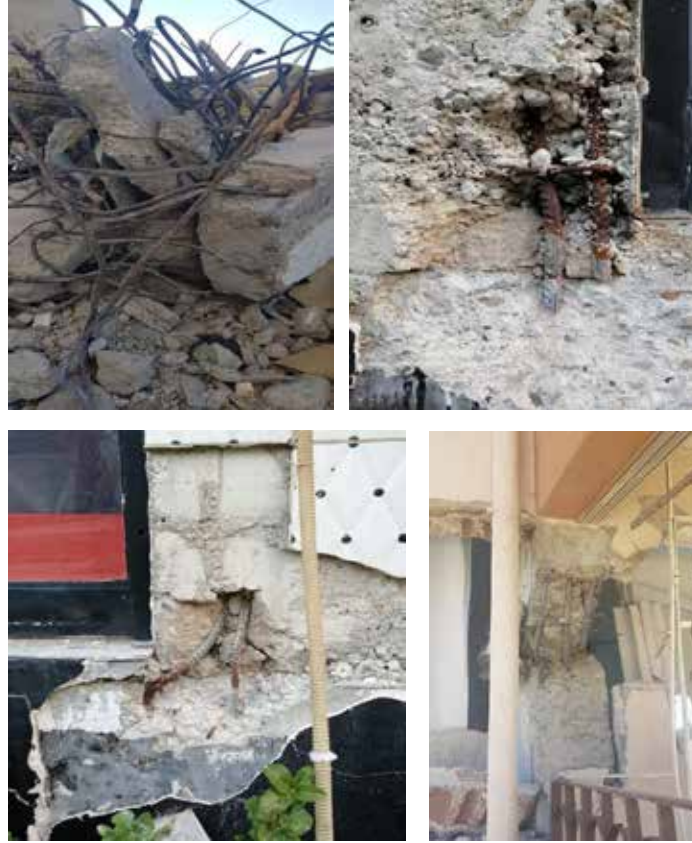
Şekil 77. Nervürsüz donatı ve korozyonun etkilediği duruma ait görseller

Beton ve donatı arasındaki aderansın zayıflamasına ve betonarmenin kendisinden beklenen davranışı olumsuz etkileyen bir diğer faktör ise donatının korozyona maruz kalmasıdır. Korozyon, çeşitli etkiler sebebiyle donatının niteliğini kaybetmesi olarak tanımlanabilir. Bu etki sebebiyle donatılar kesit kaybına uğrayarak hem kesit alanları hem de taşıma kapasiteleri zamanla azalmaktadır. Özellikle kötü beton kalitesine sahip, yeterli beton örtüsü bulunmayan ve kaliteli su yalıtımının yapılmadığı yapılarda geçirimsizliğin fazla olması sonucunda donatılar korozyona uğramaktadır. Korozyon sonucunda beton örtü tabakasında donatılara paralel olarak çatlaklar ve kütle betonunda kopmalar, ayrışmalar gözlemlenmektedir. Geçmiş depremlerdeki saha gözlemleri sonucunda olduğu gibi bu deprem bölgelerinde yapılan saha gözlemlerinde de nervürsüz donatı kullanımının ve donatı korozyonunun betonarme yapısal elemanlarda hasarlara sebep olduğu görülmüştür (Şekil 77).

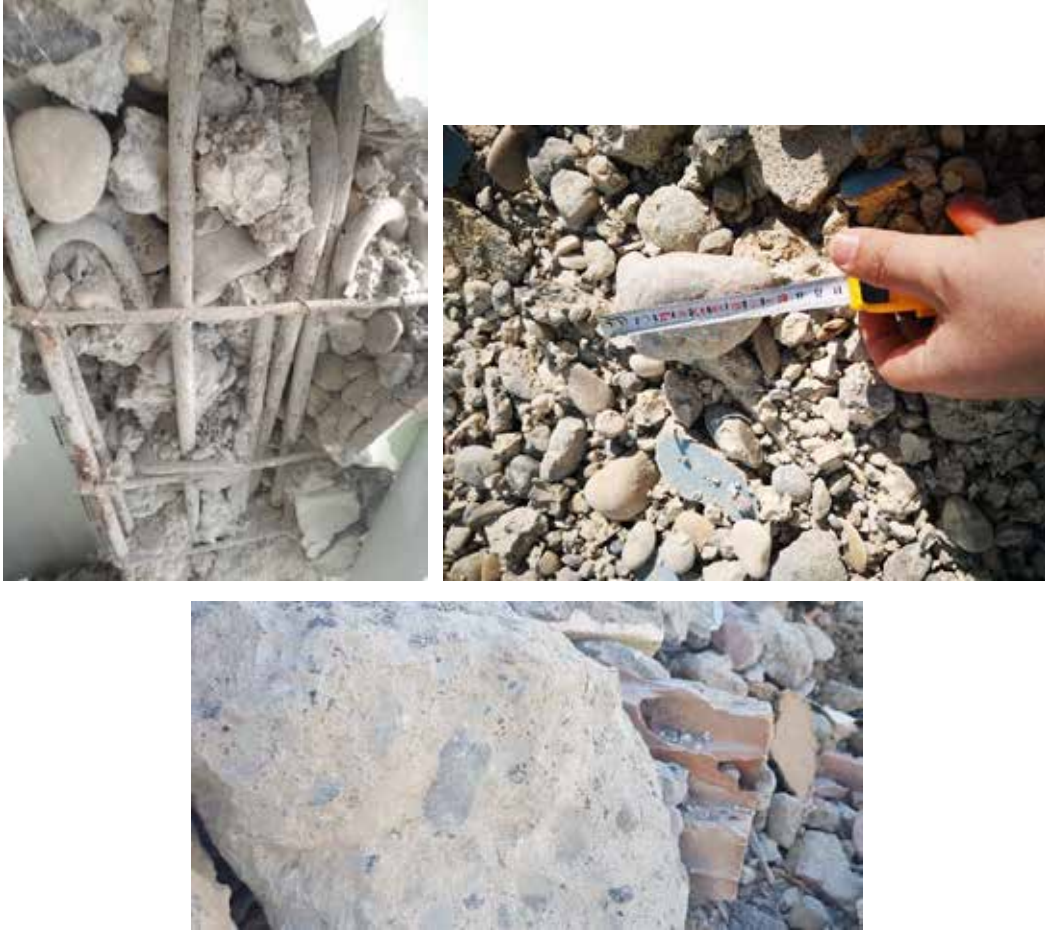
Şekil 78. Düşük beton kalitesine ait görseller

kullanılabilecek minimum beton sınıfı C25'e yükseltilmiştir. Beton kalitesi ile alakalı yönetmeliklerde limitler bulunmasına rağmen geçmiş depremlerde hasar gören veya yıkılan binalardan alınan örnekler incelendiğinde beton kalitesinin belirlenen limitlerin altında kaldığı tespit edilmiştir. Özellikle betonu oluşturan malzemelerin uygun oranlarda karıştırılmaması, beton üretiminde kullanılacak uygunlukta ve granülometride agregaların seçilmemesi, yeterli ve nitelikli vibrasyonun uygulanmaması gibi sebepler betonun belirlenen limitlerin altında kalmasına sebep olmaktadır. Ayrıca bu etkiler betonu oluşturan malzemelerin birbirinden ayrılmasına ve betonun homojen yapısının kaybolmasına sebep olmaktadır. 6 Şubat 2023 Kahramanmaraş Pazarcık ve Elbistan depremleri sonrasında yapılan saha gözlemleri sonucunda daha ziyade eski yapılarda betonlarda agrega seçiminin ve tane boyut dağılımlarının gelişigüzel hazırlanmış olması, taşıyıcı elemanların bazılarında segregasyonların meydana gelmesi ve betonların içerisinde yabancı maddeler (kâğıt, odun vb.) bulunması sebebiyle beton kalitesinin de düşük olduğu tespit edilmiştir (Şekil 78).

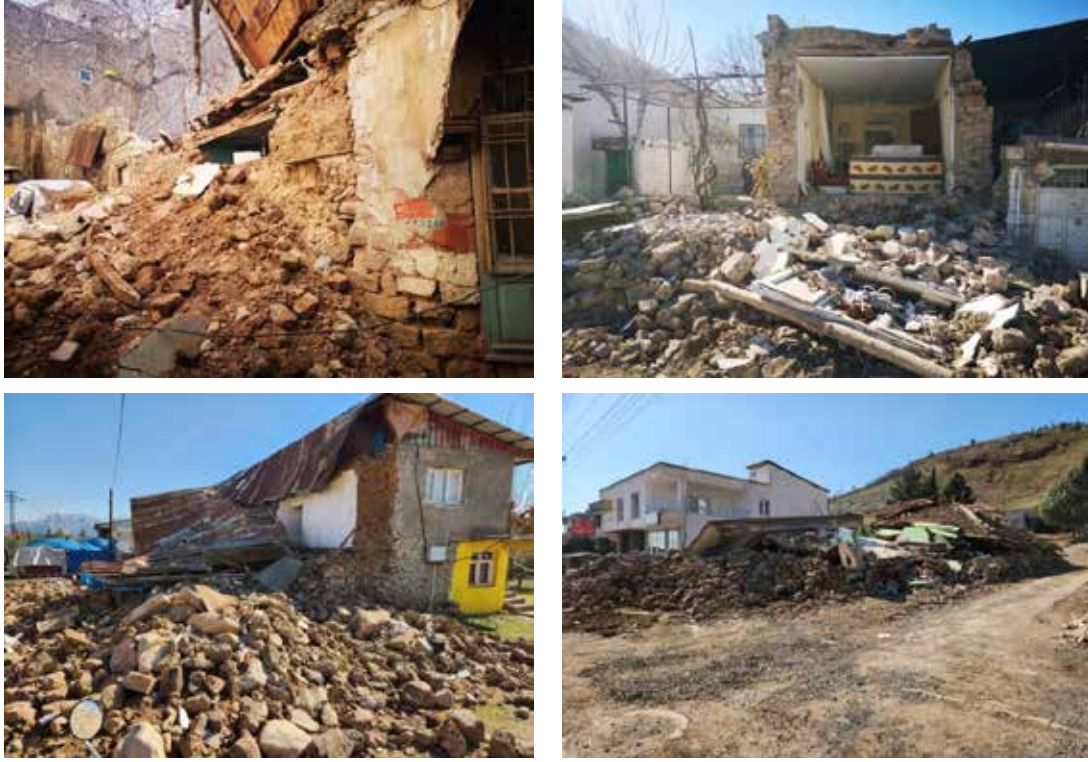
Saha gözlemleri sırasında birçok yığma binada bağlayıcı malzeme olarak çamur harcı kullanıldığı gözlemlenmiştir (Şekil 82). Taş duvarlarda çamur harcıyla birlikte dayanım oldukça düşüktür. Çamur harcı ıslak durumda bağlayıcı özelliği gösterse de kuruyunca bu özelliği kaybolur. Dolayısıyla duvarın kesme kuvvetini birbirine değen taşlar arasındaki sürtünme kuvveti belirlemektedir. Ayrıca çevreden toplanan pürüzsüz ve şekilsiz (keskin köşelere sahip) moloz taşların duvarda kullanımı sürtünme kuvvetini azaltmakta ve duvarın hasar görmesine veya yıkılmasına neden olabilmektedir (Şekil 83). Düşük dayanıma sahip yığma birimlerde ise ciddi hasarlar meydana gelmiştir (Şekil 84). TBDY (1975, 1998 ve 2007) yönetmelikleri 1. ve 2. Derece deprem bölgelerinde kerpiç binalarda üstü düz toprak dam yapımına izin vermez. 3. ve 4. Derece deprem bölgelerinde ise toprak kalınlığı 15 cm ile kısıtlanır. Saha gözlemleri esnasında ağır toprak dam çatılarda hasar ve/veya göçmeler gözlemlenmiştir (Şekil 85).

Şekil 82. Bağlayıcı malzeme olarak çamur harcı kullanılmış bazı yığma binalar (Kahramanmaraş İli, Adıyaman İli ve Gaziantep İli, İslahiye İlçesi)

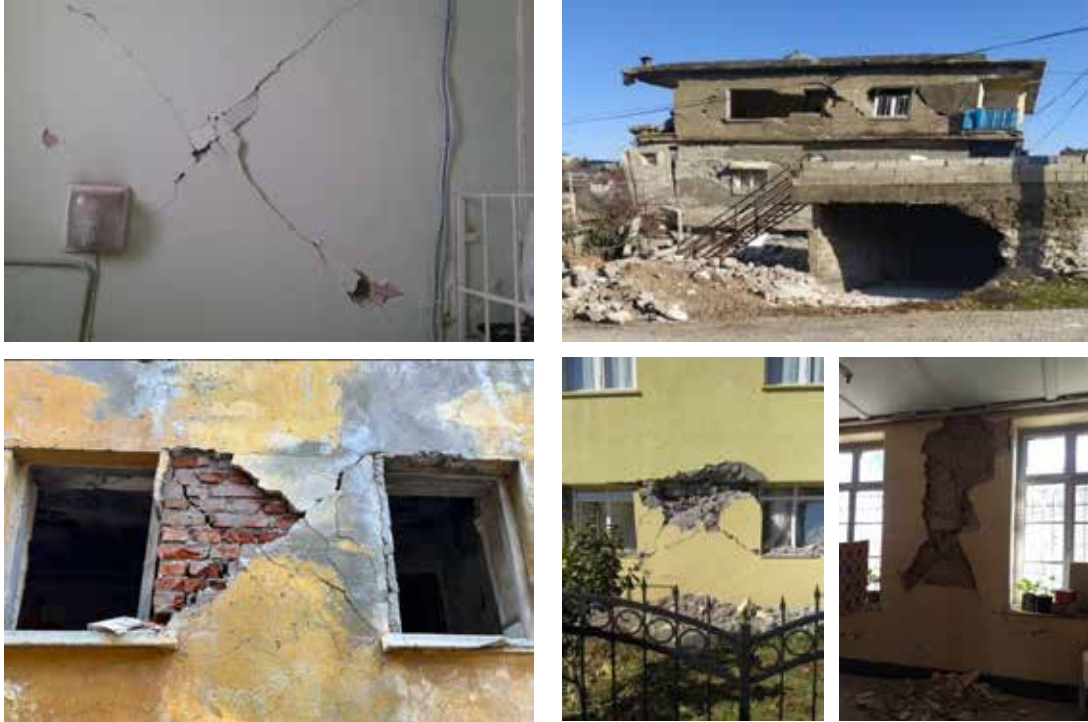
Şekil 88. Yığma duvarlarda kayma gerilmelerinden kaynaklı diyagonal çekme çatlakları (Gaziantep İli, İslahiye İlçesi ve Hatay İli)

Saha incelemeleri sırasında yığma binalarda düzlem içi ve düzlem dışı kuvvetlerden kaynaklı yoğun hasar ve/veya göçme meydana geldiği gözlemlenmiştir. Düzlem içi kuvvetler altında düşey yük etkisindeki yığma duvarlarda kesme kuvvetleri oluşur. Bu kuvvetler zayıf taşıyıcı duvarlarda eğik çatlaklar oluşturmuştur. Ayrıca boşluk aralarındaki dar duvarların alt ve üst uçlarında eğilme çatlakları meydana gelmiştir (Şekil 88).

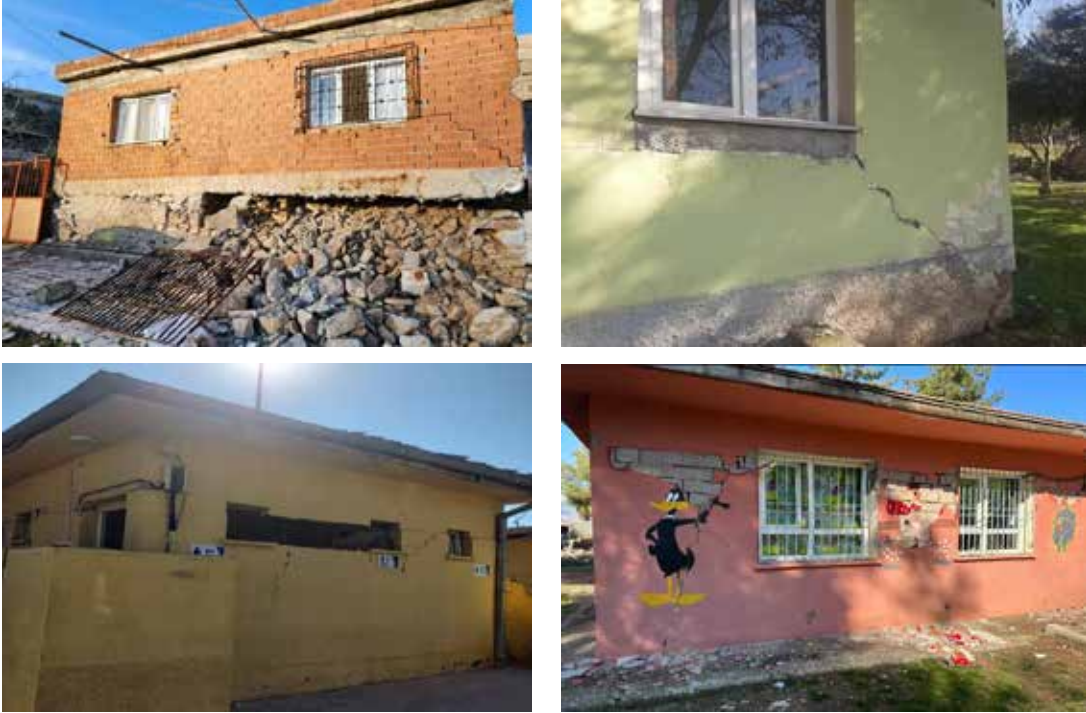
Şekil 89. Bazı yığma binalarda düzlem içi kuvvetlerden kaynaklı gelişen diyagonal çekme çatlakları (Gaziantep İli İslahiye İlçesi ve Hatay İli)

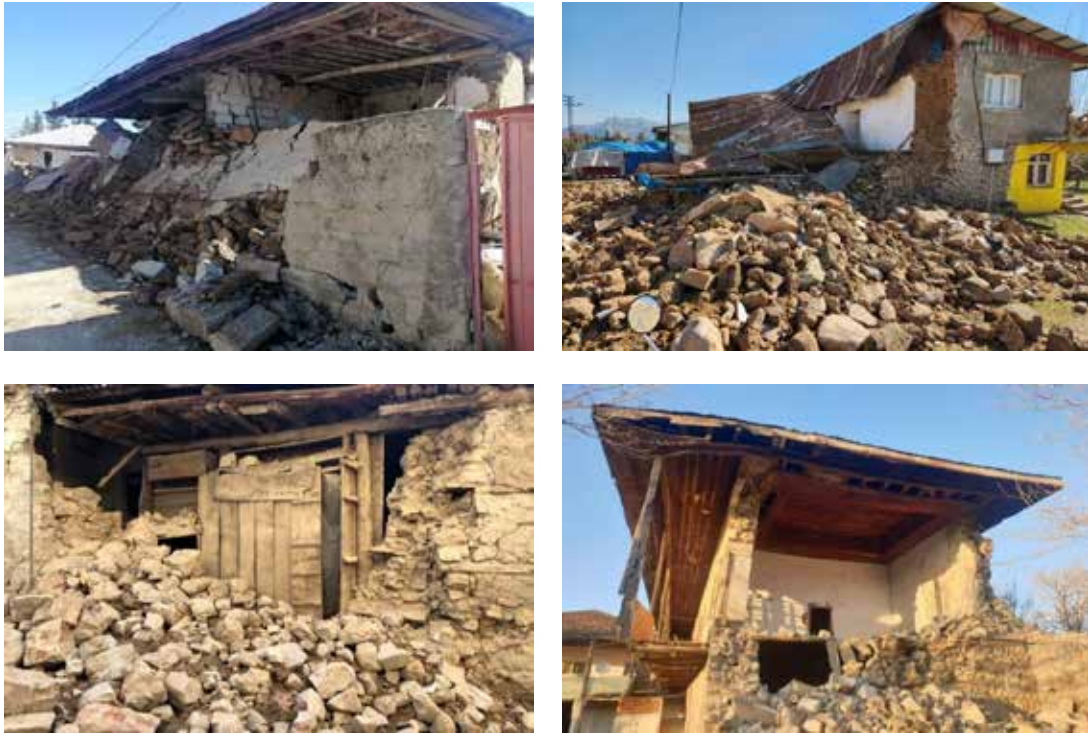
Şekil 92. Rijit diyafram davranışından yoksun bazı yığma binalar (Gaziantep İli İslahiye İlçesi ve Kahramanmaraş İli)

Rijit diyafram davranışından yoksun yığma binalarda duvarların düzlem dışı kapasitesi duvarların birbirine bağlanma detayına bağlı değişir. Bağlantıların zayıf olması durumunda duvar köşe birleşiminde kolaylıkla hasarlar gelişir. Bu hasarlar neticesinde duvarlar birbirinden bağımsız çalışarak düzlem dışı devrilme eğiliminde olur. Şekil 93'te saha gözlemleri sırasında devrilme kaynaklı tespit edilen bazı yığma bina hasarları verilmiştir.

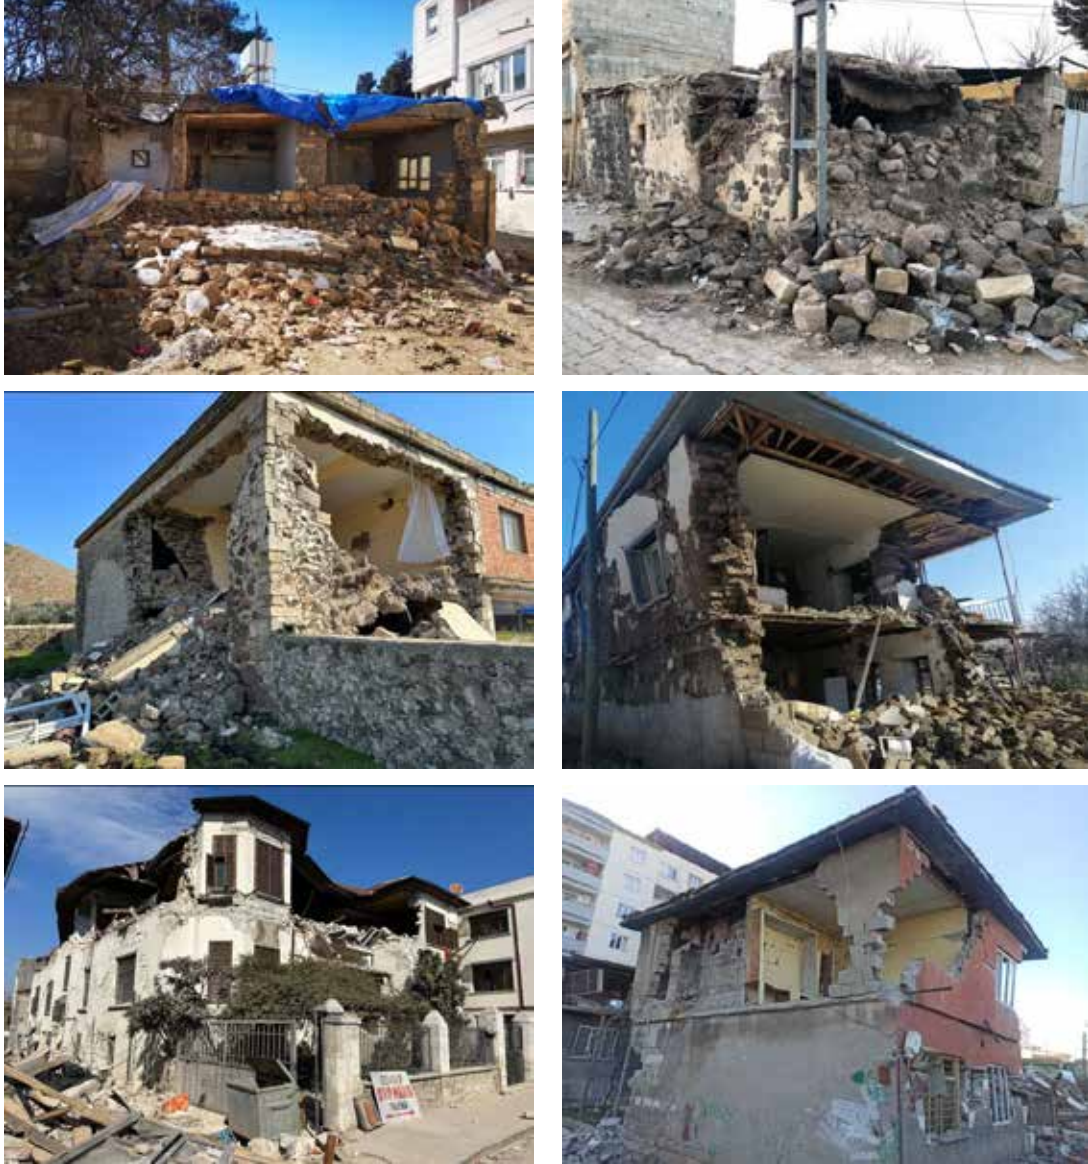
Şekil 93. Düzlem dışı kuvvetlerden kaynaklı bazı yığma bina duvarlarda meydana gelen hasarlar (Adıyaman İli, Gaziantep İli İslahiye İlçesi, Hatay İli ve Kahramanmaraş İli)

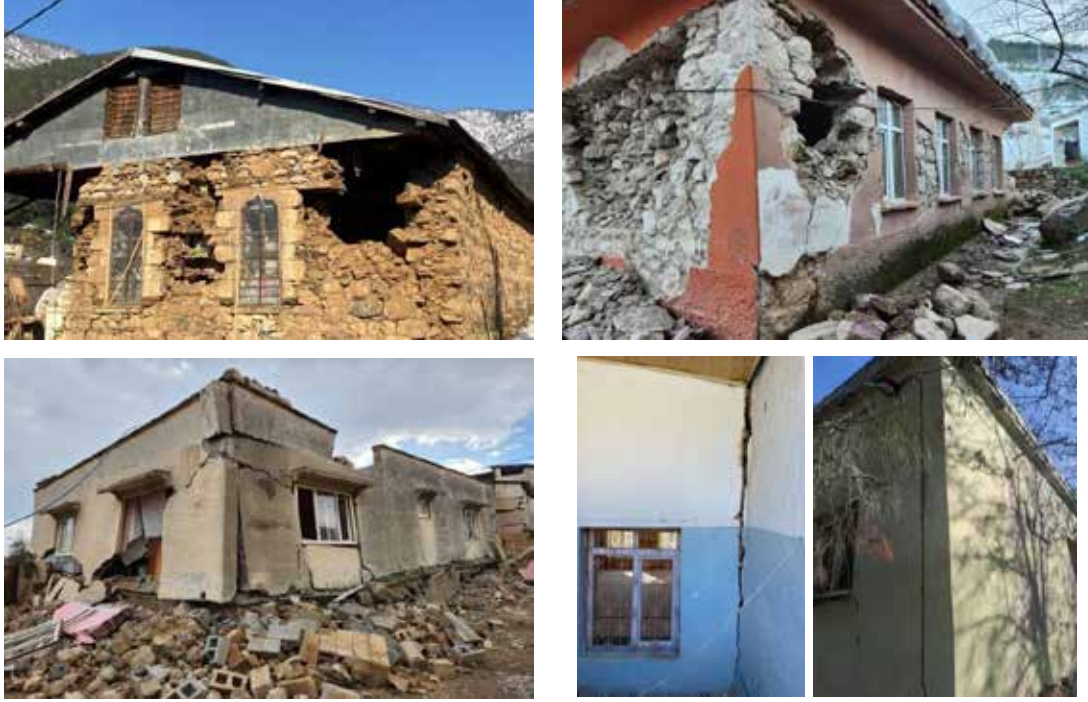
düzlem dışı kuvvetler etkisinde köşe hasarları meydana gelmiştir (Şekil 94). Yığma binalarda taşıyıcı yığma taş duvarlar, genellikle 50-70 kalınlığında ve bir veya çok katman (yaprak) olarak inşa edilirler (Şekil 95). Çok katmanlı duvarlarda kenet ve sıra taşı kullanılarak taşlar birbiri üzerine minimum 12 cm şaşırtma ile dizilir. Saha incelemesi sırasında yığma bina duvarlarının iki katmanlı kısmen kenetlenmiş (Şekil 95c) ve iki katmanlı kenetlenmemiş (Şekil 95d) duvar topolojisinde inşa edildiği ve yeterli kenetlenme boyunun teşkil edilmediği gözlemlenmiştir. Bu nedenle duvarların katmanları arasında kısmen veya toptan ayrışmayla düzlem dışı devrilmeler meydana gelmiştir (Şekil 96).

Şekil 94. Düzlem dışı kuvvetlerden kaynaklı bazı yığma binalarda meydana gelen köşe hasarları (Gaziantep İli, İslahiye İlçesi)

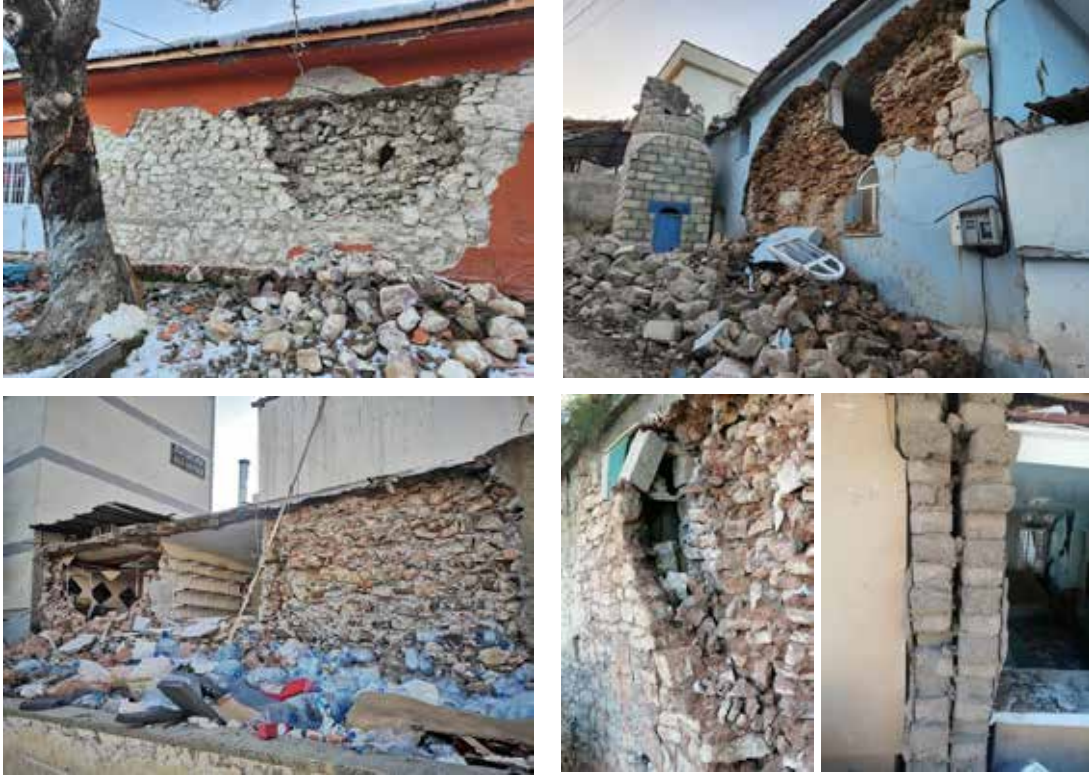
Şekil 96. Duvar katmanları arasındaki bağlantı eksikliğinden kaynaklı hasarlar (Gaziantep İli, İslahiye İlçesi ve Kahramanmaraş İli)

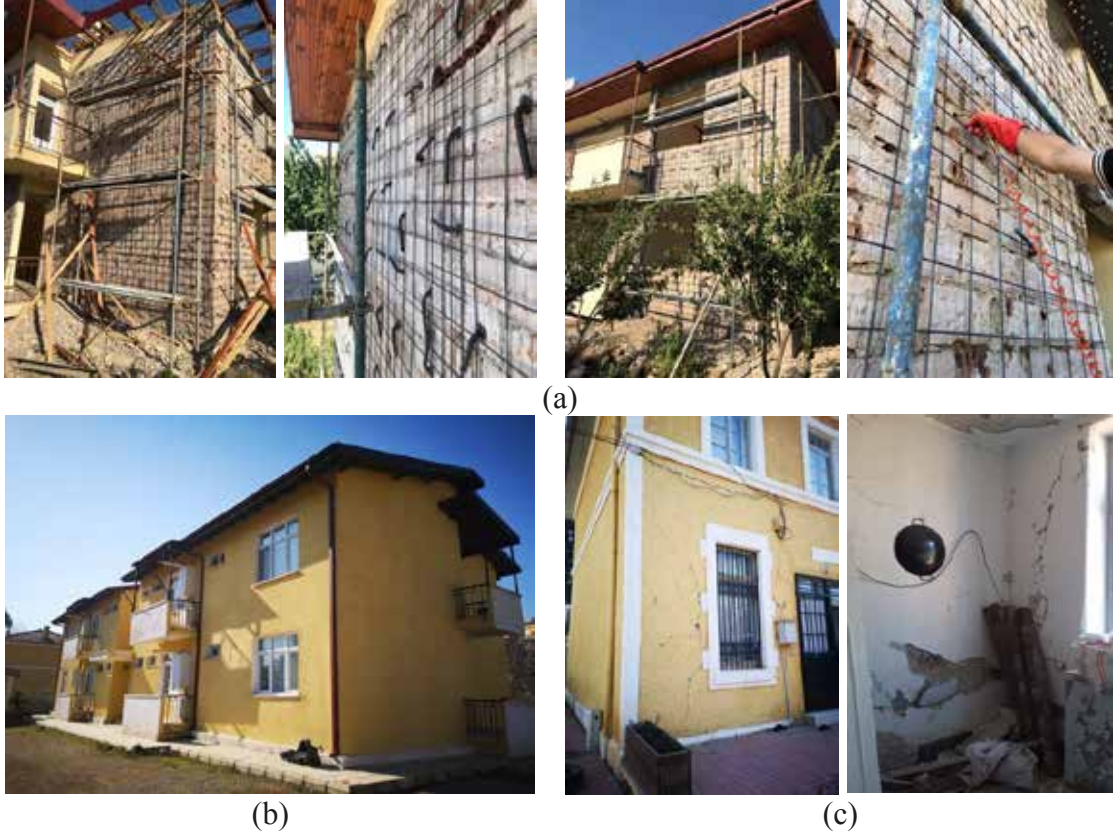
Şekil 98. Gaziantep İli, İslahiye İlçesinde çelik hasır donatı ve sıva ile güçlendirilmiş yığma bir binanın deprem performansı: (a) güçlendirme aşaması, (b) binanın deprem sonrası görünümü, (c) komşu yığma binada deprem hasarları

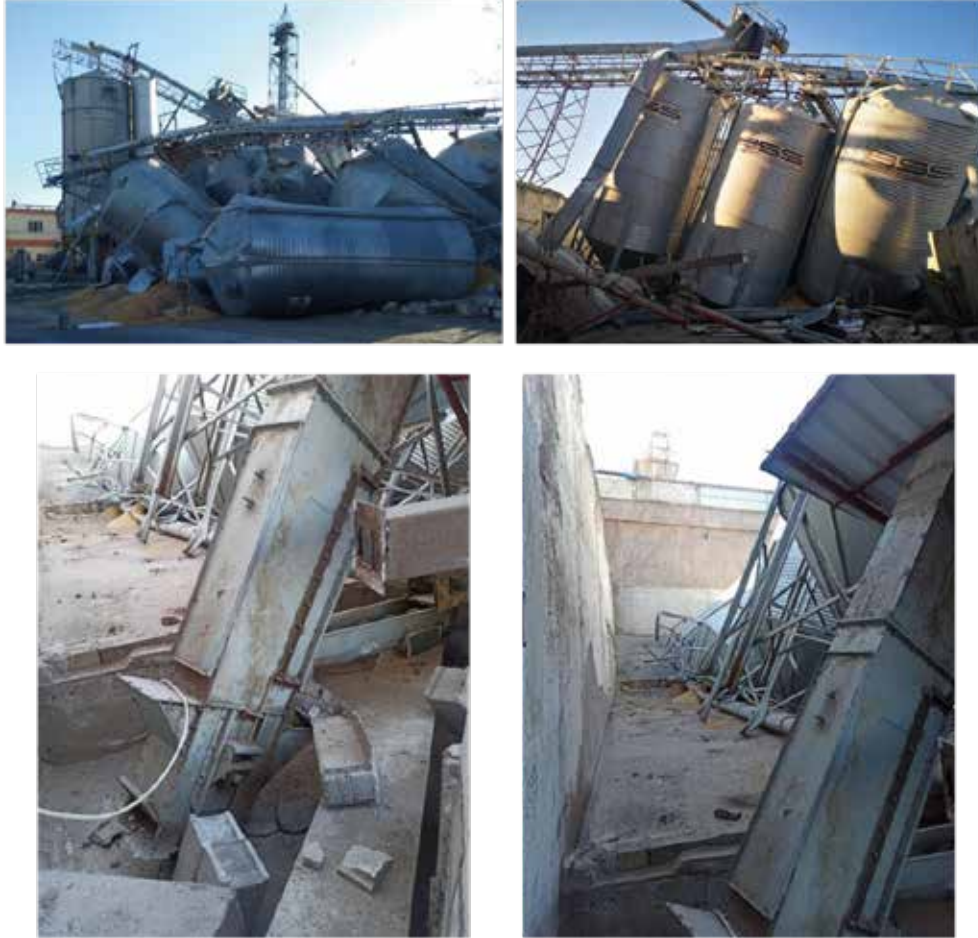
Şekil 99. Depremde büyük oranda yıkılan bir çelik tahıl deposu örneği (Gaziantep)

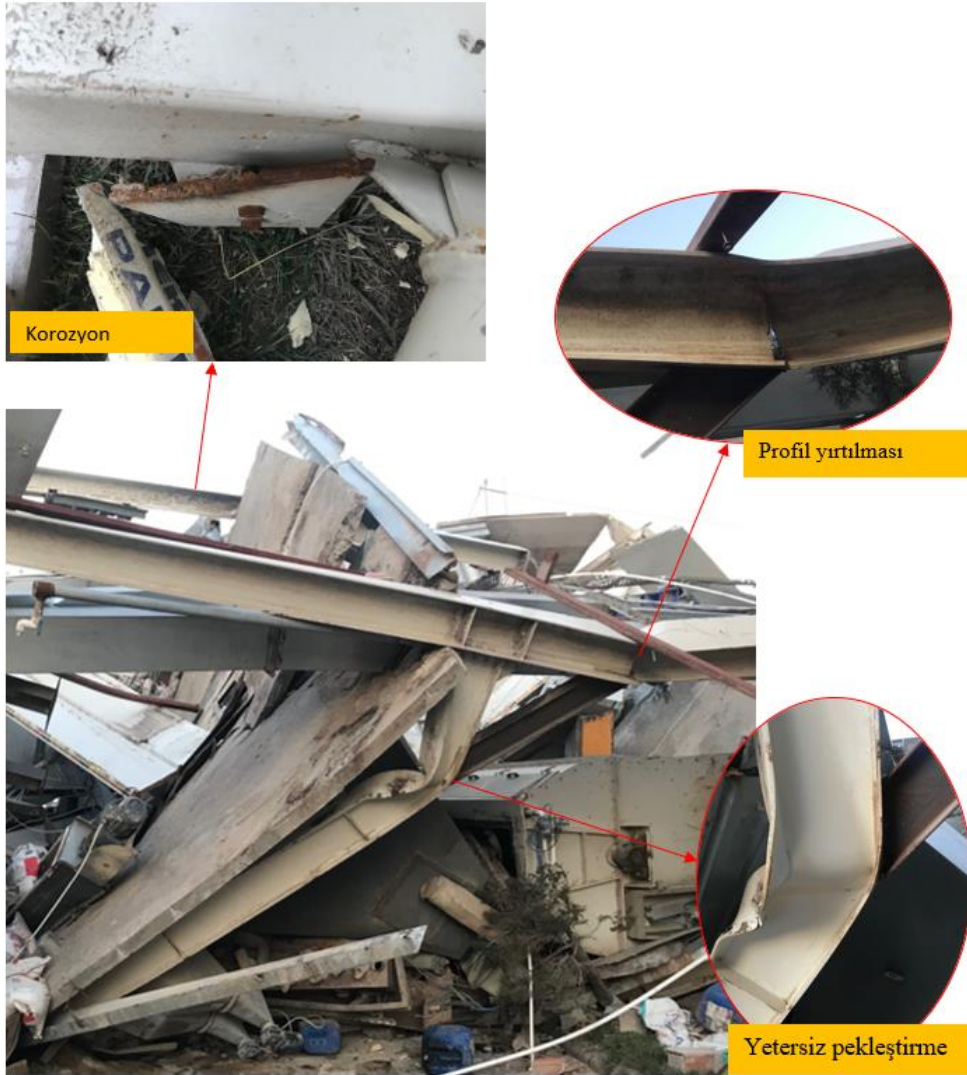
Şekil 102. Yıkılan bir çelik fabrikanın hasar incelemesi (Kahramanmaraş)

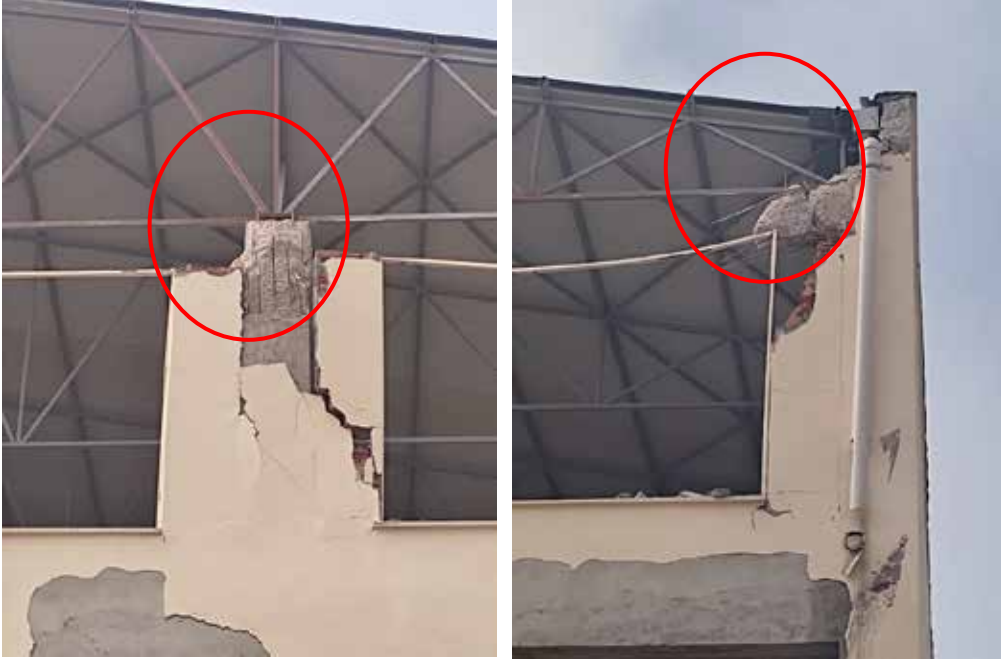
Şekil 105. Yetersiz birleşim sonucu ayrılan kiriş hasarı (Kahramanmaraş)

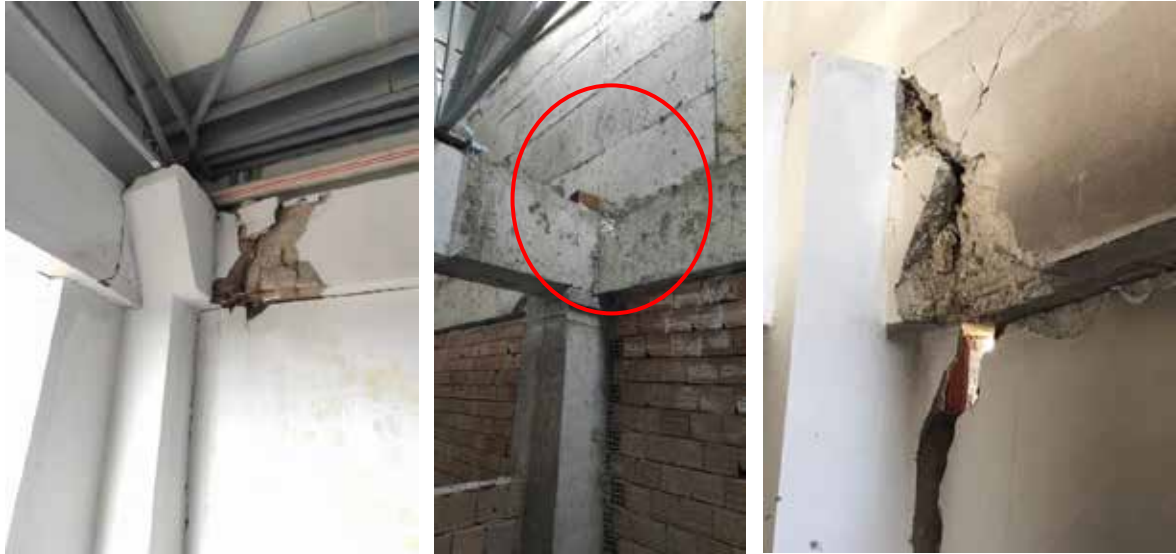
Şekil 106. Kolon-kiriş birleşim bölgesinde kiriş hasarları (Kahramanmaraş)

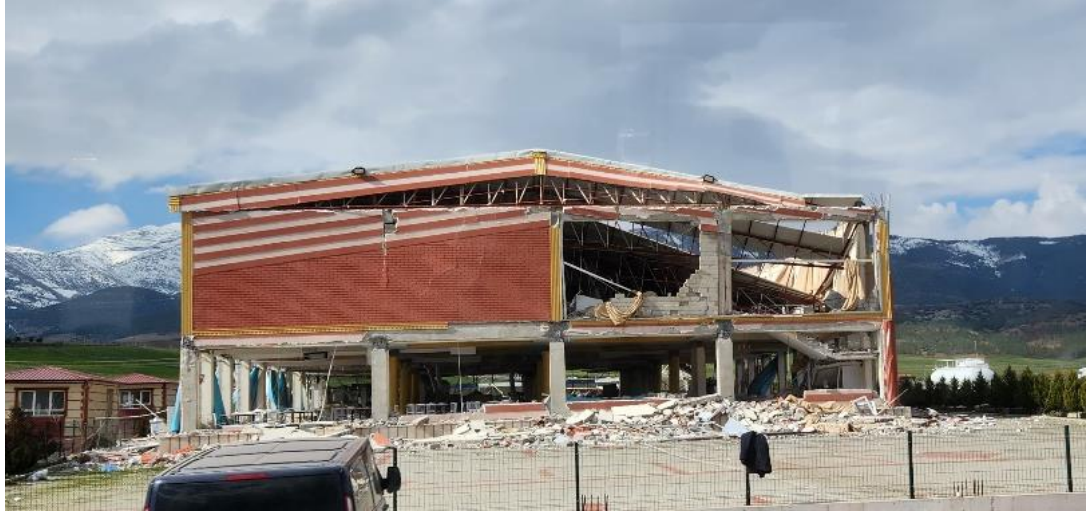
Şekil 107. Betonarme sanayi yapısı hasarları (Gaziantep Nurdağı)

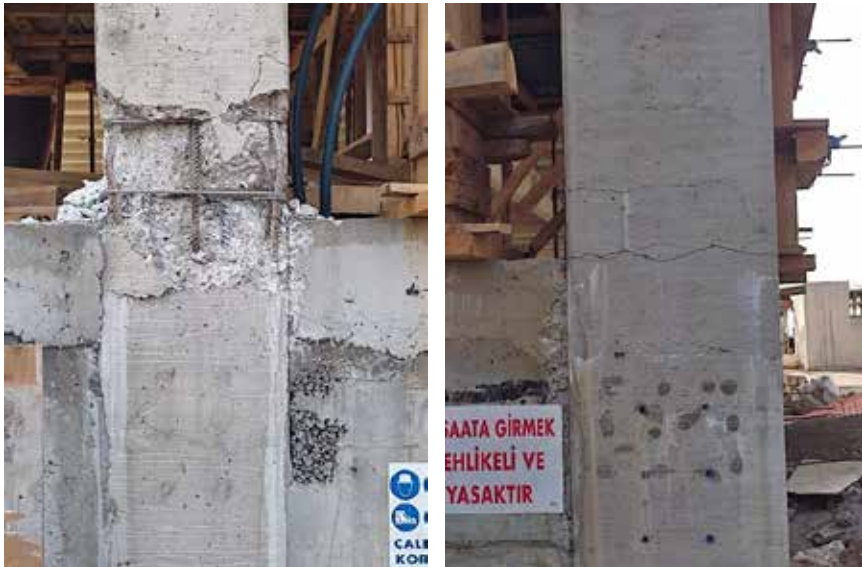
Şekil 108. Kısa kolon hasarları ve dilatasyon derzi yokluğu (Kahramanmaraş)

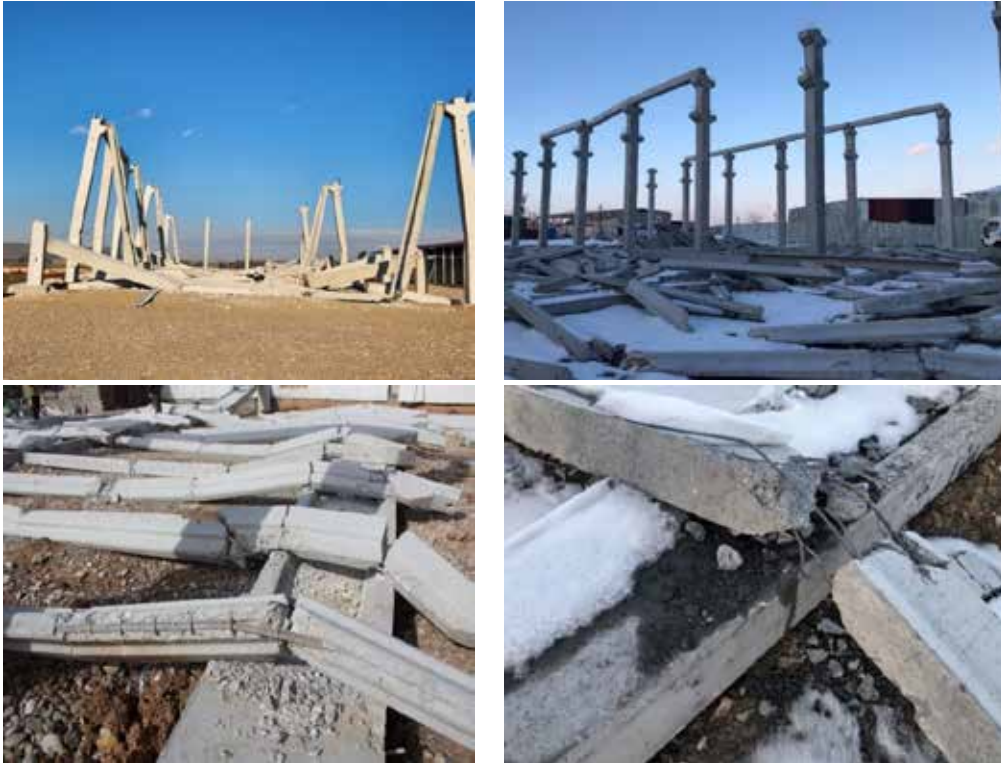
Prefabrik yapılarda çatıda kolonların yeterli rijit elemanlar ile bağlanmaması, mafsallı aşıklerle bağlanmış olması ve rijit diyaframın oluşmaması nedeniyle sistemde yük aktarımı tamamlanamamaktadır. Çatı kirişleri sanayi yapılarında uzun doğrultuya dik olarak yerleştirilmiş olup kolonlara pim bağlantılarıyla mesnetlenmiştir. Benzer şekilde aşık kirişleri de çok zayıf pimlerle mafsallı bir şekilde çatı kirişlerine bağlantısı yapılmıştır. Depremler sonucunda çatı kirişlerini yapı uzun doğrultusuna paralel yerleştirilen ve yeterli rijitliğe sahip olmayan kirişler ve bahsi geçen zayıf bağlantılar kolayca hasar almıştır. (Atımtay, 2009). Bu nedenle çatı ve aşık kirişlerinde göçme sonucu hasarlar oluşmuştur (Şekil 109).

Şekil 109. Yapıdan ayrılan aşık kiriş hasarları
