06 ŞUBAT 2023

KAHRAMANMARAŞ (PAZARCİK $M_w = 7.7$ VE ELBİSTAN $M_w = 7.6$)

DEPREMLERİ VE ARTÇILARINI, SAHA GÖZLEMLERİNİ, YAPISAL HASARLARI
VE İLERİYE YÖNELİK ÖNERİLERİ İÇEREN

DEĞERLENDİRME RAPORU

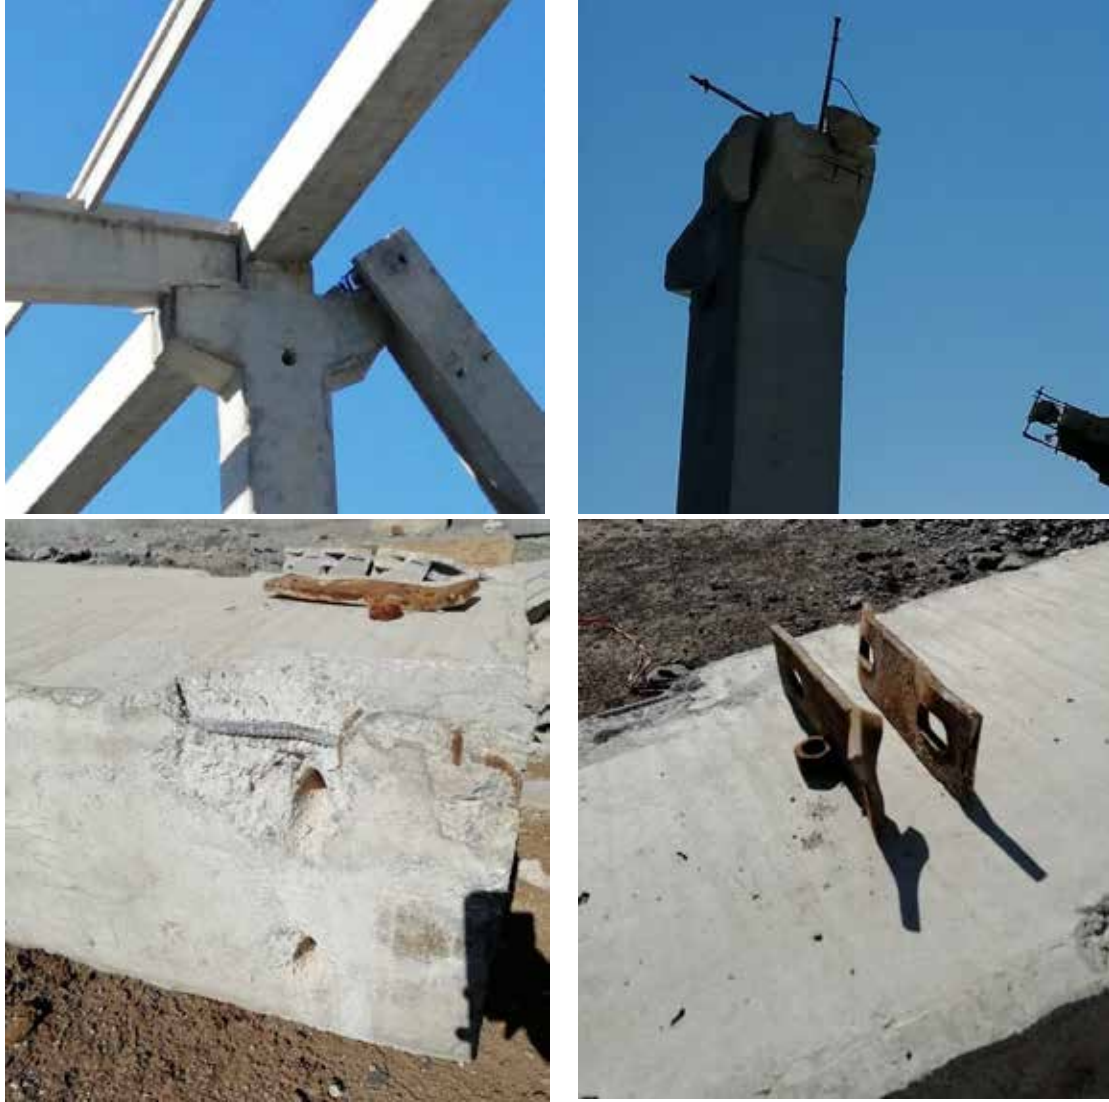
Şekil 110. Yetersiz bağlantı ve ekipmanları

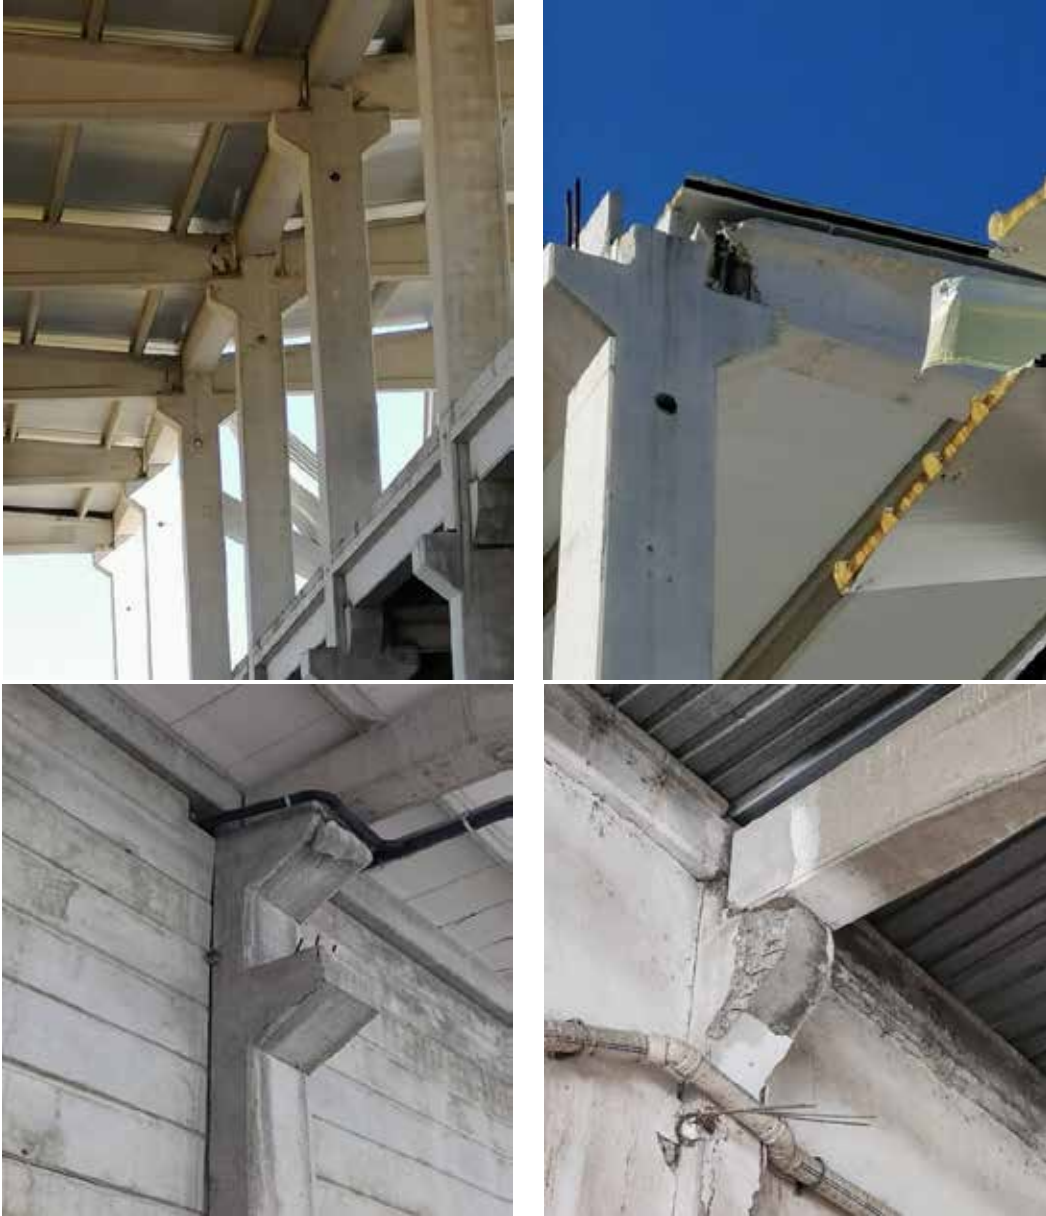
Devrilmeyi engelleyecek, deprem yönüne paralel çatı kirişlerinin olmaması veya yetersiz oluşu, devrilme momentine karşı koyamayan eleman ve bağlantı detayları olması nedeniyle kiriş uçlarında ve kirişlerin oturduğu kısa konsollarda (guselerde) ezilme ve kırılmalar meydana gelmiştir (Şekil 111).

Şekil 111. Çatı kiriş ve konsol uç bölgesi hasarları

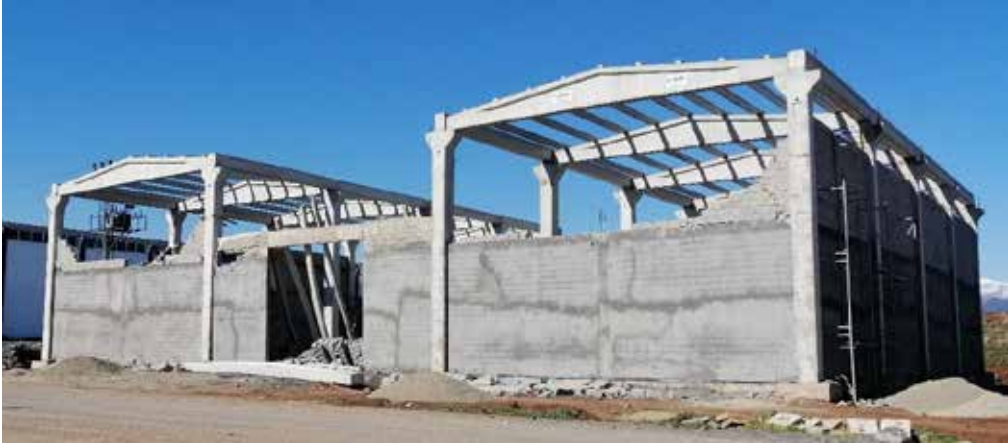
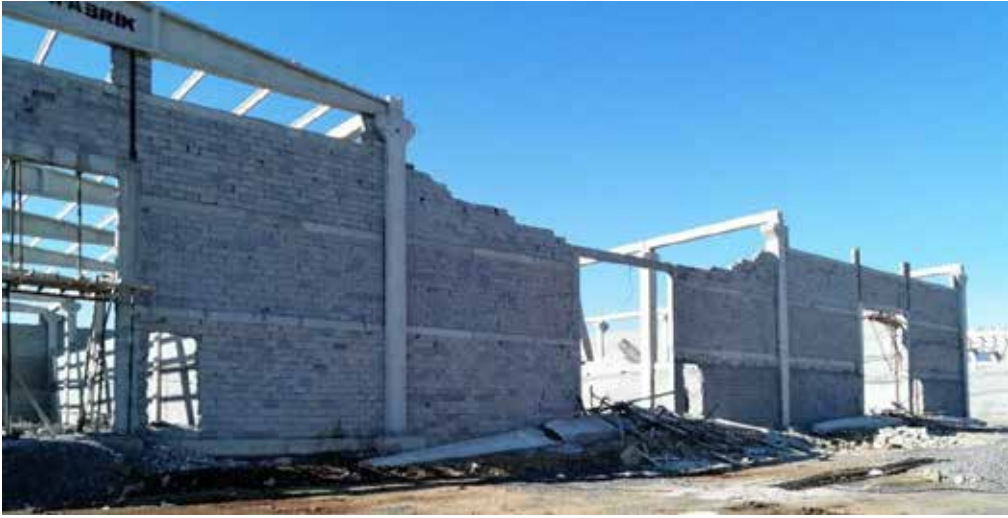
Şekil 113. Duvar hasarları

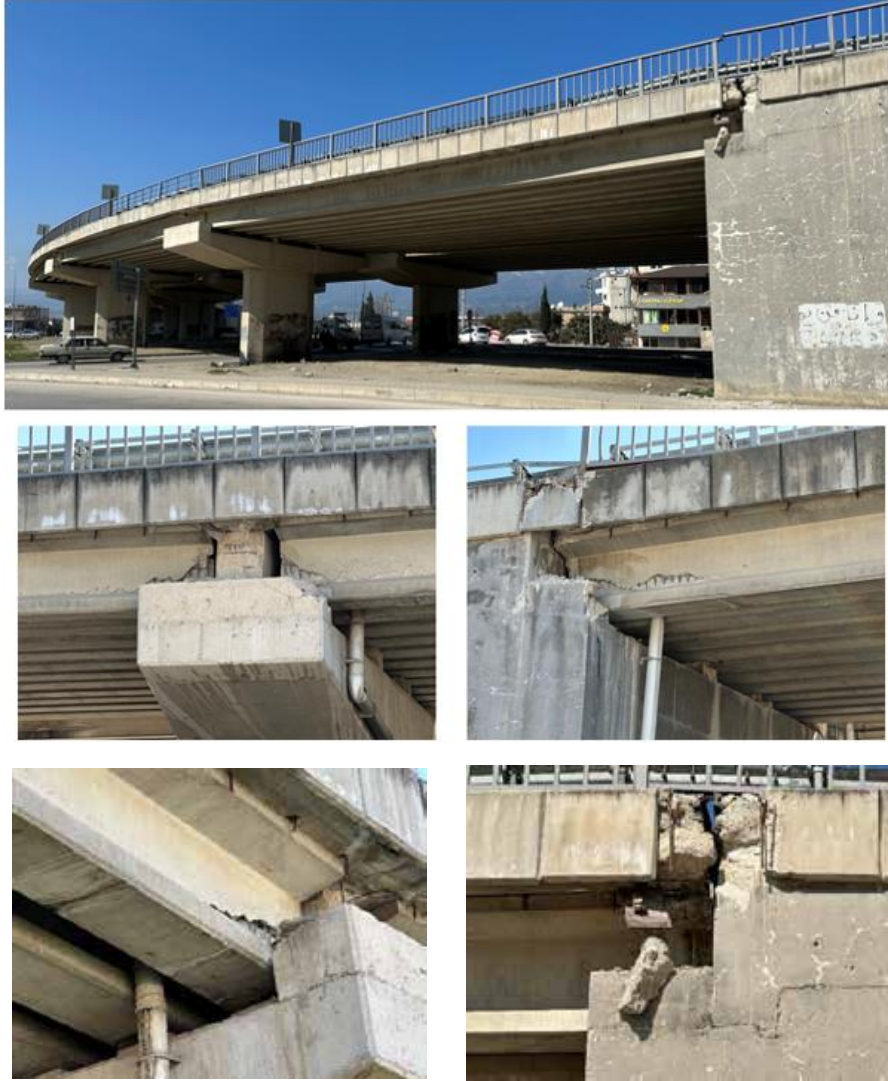
Şekil 115. Çekiçleme ve prekast kirişleri nedeniyle köprülerde oluşan hasarlara ait bazı örnekler

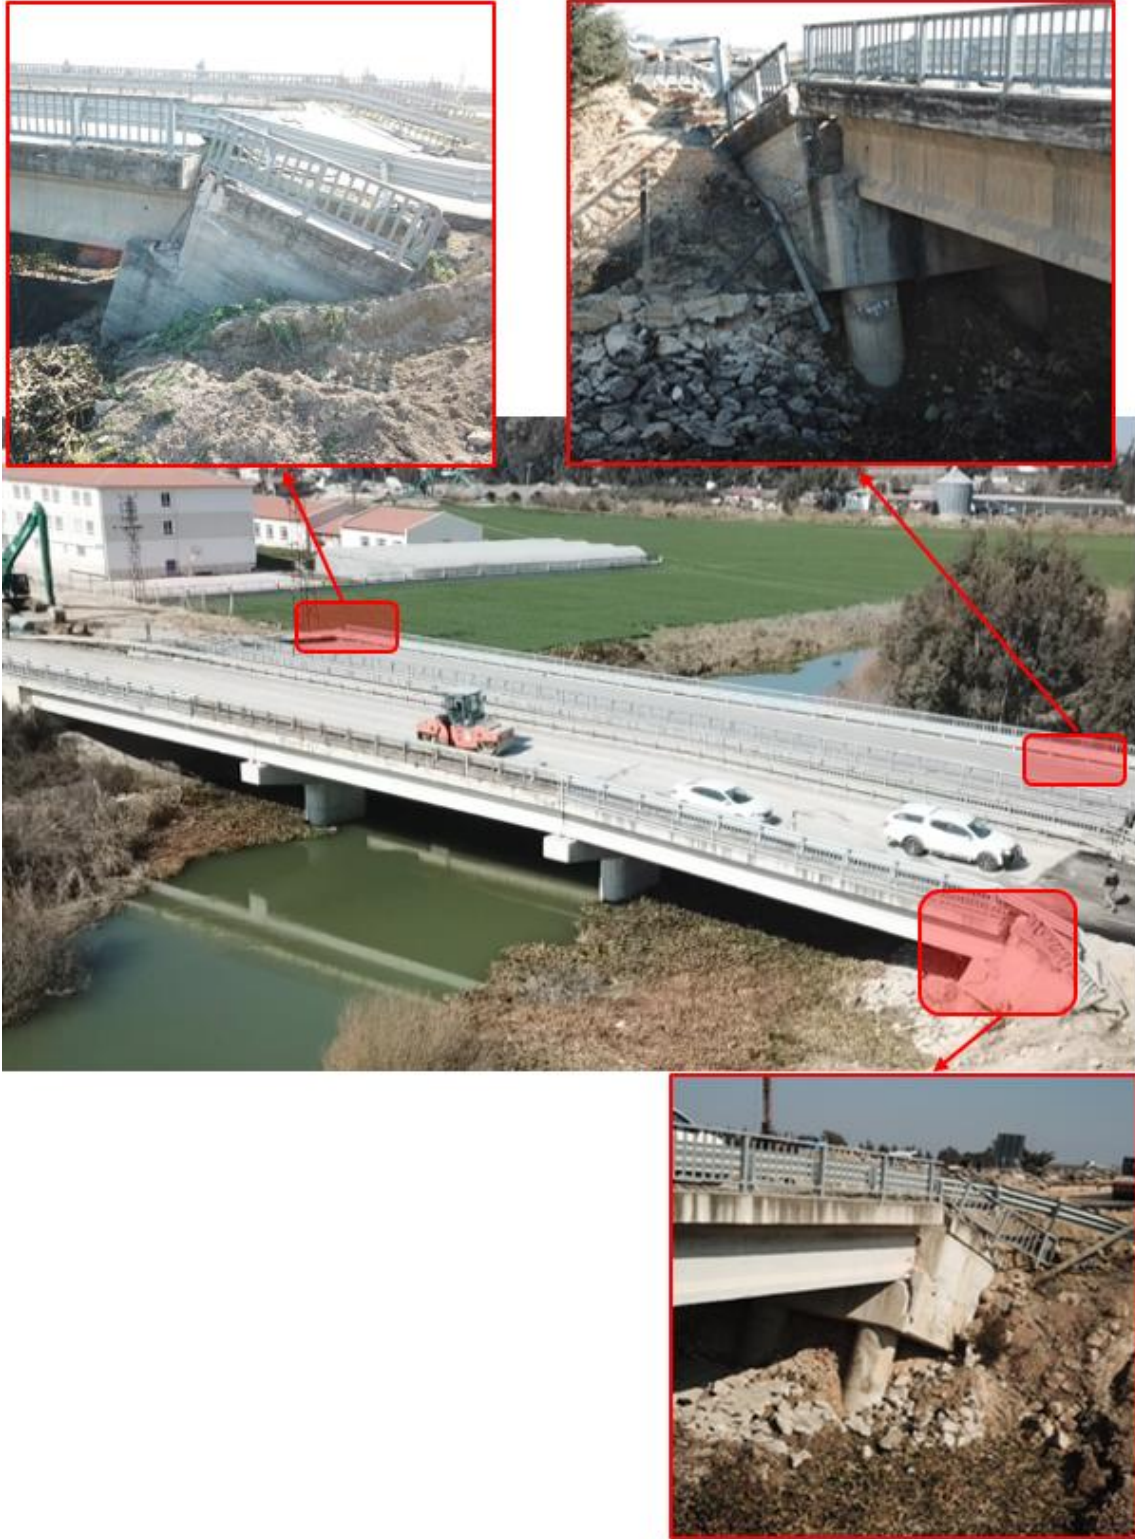
Şekil 116. Sıvılaşma ve kenar ayak dönmesi nedeniyle köprülerde oluşan hasarlara ait bazı örnekler

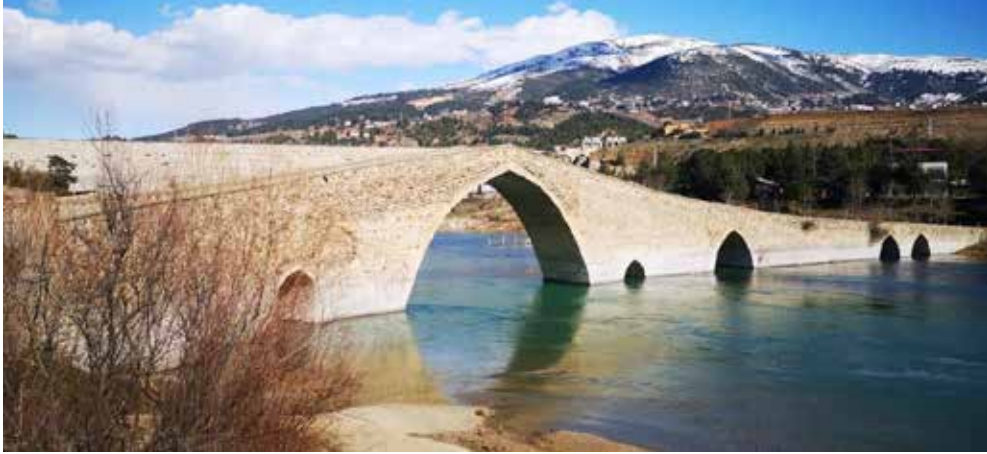
Şekil 120. Kahramanmaraş ilinde bulunan tarihi Ceyhan Köprüsüne ait hasarlar

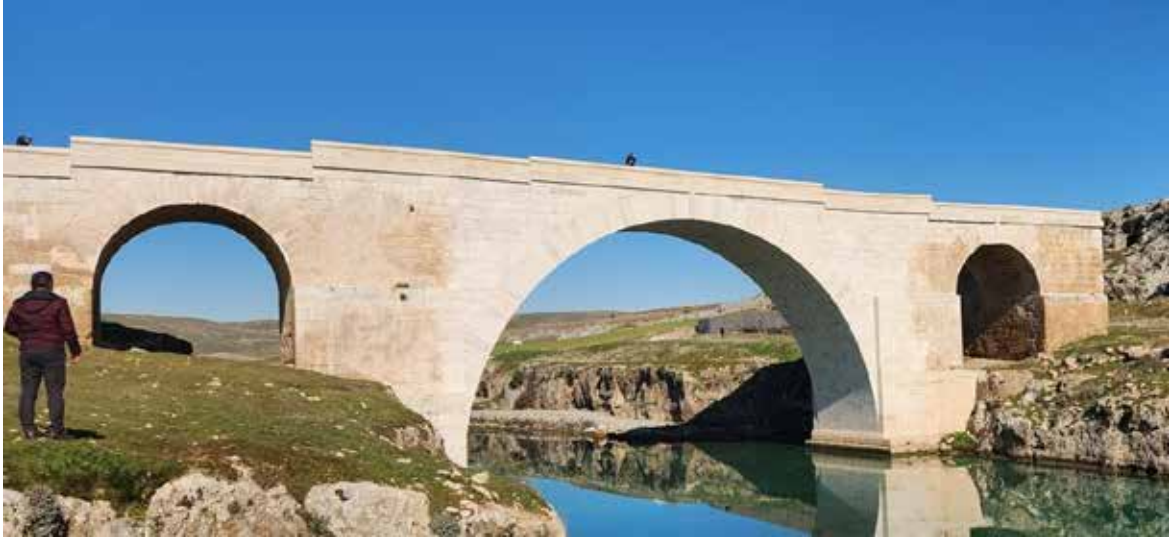
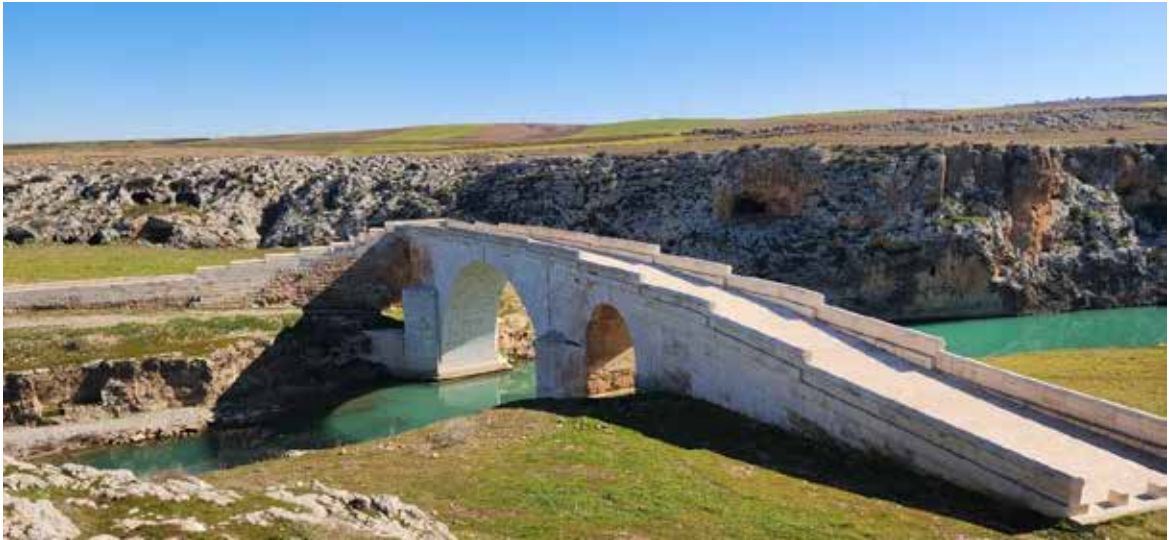
Şekil 126. Kızılın (Sıngas) Köprüsü

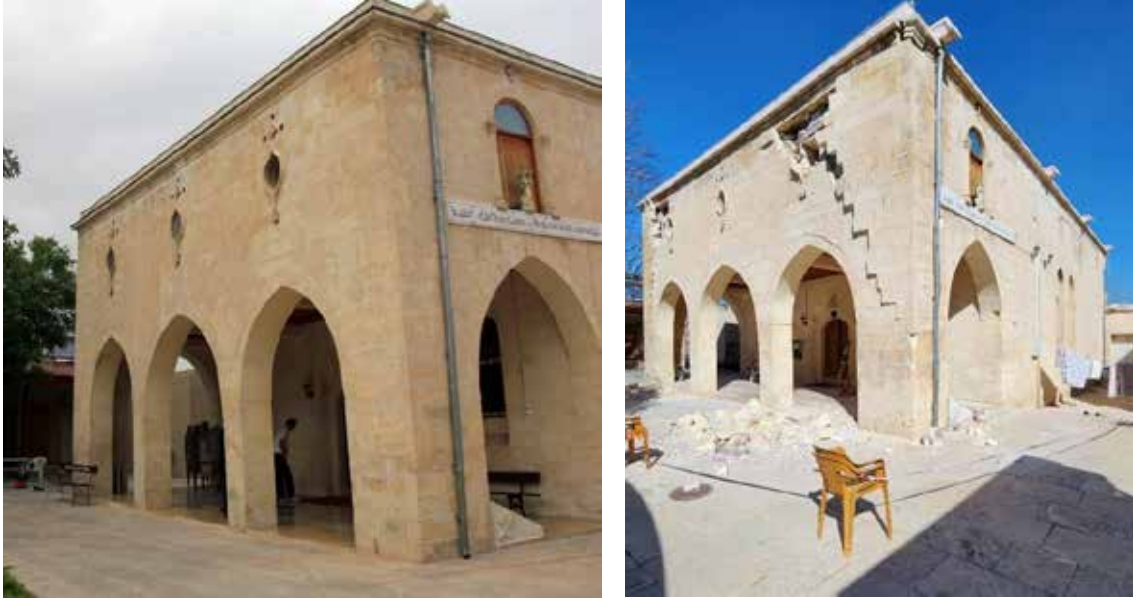
Şekil 131. Adıyaman Mor Petrus Kilisesi deprem öncesi (URL-6) ve deprem sonrası düzlem içi etkilerden kaynaklı hasar

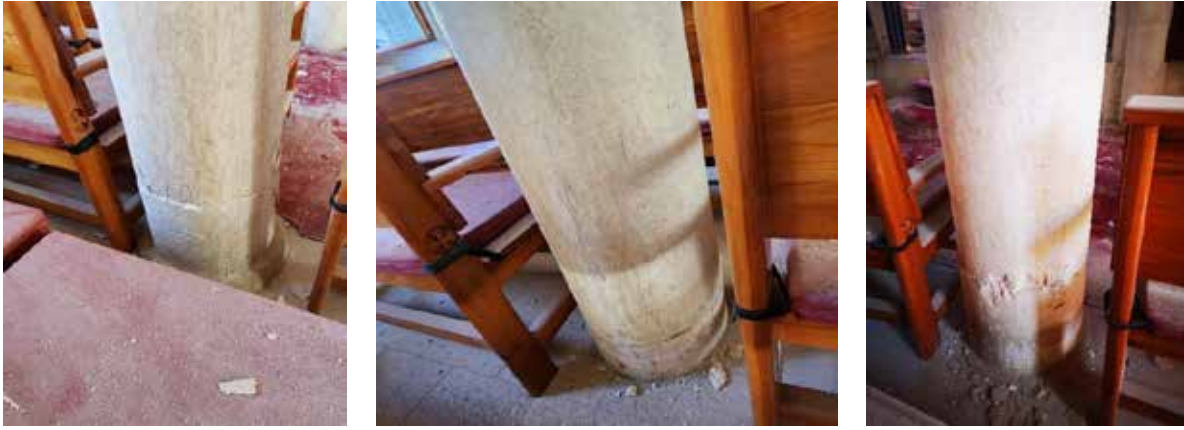
Şekil 133. Sütunlarda tespit edilen hasarlar

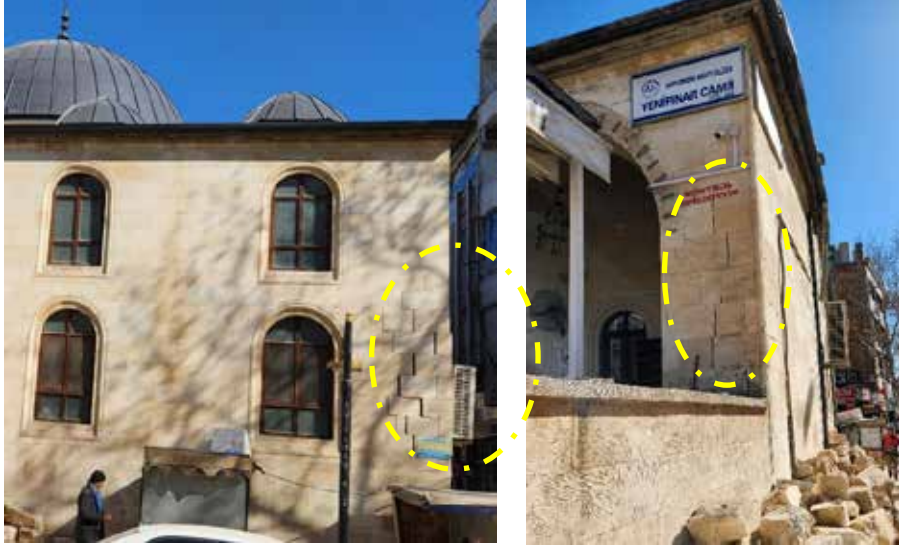
Şekil 142. Düzlem içi etkilerden kaynaklı diyagonal çekme çatlakları

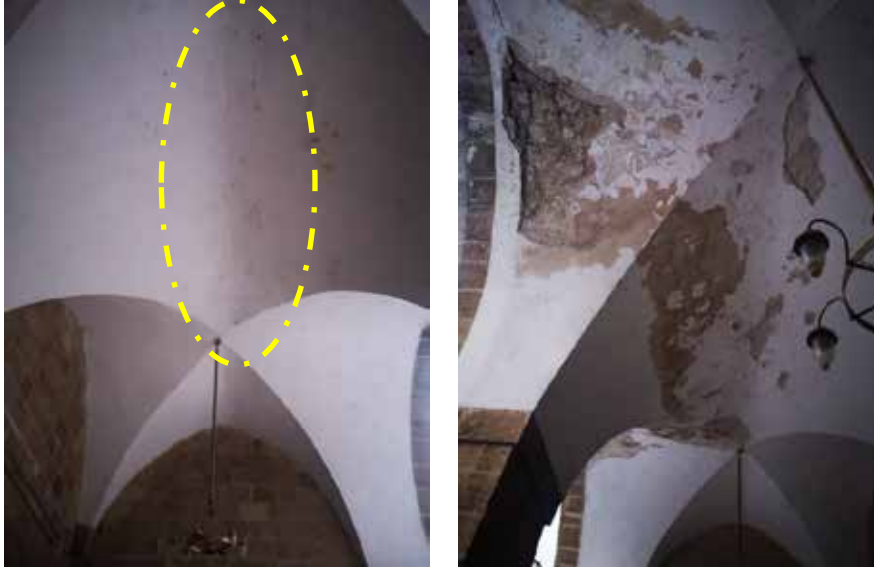
Şekil 145. Tonozlarda oluşan çatlak ve hasarlar

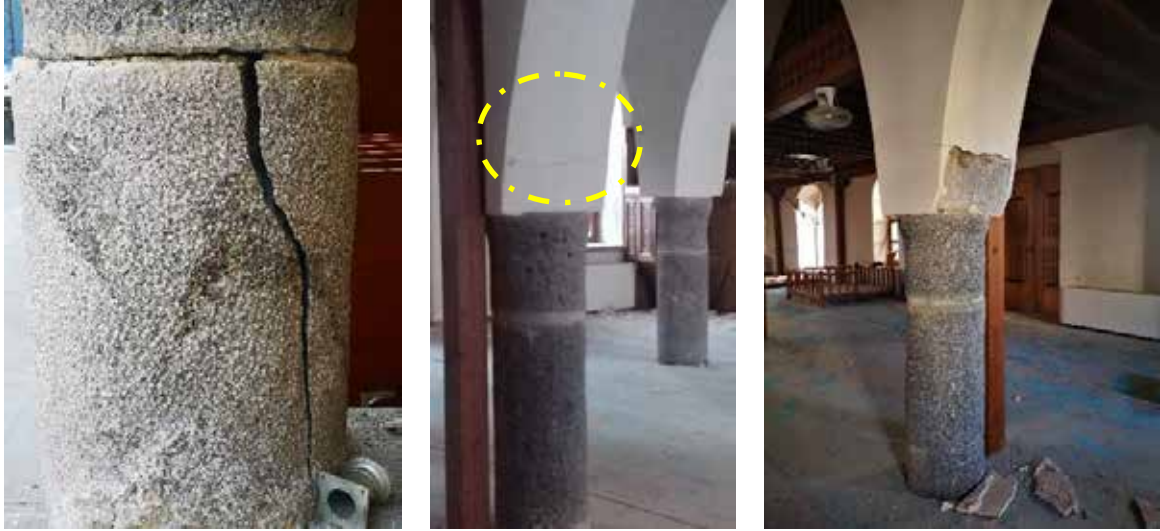
Şekil 150. Sütunlarda oluşan çatlak ve hasarlar

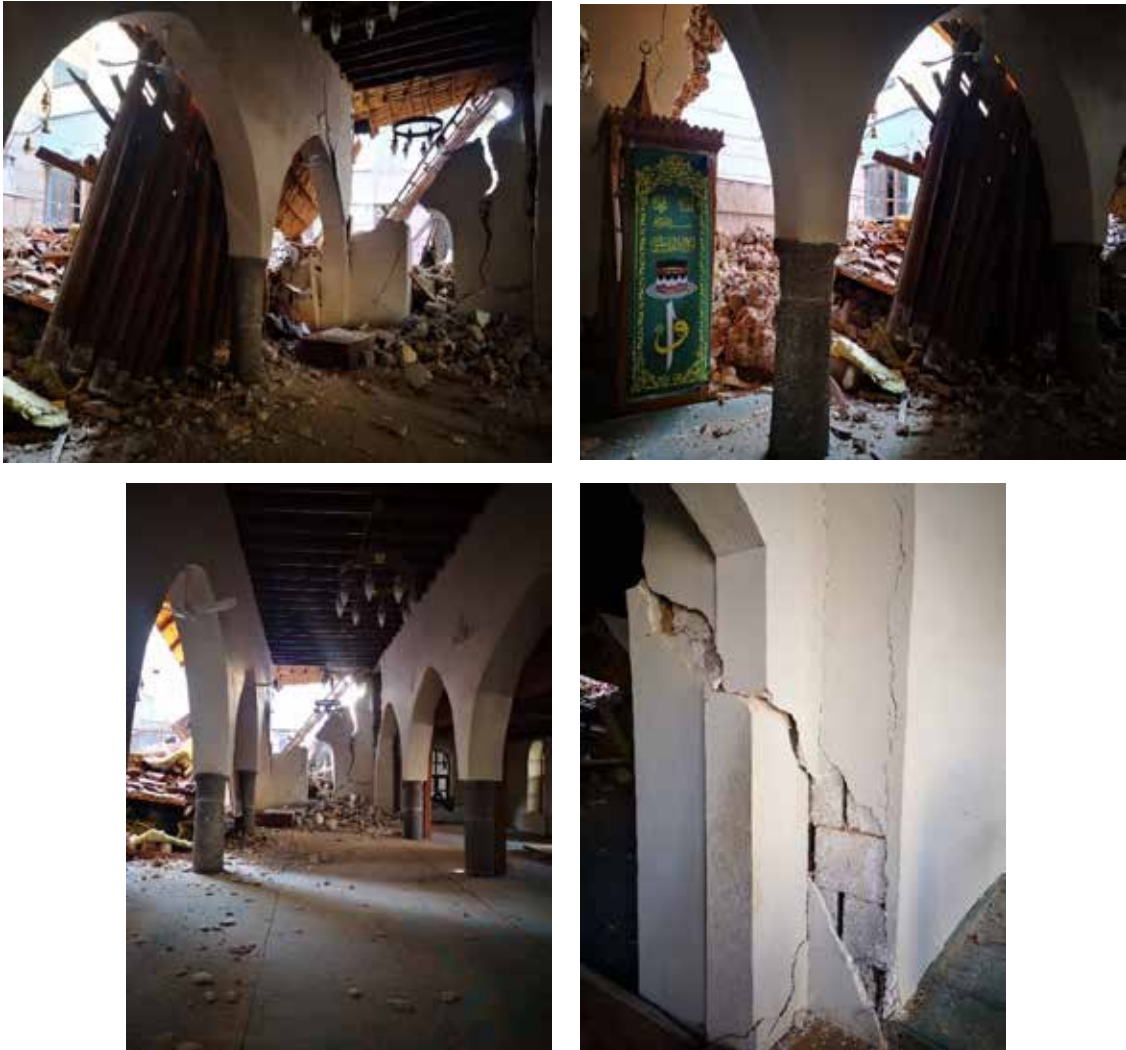
Şekil 151. Düzlem dışı etkilerden kaynaklı hasar ve göçmeler

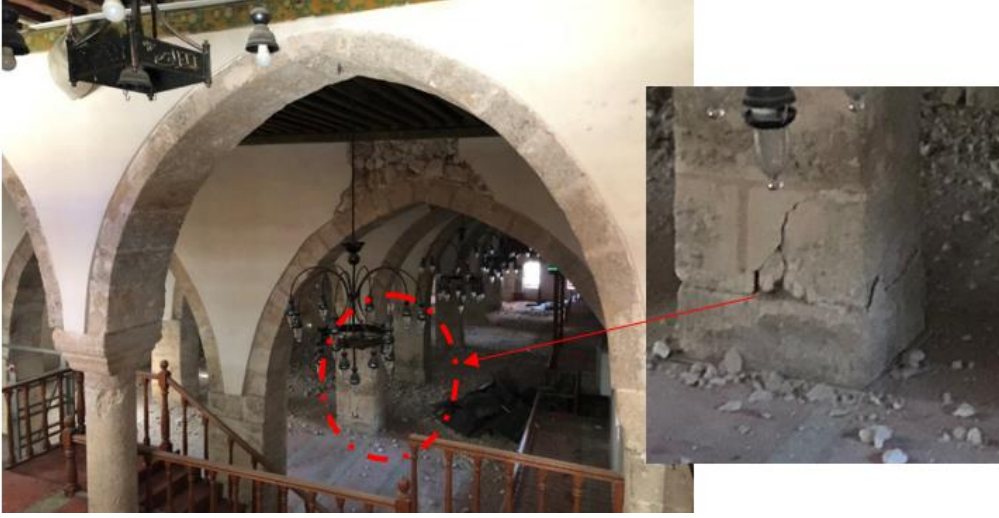
Şekil 154. Cami ayaklarında oluşan hasarlar

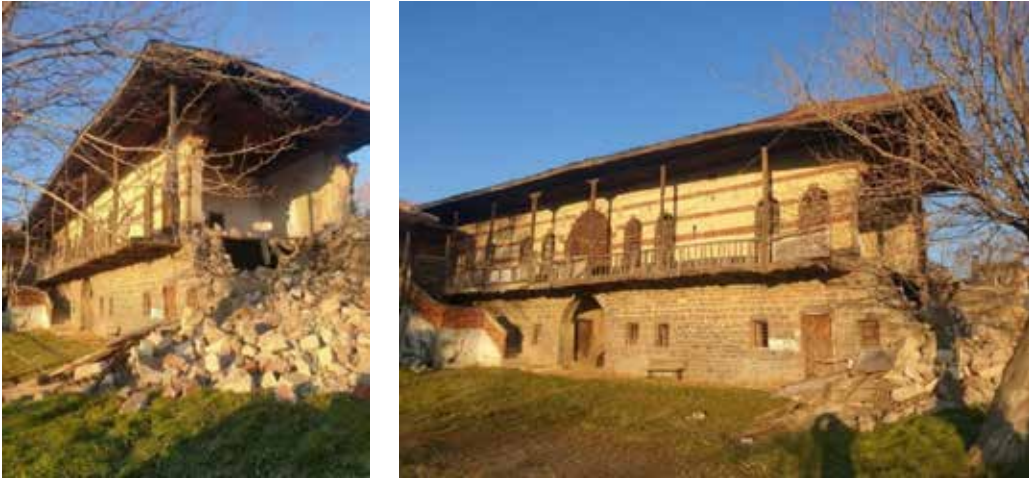
Şekil 155. Düzlem dışı etkilerden kaynaklı göçme

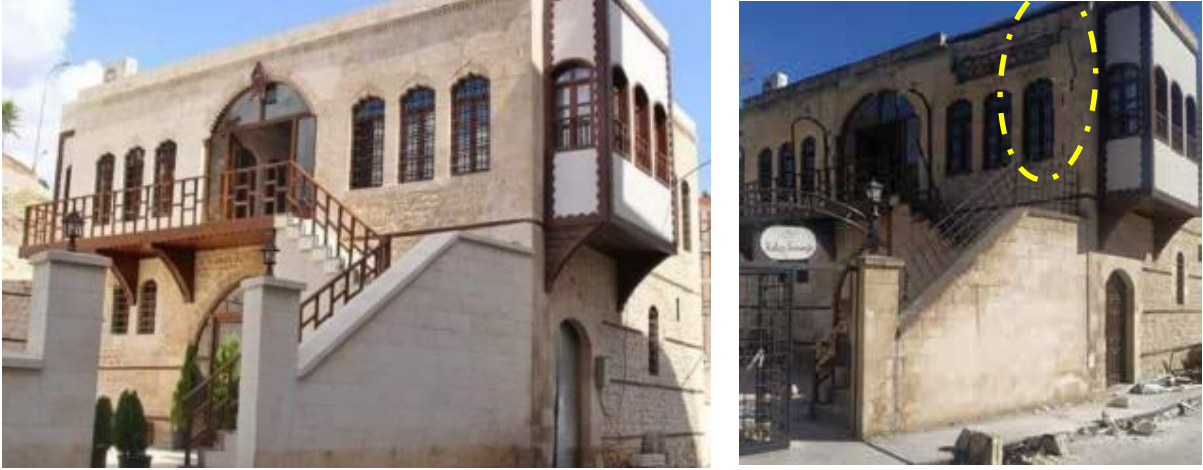
Şekil 156. Keleş Konağının depremden önce (URL-13) ve depremden sonra düzlem içi etkilerden kaynaklı hasar görüntüsü

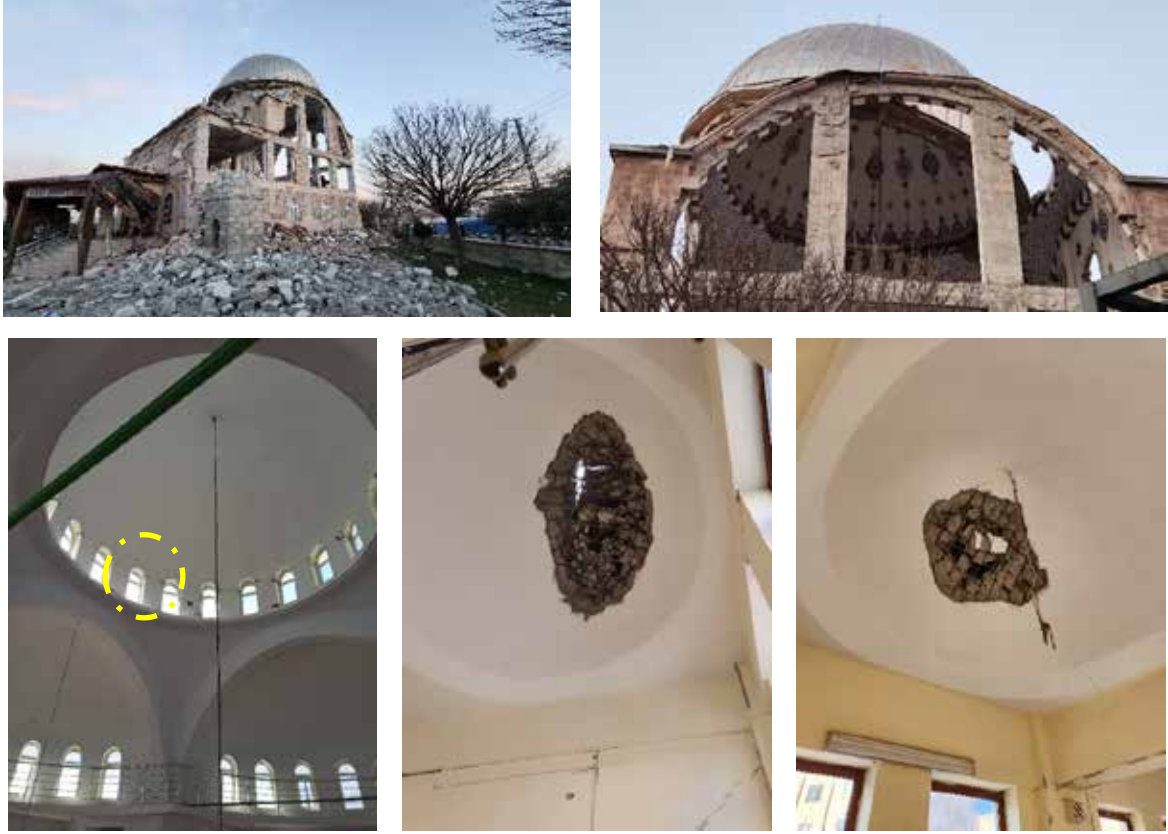
Şekil 169. Betonarme camilerde gözlemlenen kubbe hasarları

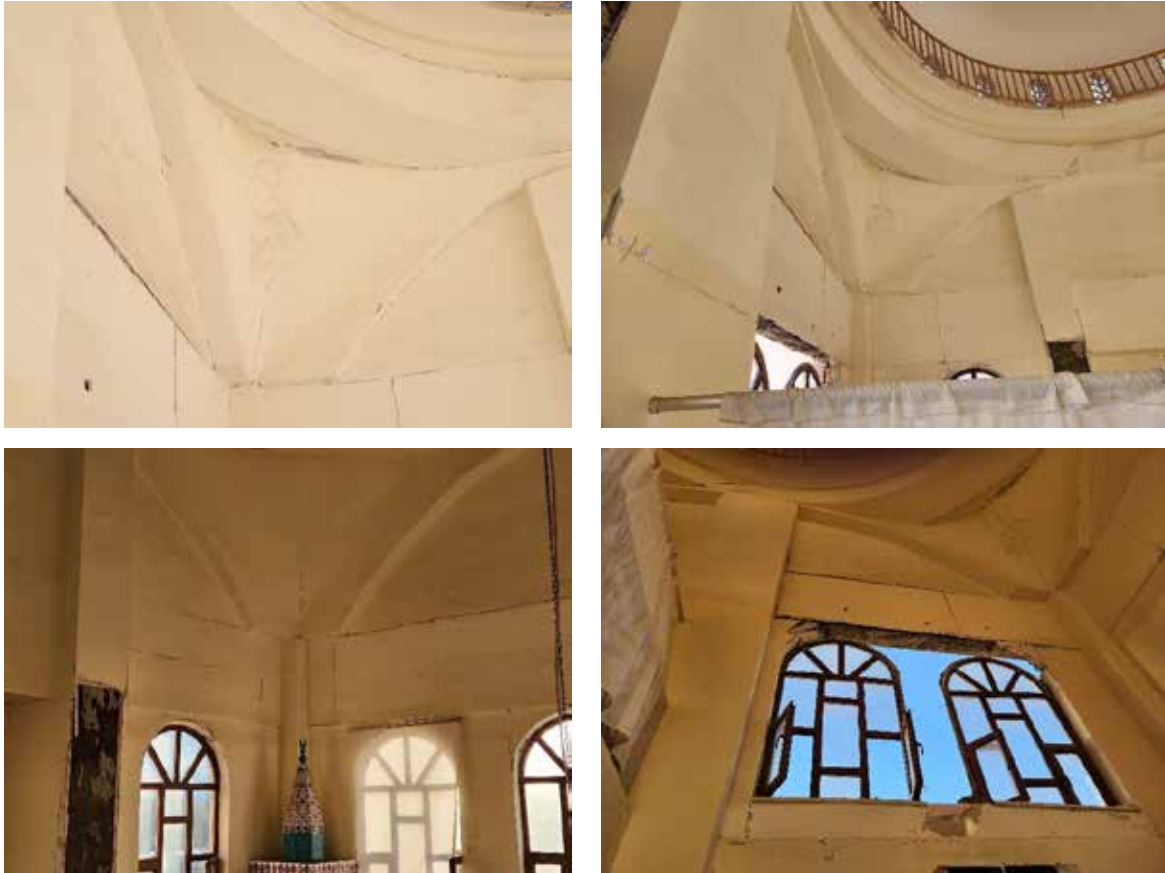
Şekil 170. Betonarme camilerde gözlemlenen pandantif hasarları

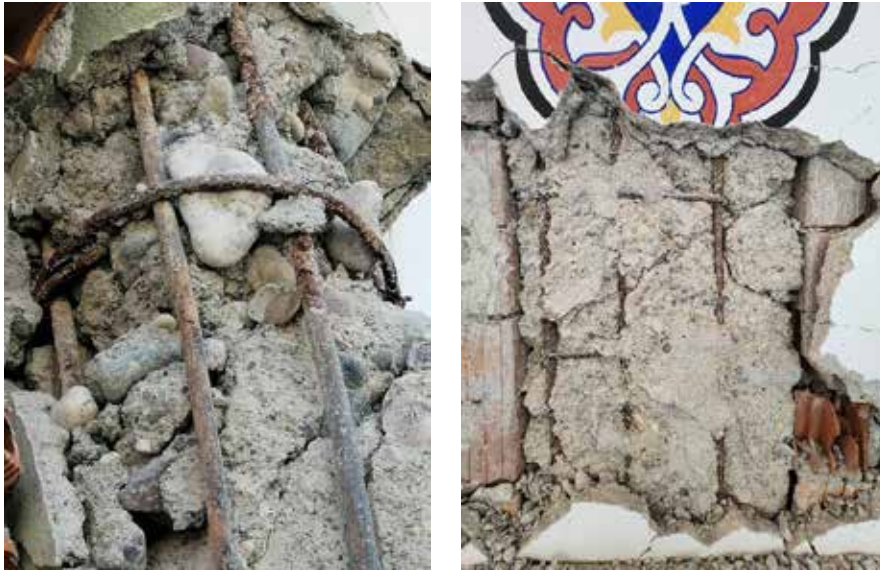
Şekil 176. Betonarme camilerde gözlemlenen yetersiz beton kalitesi

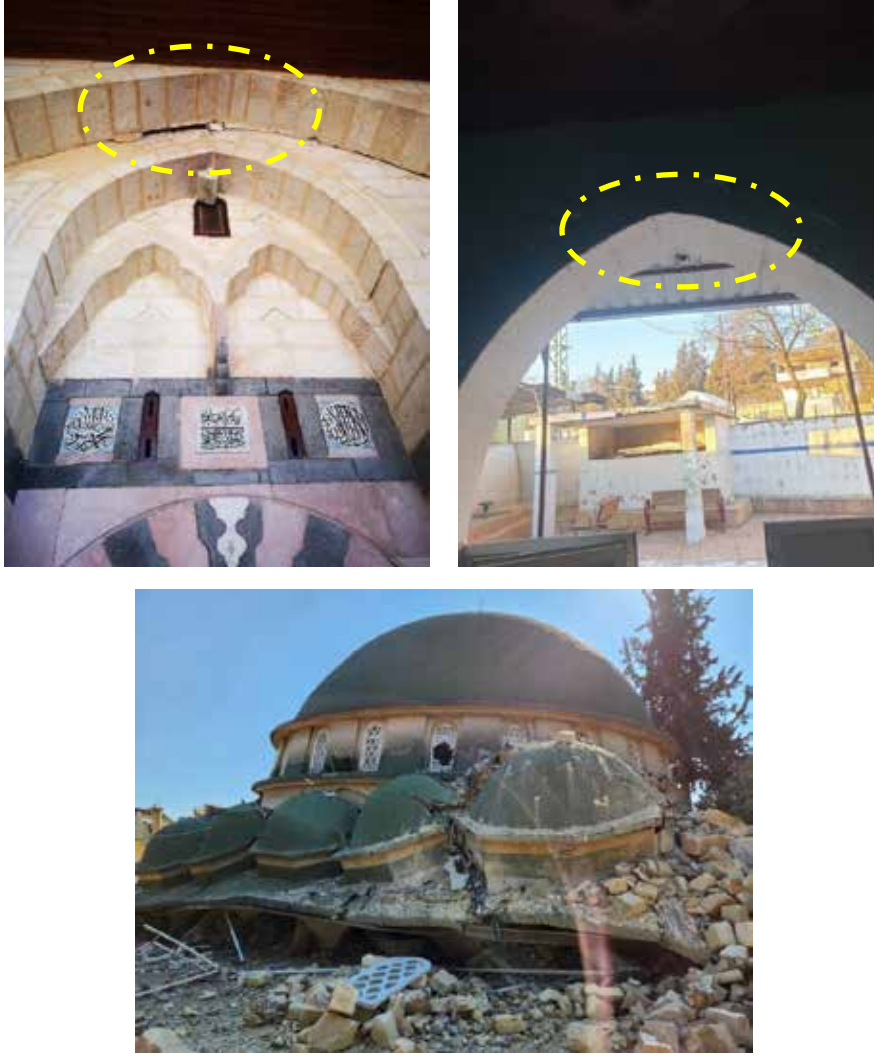
Şekil 180. Kemer, tonoz ve kubbelerde oluşan hasarlar

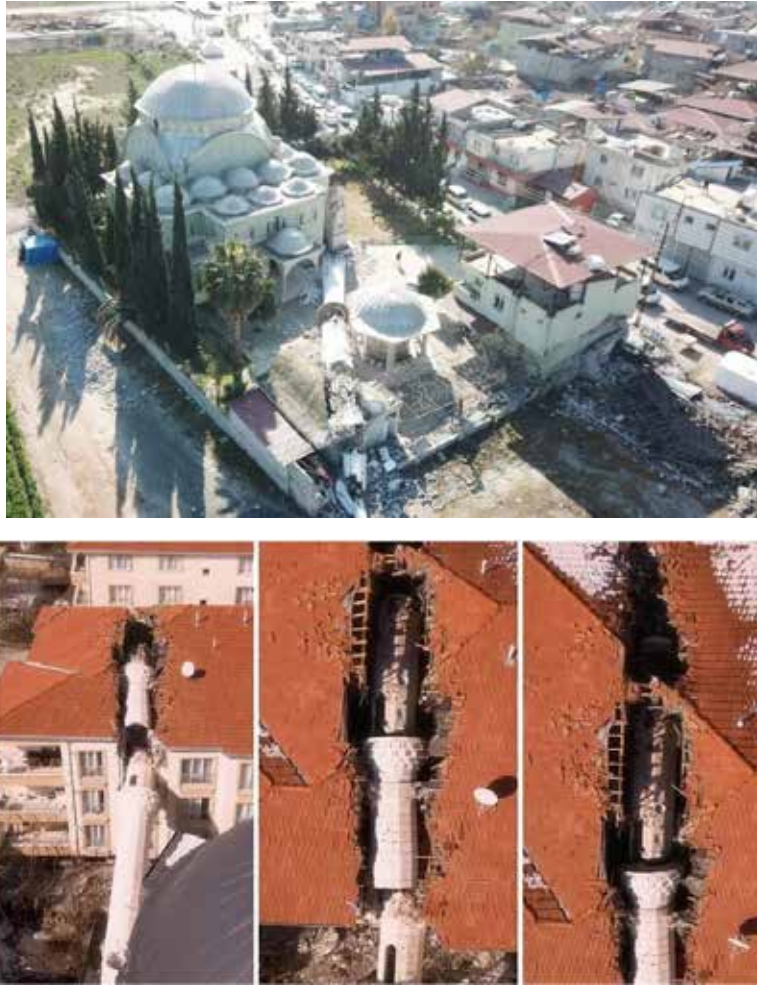
Şekil 181. Minarelerin yıkılması sonucu yakınında bulunan yapılarda oluşan hasarlar (URL-18)

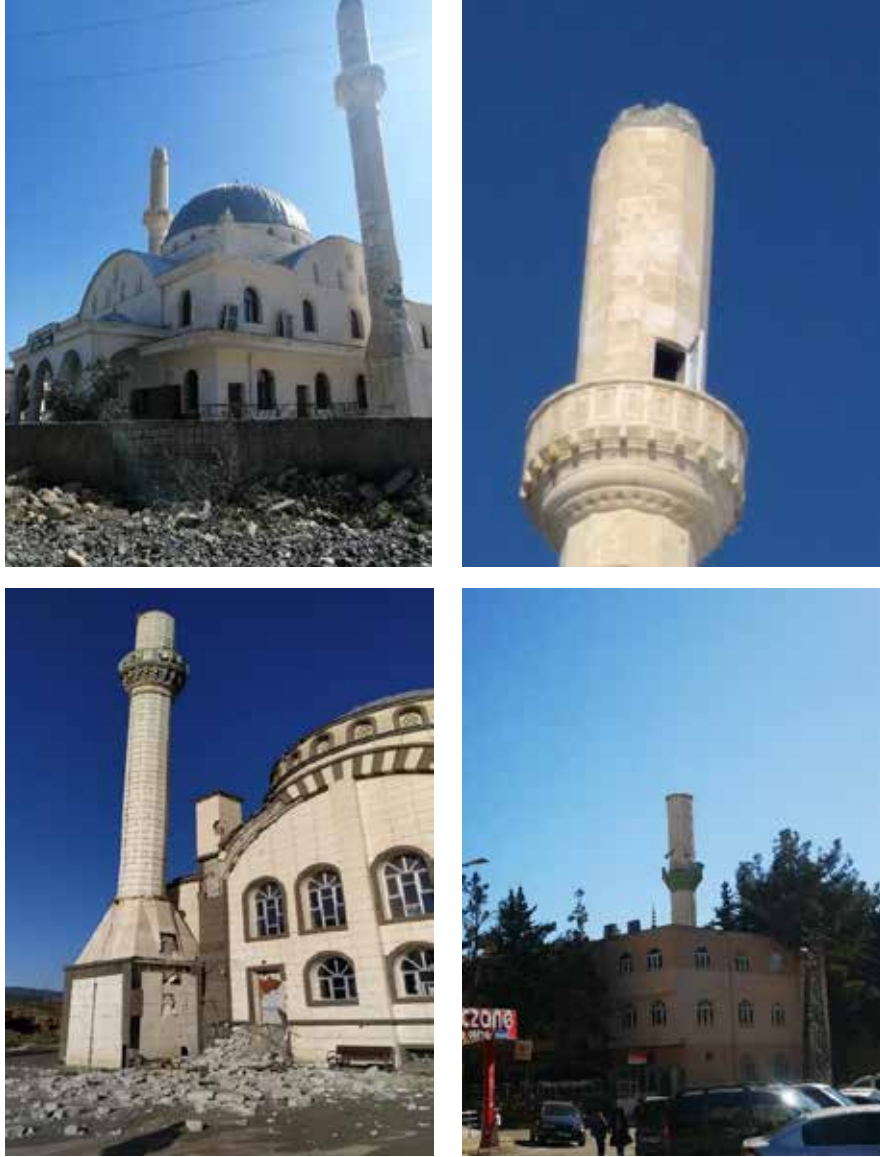
Şekil 183. Betonarme minarenin petek ile külah arasındaki hasarlar

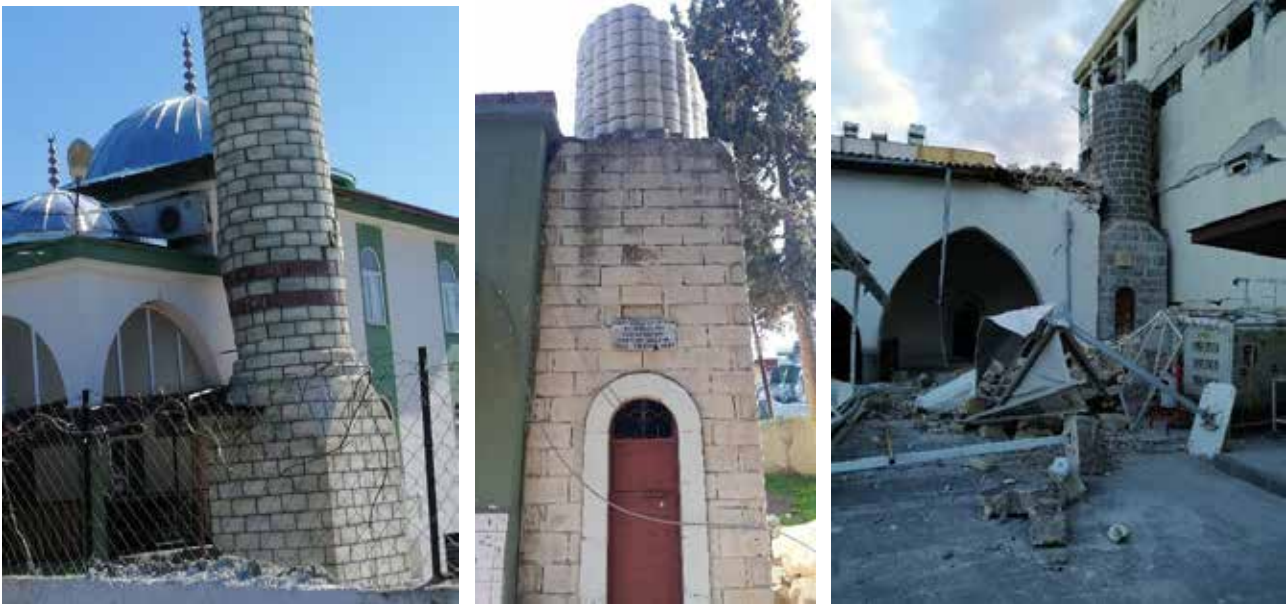
Şekil 185. Minare gövdesinde tespit edilen hasarlar

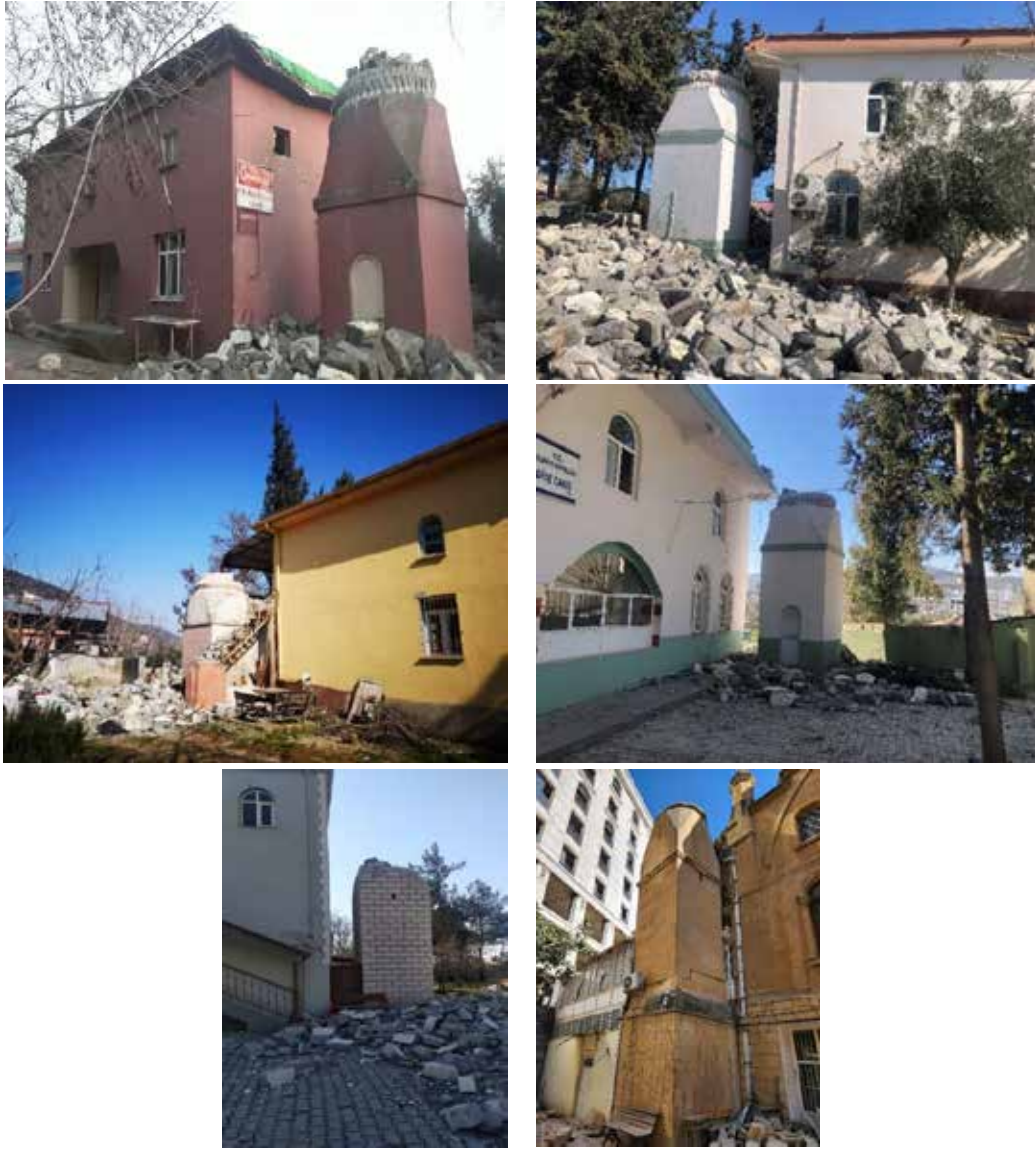
Şekil 186. Geçiş kesiti ile gövde arasında tespit edilen hasarlar
