06 ŞUBAT 2023

KAHRAMANMARAŞ (PAZARCİK $M_w = 7.7$ VE ELBİSTAN $M_w = 7.6$)

DEPREMLERİ VE ARTÇILARINI, SAHA GÖZLEMLERİNİ, YAPISAL HASARLARI
VE İLERİYE YÖNELİK ÖNERİLERİ İÇEREN

DEĞERLENDİRME RAPORU

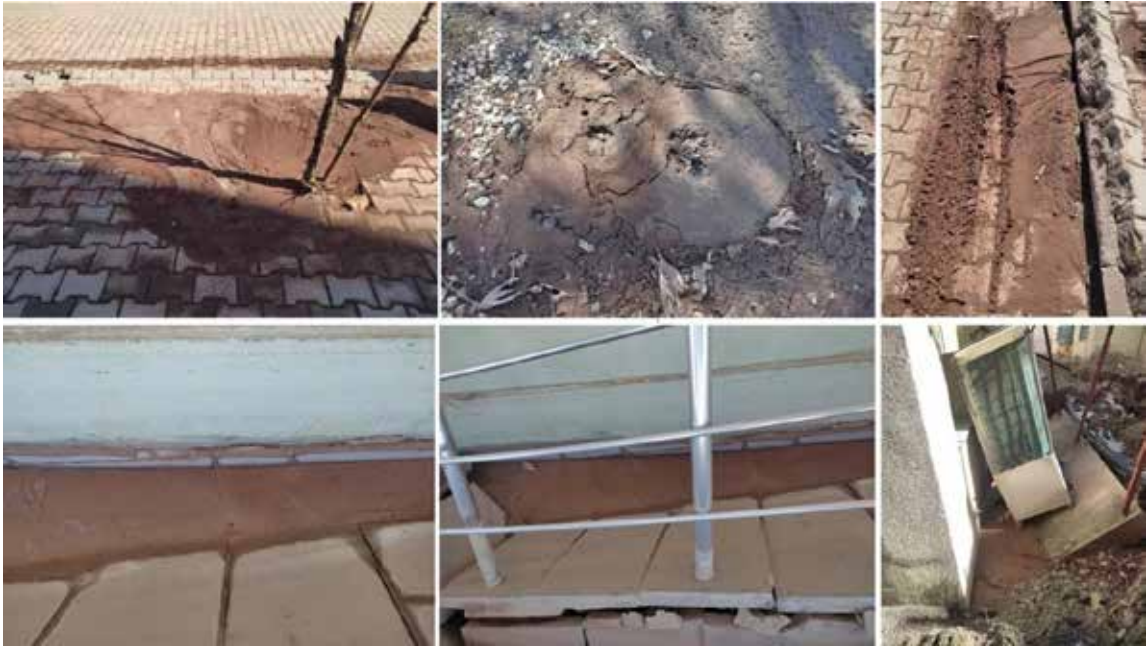
tanımlanmıştır (Akıl vd., 2008). Şekil 55'te kum zeminlerin sıvılaşma sonucu yüzeye çıktığı görülmektedir. Her ne kadar yer yer sıvılaşma emarelerine rastlanılmış olsa da dışarıya çıkan kum hacminin binaların oturma boyutu ile orantısız olduğu ve hatta çoğu binanın etrafında yüzey kabarmasının gözüktüğü belirlenmiştir. Taşıma gücünü yitirmiş binaların hemen altındaki zemin yüzeyinde kayma düzlemi oluşmakta ve bunu takiben zemin yüzeyinin temel çevresinde kabarma gözlemlenmektedir. Bu durum, Tip-1 taşıma gücü kaybı (genel taşıma gücü kaybı) sorununa karşılık gelmektedir.

Şekil 55. Adıyaman Gölbaşı'nda sıvılaşma sonucu oluşan kum konileri

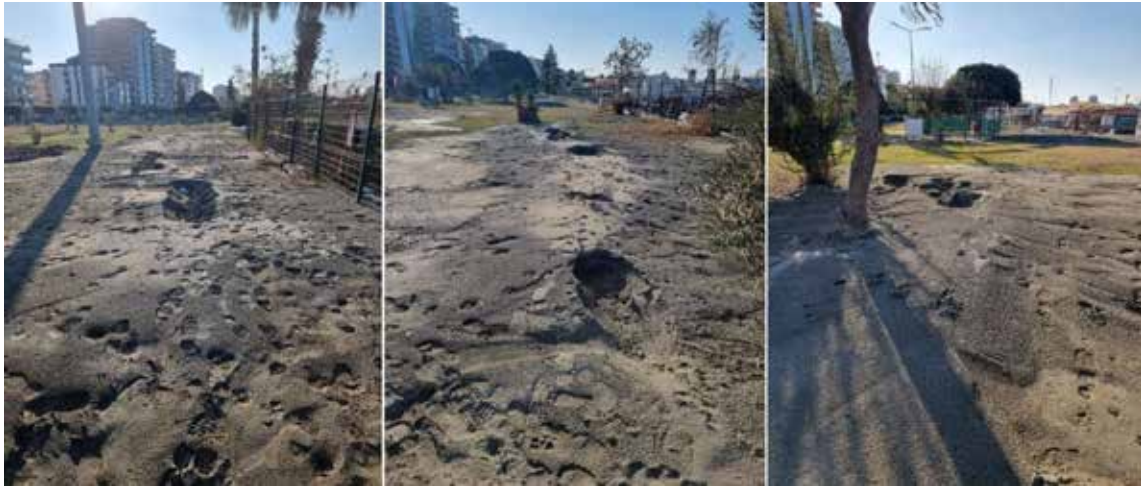
Şekil 59. Hatay İskenderun'daki kum çıkışları

Sıvılaşma kaynaklı yapı hasarlarının en yoğun gözlemlendiği yer Hatay'ın İskenderun ilçesi olmuştur. Jeoloji Mühendisleri Odası 2021 yılında yayınladığı rapor çalışmasında Hatay'ın kent merkezi olan Antakya'nın alüvyon zemin üzerinde olduğunu, yerleşimin neredeyse tamamı alüvyon üzerinde yer alan bir bölgede olduğunu ifade etmiştir (TMMOB, 2021). Ayrıca Korkmaz (2006) yaptığı çalışmada Antakya için zayıf zemin koşulları sebebi ile olası bir depremde, zemin büyütmesi, sıvılaşma, kopma, oturma ve heyelanlara bağlı zemin problemlerine dikkat çekmiştir (Korkmaz, 2006).

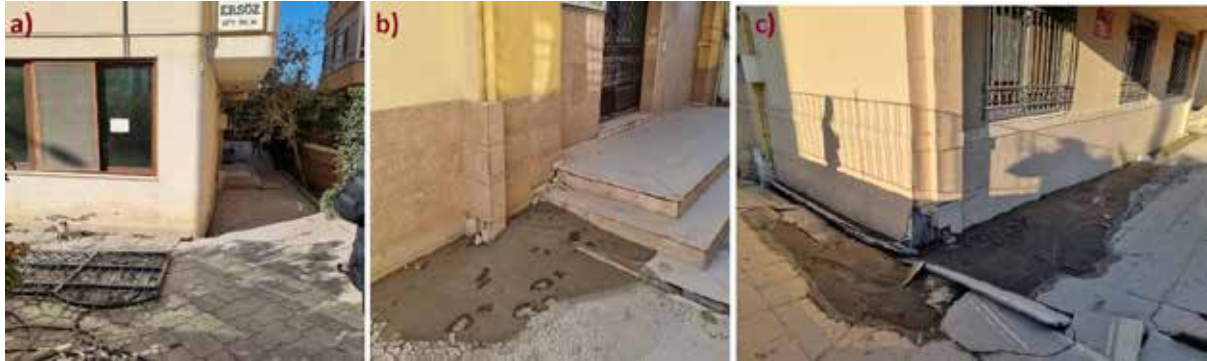
Şekil 60. Hatay İskenderun'da sıvılaşma nedeni ile kum çıkışları ve yapı oturmaları

Bölgede yapılan gözlemler literatürdeki bilgilere göre değerlendirildiğinde, Hatay-İskenderun ve Adıyaman-Gölbaşı'nda zemin hasarları nedeniyle binaların temel sistemi özelliklerine de bağlı olarak yan yatma ile, batma ile, ya da eğik vaziyette göçtüğü görülmüştür. Elde edilen bu bulguların çıktısı değerlendirildiğinde ise yapılaşma sürecinde zemin incelemelerinin ikincil plana atıldığı anlaşılmaktadır. Oysaki herhangi bir mühendislik inşası için zemin incelemelerine ayrılan maliyet toplam maliyetin %1-2 oranında kalmaktadır. Deprem bölgelerinde inşa edilecek altyapıların güvenliğinin sağlanması için altyapı tasarım ve inşasında da zemin özelliklerinin dikkate alınması gerekliliği de bu depremler sonucunda tekrar ortaya çıkmıştır. Ayrıca, Türkiye Bina Deprem Yönetmeliği'ndeki tasarım ivme spektrumlarının bazı bölgelerde ölçülen değerlerin çok altında kaldığı görülmüştür. Özellikle Hatay-İskenderun ve Adıyaman-Gölbaşı gibi bölgelerde sahaya özel tepki analizleri ile yerel zemin koşullarının göz önüne alındığı özel ivme spektrumlarının gerekliliği ortaya konulmuştur.

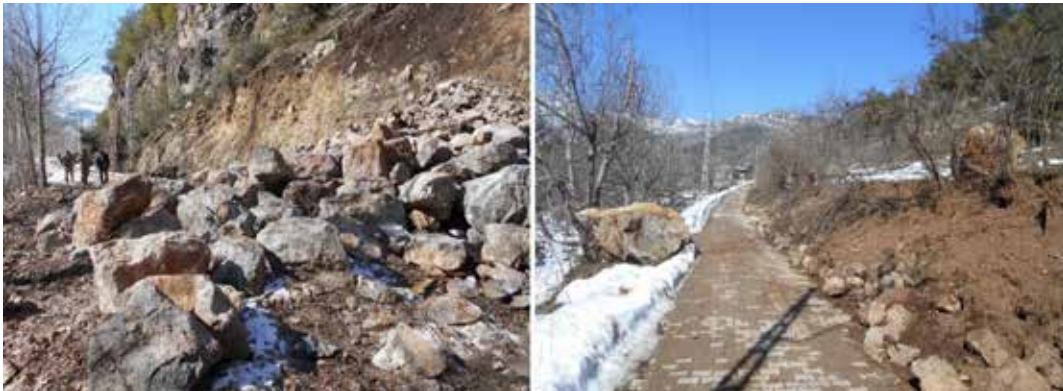
6 Şubat 2023 depremlerinden sonra yaşanan zemin kaynaklı hasar tiplerinden bir diğeri ise yer değiştirmeler, bir diğeri deyişle kütle hareketleridir. Şekil 61'de Gaziantep İslâhiye Kökçü Mahallesi yolundaki, Şekil 62'de ise Hatay Altınözü yolundaki kaya düşmeleri örnek olarak gösterilmiştir.

Şekil 61. Gaziantep İslâhiye Kökçü Mahallesi yolu üzerindeki kaya düşmeleri

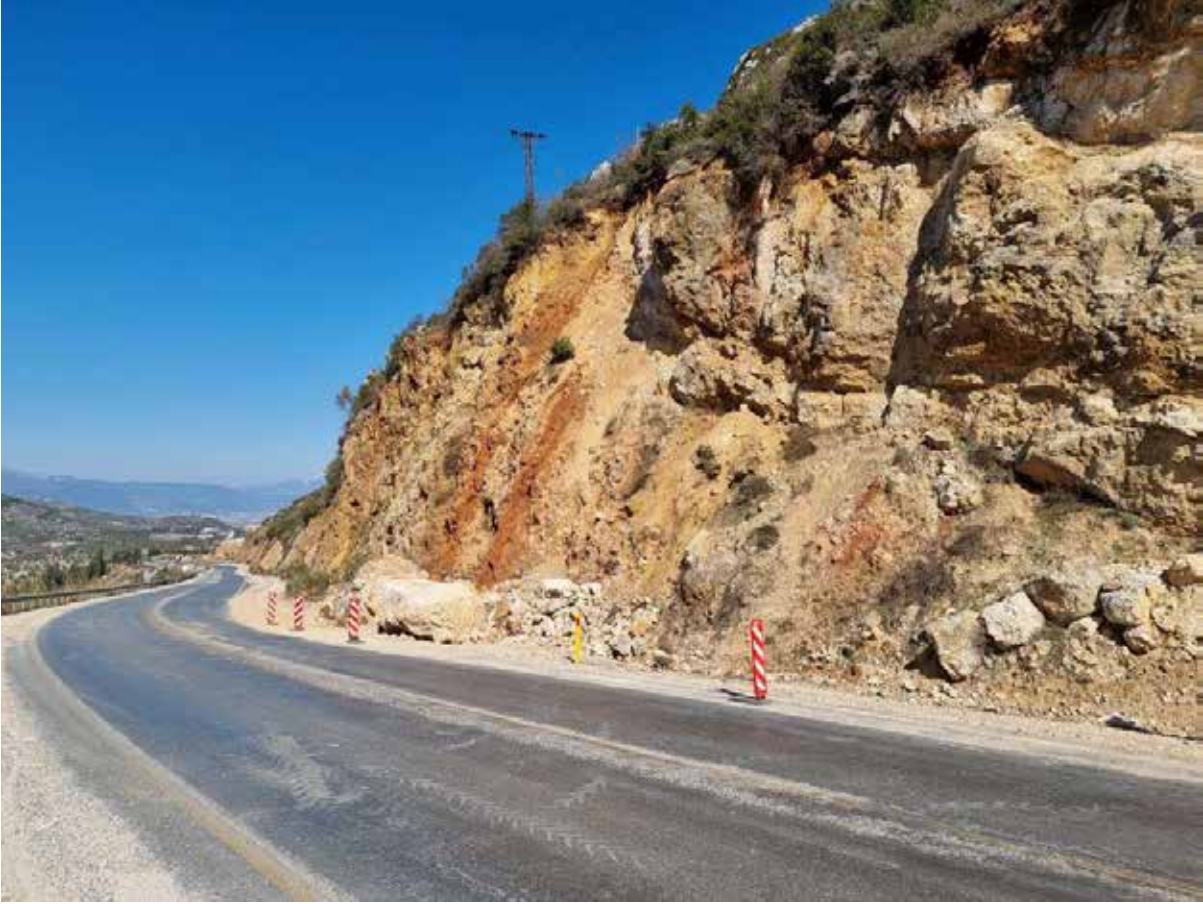
Şekil 62. Hatay Altınözü yolu üzerindeki kaya düşmesi

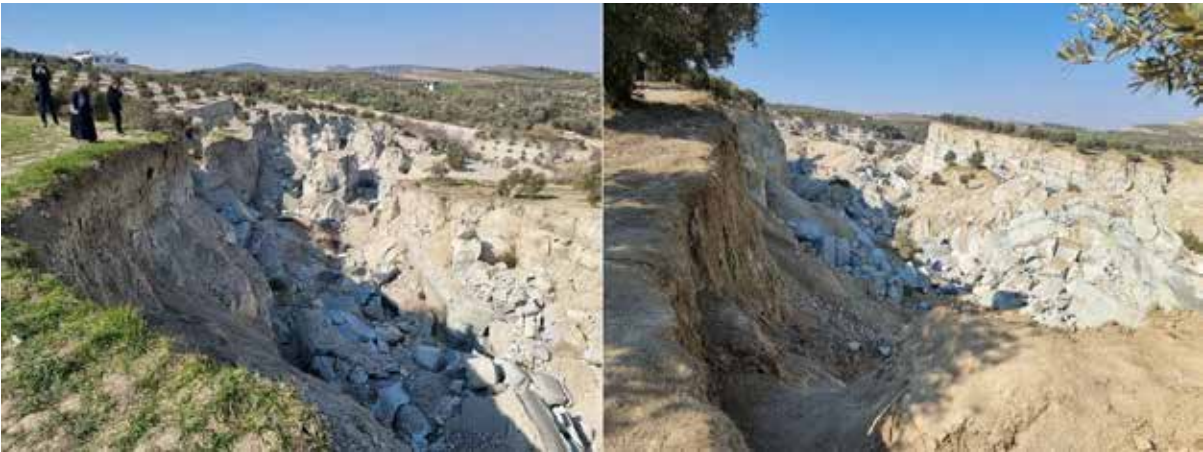
Hatay'ın Altınözü ilçesine bağlı Tepehan Mahallesi'nde ise büyükçe bir arazinin yaklaşık 50 metre Kuzey- Kuzeydoğu yönüne doğru hareket ettiği gözlemlenmiştir (Şekil 63). Oluşan 20-30 metrelik yarıncı incelendiğinde, sedimanter kökenli kayaların ortamı temsil ettiği belirlenmiştir. Burada tabaka düzlemlerinin, hareketin meydana geldiği yöne doğru eğimli olduğu düşünülmektedir. Şekil 64'te ise Hatay'ın Antakya ilçesindeki kanal koruma kaplamalarında meydana gelen heyelanlar gözlemlenmektedir. Görüldüğü üzere oluşan heyelanlar sonucunda yol dolgusunda aşırı deplasmanlar oluşmuştur.

Şekil 63. Hatay Altınözü Tepehan Mahallesi'nde oluşan kitle hareketi

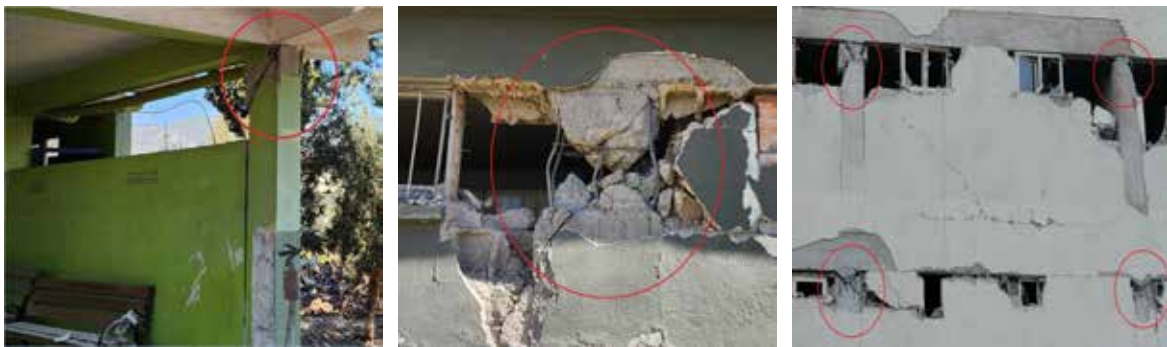
Yapıların dolgu duvarlarında aydınlatma ve havalandırma için bırakılan boşluklar veya zemin ve bodrum katlarda yapılan yarım duvarlar kısa kolon oluşumunda önemli rol oynamaktadır. Burada oluşan kısa kolonlar yüksek rijitliğe ve düşük süneklığe sahip oldukları için yatay ötelenmeler altında gerekli önlemler alınmadığı takdirde kesme kırılması ile hasar alırlar (Ertürk vd. 2022). Yapılan saha gözlemlerinde kısa kolon oluşumundan kaynaklı yapısal hasarlar tespit edilmiştir (Şekil 65).

Şekil 65. Kahramanmaraş Pazarcık ve Elbistan Depremlerinde tespit edilen kısa kolon oluşumundan kaynaklı yapısal hasarlar

Kısa kolon oluşumunun önüne geçebilmek adına, kolon kenarında duvar boşlukları bırakılmadan duvarlar yeterli miktarda örülebilir veya bu tarz hasarların oluşmasını önlemek amacıyla duvar ve kolon arasında sıkıştırılabilir köpük vb. malzemeler kullanılabilir. Ayrıca Türkiye Bina Deprem Yönetmeliği 2018'de (TBDY-2018) belirtilen kolon boyunca sarılma bölgeleri için minimum enine donatı miktarı ve uygulama koşulları dikkate alınmalıdır (Şekil 66) (TBDY-2018, 2018).

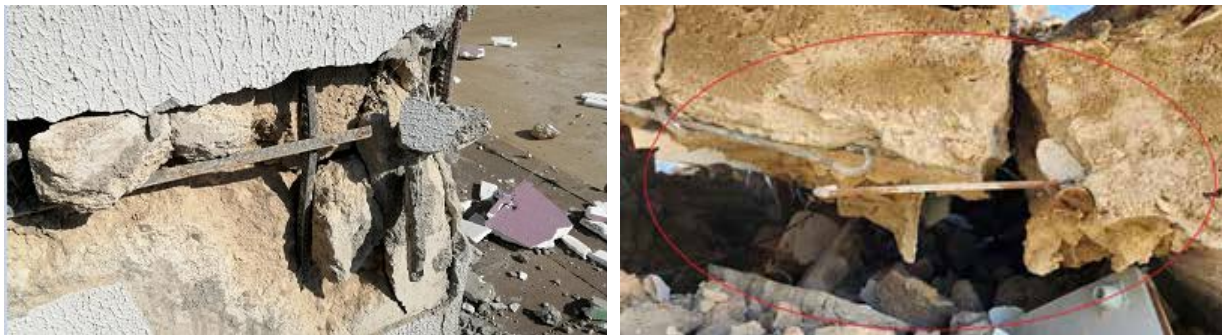
TBDY-2018'e göre donatı bindirme boyunun belirlenmesi "Kolon boyuna donatılarının bindirmeli ekleri, kolonun serbest yüksekliğinin orta üçte birlik bölgesinde yapılacaktır. Bindirmeli ekinin boyu l_b [TS 500'de çekme donatısı için verilen kenetlenme boyu]'den küçük olmayacaktır. Bindirmeli ek boyunca yerleştirilecek enine donatıların aralığı kolonun en küçük boyutunun 1/3'ünden ve 150 mm'den büyük olmayacaktır" şeklinde ifade edilmektedir (TBDY-2018, 2018). Donatıların bindirme boyunun yetersiz olması durumunda betonarme yapıların deprem performansı olumsuz etkilenmektedir. Bu tip sorunların önüne geçebilmek için yönetmeliklerdeki şartlara uyulması gerekmektedir. Tespit edilen yetersiz bindirme boyuna bağlı hasarlara ait detaylar Şekil 70'te verilmektedir.

Şekil 70. Tespit edilen yetersiz donatı bindirme ve kenetlenme boyları

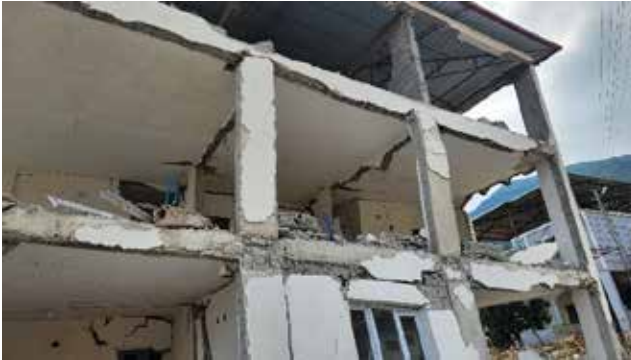
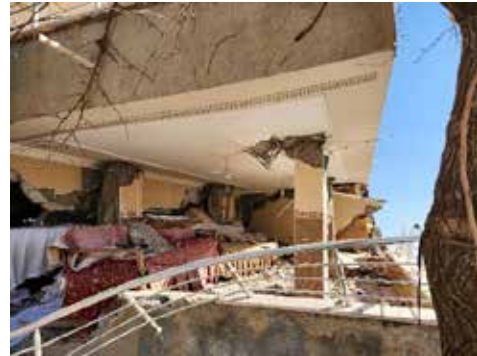
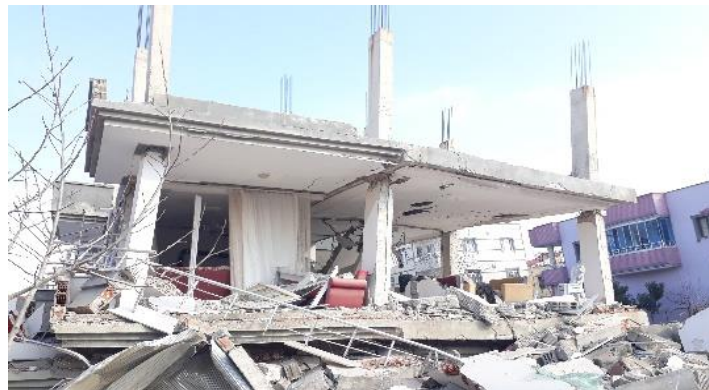
Şekil 73. Asmolen döşeme uygulamasının neden olduğu hasarlar

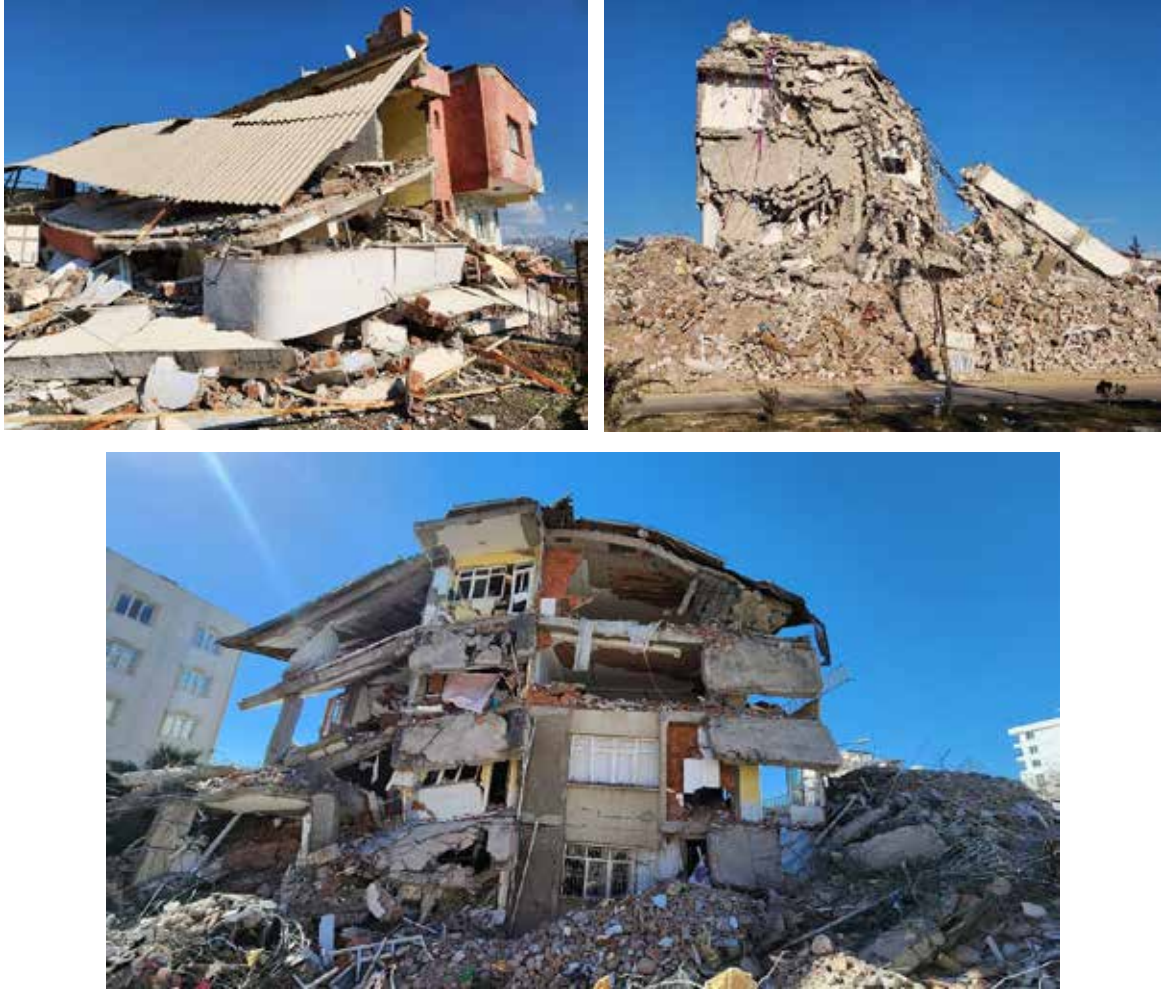
TBDY-2018’de, binalarda düzensizlik meydana getiren durumlar planda ve düşey doğrultuda düzensizlik durumları olmak üzere iki başlık altında tanımlanmıştır. Planda düzensizlik durumları burulma düzensizliği (A1), döşeme süreksizlikleri (A2) ve planda çıkıntılar bulunması (A3) olarak sınıflandırılırken zayıf kat (B1), yumuşak kat (B2) ve taşıyıcı sistemin düşey elemanlarının süreksizliği (B3) düşeyde düzensizlik durumları olarak sınıflandırılmaktadır. Bahsedilen düzensizlikler yapıların deprem performansı üzerinde oldukça etkilidir. 6 Şubat 2023 Kahramanmaraş Pazarcık ve Elbistan depremleri sonrasında yapılan saha gözlemleri sonucunda bazı binalarda düzensizlik durumlarının neden olduğu hasarlar tespit edilmiştir (Şekil 74 ve 75).

Şekil 74. Yapısal düzensizliklere örnek görseller

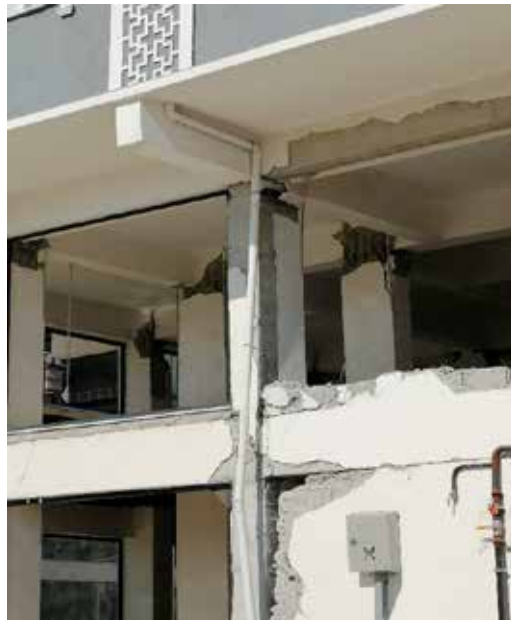
Şekil 75. Asmolen döşeme uygulamasının neden olduğu hasarlar

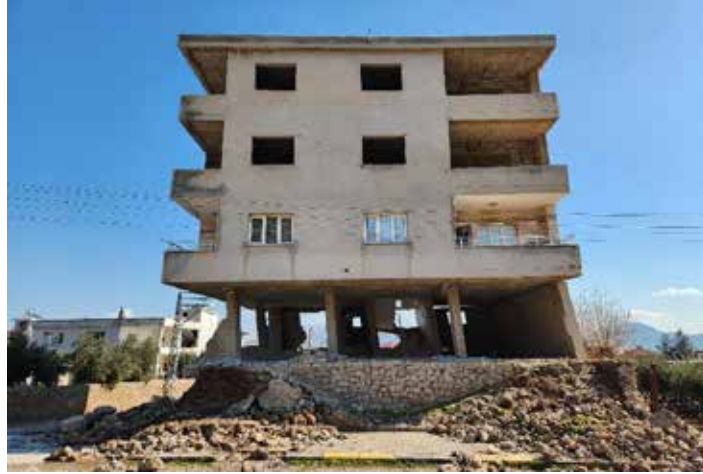
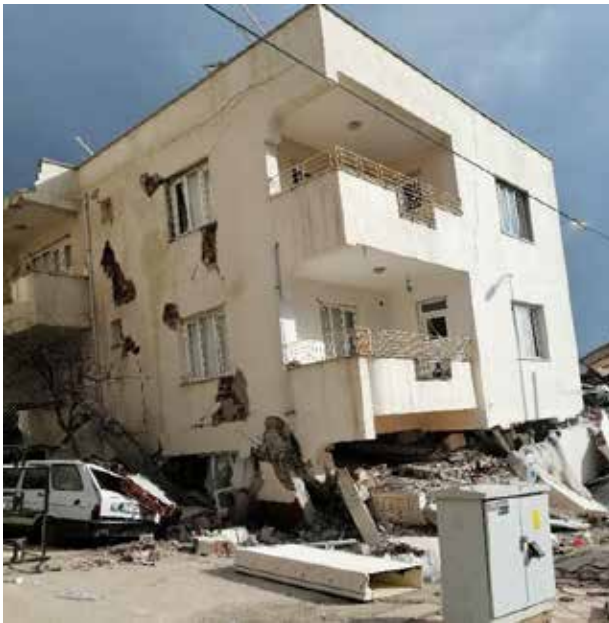
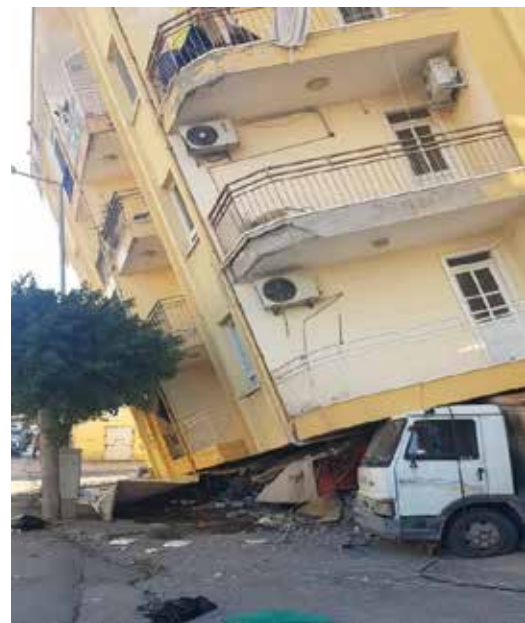
Taşıyıcı sistem oluşturulurken aksların sürekli ve simetrik olarak seçilmesinin yapısal davranış üzerinde olumlu etkileri bulunmaktadır. Sistem seçiminde saplama kirişlerden sakınılması gerekmektedir. Saplama kirişler taşıdıkları düşey yükleri kolonlara mesnetlenmediğinden saplanmış oldukları kirişe aktarmaktadırlar. Bu durum da hem yatay hem de düşey yüklerin aktarılmasında düzensizlik oluşturmakta ve deprem hasarlarına neden olmaktadır (Şekil 76).

Düşeyde B2 düzensizlikleri (yumuşak kat), birbirine dik iki deprem doğrultusunun herhangi biri için, bodrum katlar dışında herhangi bir i . kattaki ortalama görelî kat ötelemesi oranının bir üst veya bir alt kattaki ortalama görelî kat ötelemesi oranına bölünmesiyle tanımlanan “Rijitlik Düzensizliği katsayısının” 2.0’den büyük olması durumunda oluşmaktadır. Binaların giriş katlarının yüksek yapılması ve ticari amaçlar doğrultusunda giriş katın daha fonksiyonel olması için bölme (dolgu) duvarlarının yapılmaması veya daha az yapılması sonucu oluşan bu düzensizlik, deprem sırasında alt katların daha fazla yer değiştirmesine ve taşıyıcı sistemde ağır hasarların oluşmasına sebep olmaktadır (Şekil 76).

Şekil 76. Yumuşak kat durumuna ait örnek görseller

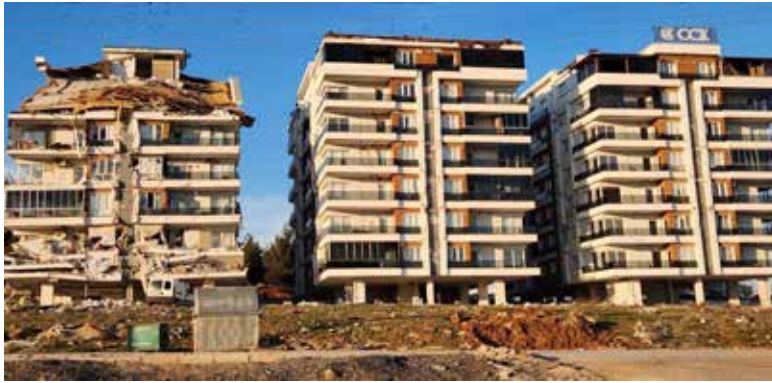
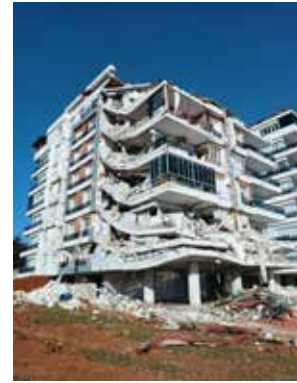
Betonarme binaların yönetmelik ve standartlarda verilen kriterlere uygun olarak tasarlanması önemli olmakla birlikte işçilik de bir o kadar önemlidir. Yapım aşamasında tasarıma uygun olmayan hatalar ve kötü işçilik yapıların kalitesini olumsuz etkileyerek yapıların beklenen performansı sergileyememesine sebep olmaktadır. Ülkemizde geçmiş yıllarda meydana gelen depremlerdeki saha gözlemlerinde tasarıma uygun olmayan hatalar ve kötü işçilik sebebiyle ciddi hasar gören veya yıkılan betonarme bina örnekleri tespit edilmiştir. Deprem bölgesinde yapılan saha gözlemleri sonucunda da işçilik hatalarından kaynaklı hasarlar gözlemlenmiş olup, Şekil 79'da verilmiştir. İşçilik hatalarından kaynaklı hasarların önüne geçebilmek için binaların yapım aşamasında nitelikli işçilerin imalatları projeye uygun olarak özenle gerçekleştirilmesi ve imalatın her aşamasında nitelikli denetlemelerin yapılması gerekmektedir.

Şekil 79. İşçilik hatalarından kaynaklı hasarlara ait görseller

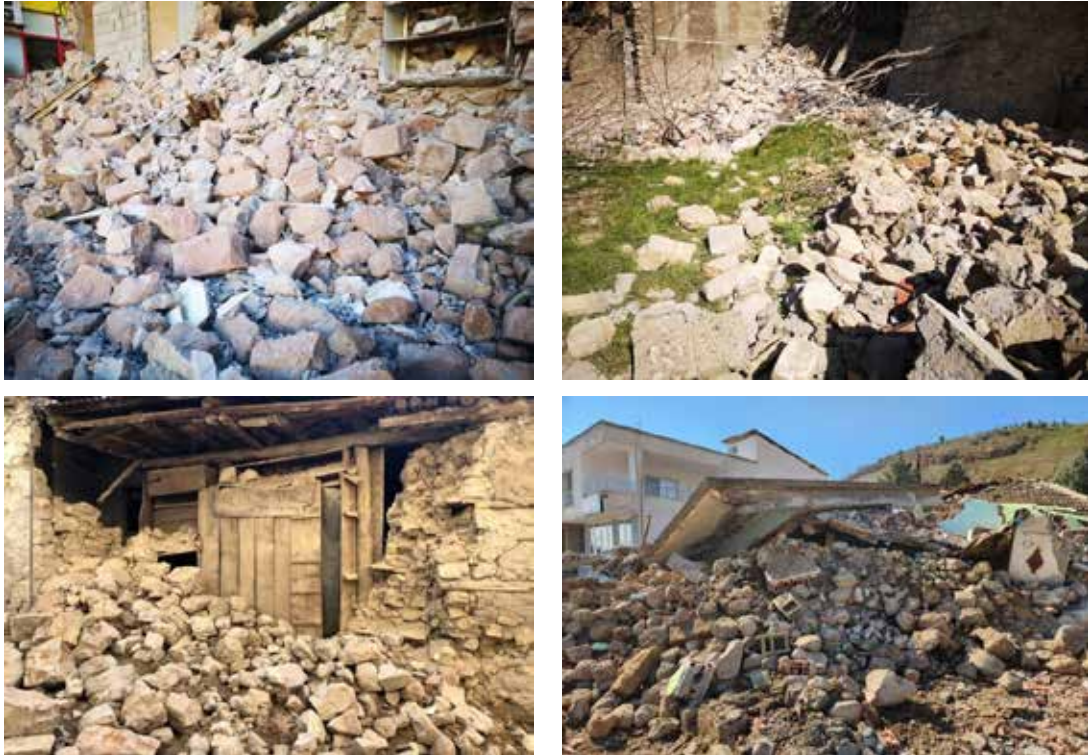
Saha gözlemleri sırasında birçok yığma binada bağlayıcı malzeme olarak çamur harcı kullanıldığı gözlemlenmiştir (Şekil 82). Taş duvarlarda çamur harcıyla birlikte dayanım oldukça düşüktür. Çamur harcı ıslak durumda bağlayıcı özelliği gösterse de kuruyunca bu özelliği kaybolur. Dolayısıyla duvarın kesme kuvvetini birbirine değen taşlar arasındaki sürtünme kuvveti belirlemektedir. Ayrıca çevreden toplanan pürüzsüz ve şekilsiz (keskin köşelere sahip) moloz taşların duvarda kullanımı sürtünme kuvvetini azaltmakta ve duvarın hasar görmesine veya yıkılmasına neden olabilmektedir (Şekil 83). Düşük dayanıma sahip yığma birimlerde ise ciddi hasarlar meydana gelmiştir (Şekil 84). TBDY (1975, 1998 ve 2007) yönetmelikleri 1. ve 2. Derece deprem bölgelerinde kerpiç binalarda üstü düz toprak dam yapımına izin vermez. 3. ve 4. Derece deprem bölgelerinde ise toprak kalınlığı 15 cm ile kısıtlanır. Saha gözlemleri esnasında ağır toprak dam çatılarda hasar ve/veya göçmeler gözlemlenmiştir (Şekil 85).

Şekil 83. Yığma duvar inşasında kullanılan pürüzsüz ve şekilsiz (keskin köşelere sahip) moloz taşlar (Kahramanmaraş İli ve Gaziantep İli, İslahiye İlçesi)

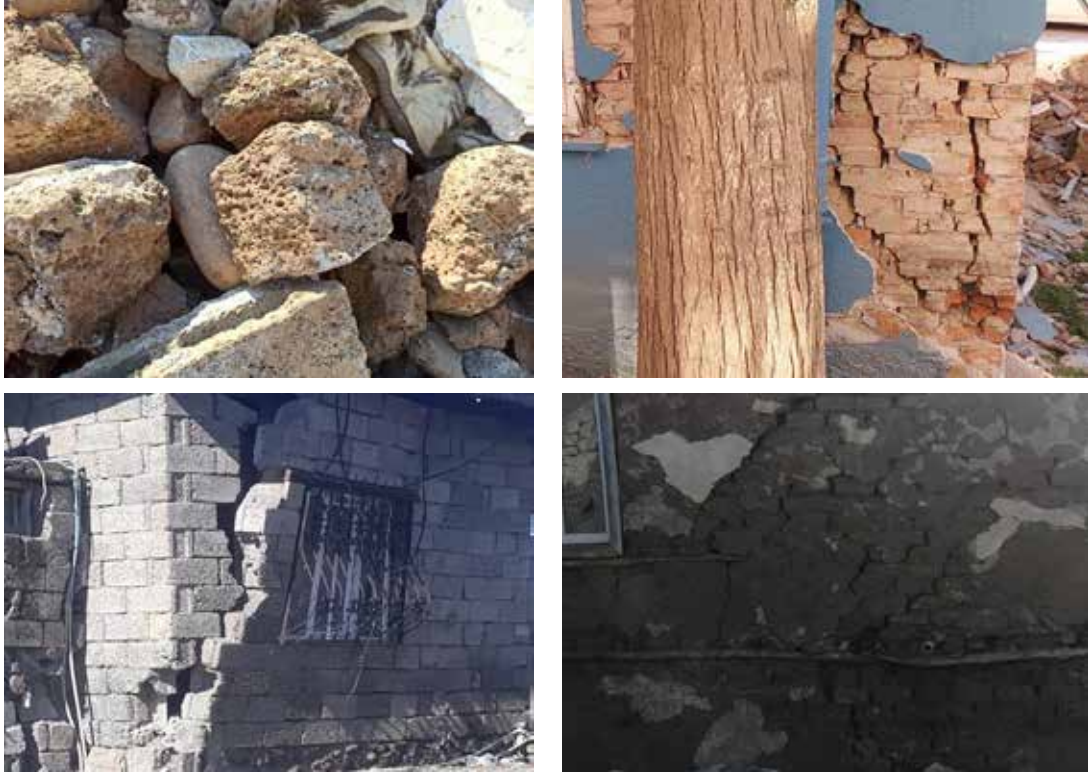
Şekil 84. Yığma duvar inşasında kullanılan düşük dayanımlı yığma birimler (Kahramanmaraş İli, Hatay İli ve Gaziantep İli, İslahiye İlçesi)

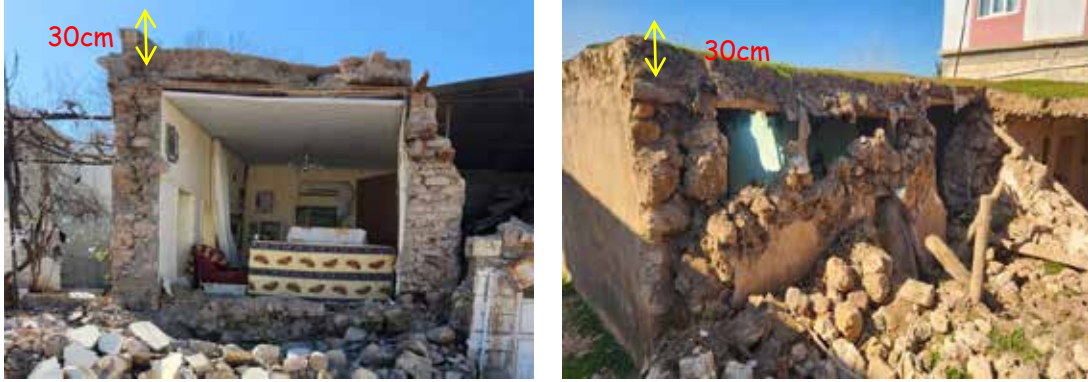
Şekil 85. Bazı yığma binalarda ağır toprak dam çatılar (Adıyaman İli)

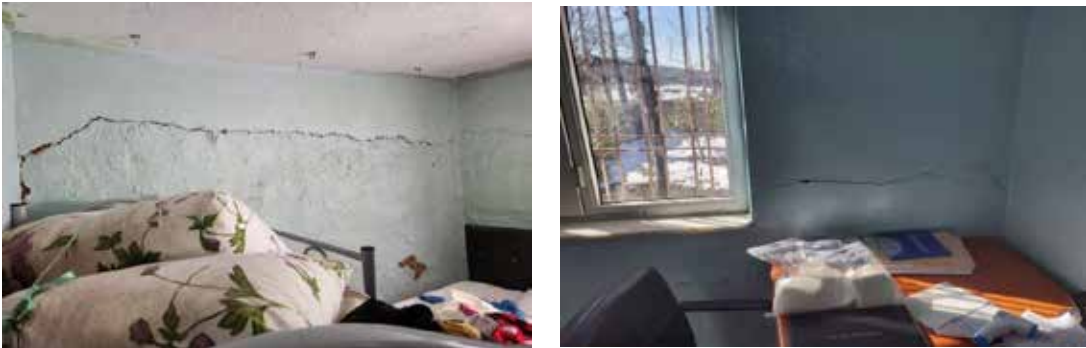
Düzlem içi kuvvetlerden kaynaklı eğilme çatlakları yeri duvardaki boşluk oranına ve yerine göre değişir. Çatlaklar tuğla ve harç arasındaki aderansa bağlı yığma birimlerde ya da derzlerde gelişir ve ilerler. Benzer durum saha çalışmaları sırasında gözlemlenmiştir (Şekil 89). Ayrıca düzlem içi etkiler zayıf taşıyıcı duvarlarda yatay kayma çatlakları meydana getirmiştir (Şekil 90).

Şekil 90. Bazı yığma binalarda düzlem içi kuvvetlerden kaynaklı gelişen yatay kayma çatlakları (Gaziantep İli, İslahiye İlçesi)

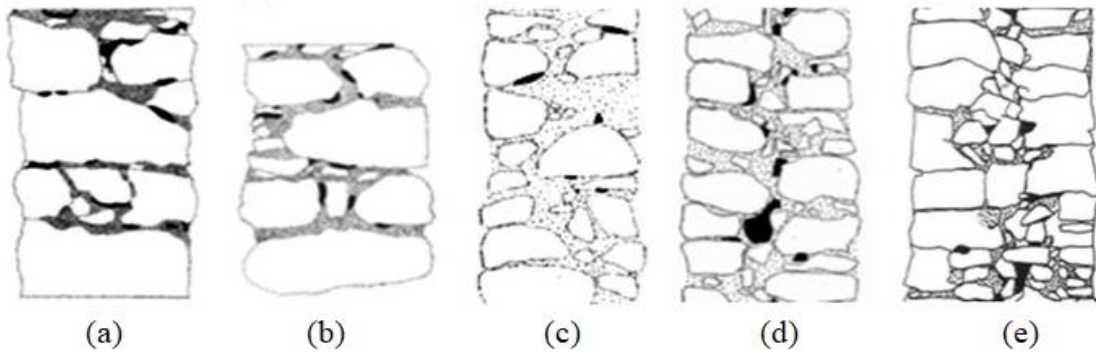
düzlem dışı kuvvetler etkisinde köşe hasarları meydana gelmiştir (Şekil 94). Yığma binalarda taşıyıcı yığma taş duvarlar, genellikle 50-70 kalınlığında ve bir veya çok katman (yaprak) olarak inşa edilirler (Şekil 95). Çok katmanlı duvarlarda kenet ve sıra taşı kullanılarak taşlar birbiri üzerine minimum 12 cm şaşırtma ile dizilir. Saha incelemesi sırasında yığma bina duvarlarının iki katmanlı kısmen kenetlenmiş (Şekil 95c) ve iki katmanlı kenetlenmemiş (Şekil 95d) duvar topolojisinde inşa edildiği ve yeterli kenetlenme boyunun teşkil edilmediği gözlemlenmiştir. Bu nedenle duvarların katmanları arasında kısmen veya toptan ayrışmayla düzlem dışı devrilmeler meydana gelmiştir (Şekil 96).

Şekil 95. Yığma binaların taşıyıcı duvar kesitlerine ait bazı görünüşler: (a) bir katmanlı (yapraklı) duvar, (b) iki katmanlı iyi kenetlenmiş duvar, (c) iki katmanlı kısmen kenetlenmiş duvar, (d) 2 katmanlı kenetlenmemiş duvar ve (e) 3-çok katmanlı duvar (Cardani ve Binda, 2015)

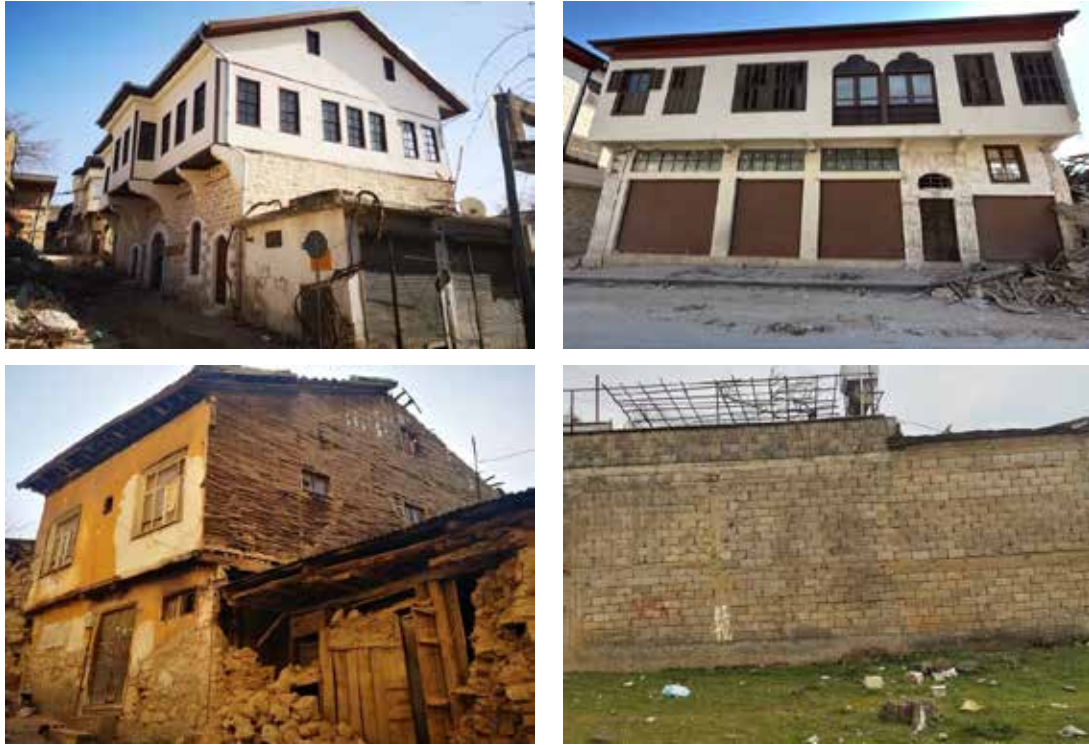
Şekil 97. Depremde iyi performans gösteren bazı yığma binalar (Kahramanmaraş İli, Hatay İli ve Gaziantep İli)

Saha gözlemlerinden; hatıl ve rijit döşeme varlığının yığma binaların deprem performansını artırdığı, çimento veya kireç harcıyla inşa edilen taş yığma binalarda ve hımış yığma binalarda hasarların nispeten sınırlı kaldığı tespit edilmiştir (Şekil 97). Ayrıca duvarları çelik hasır donatı ve sıva ile güçlendirilen düşey delikli tuğladan inşa edilmiş yığma bir binanın, komşu yığma binada yoğun hasarlar meydana gelmesine rağmen depremi hasarsız atlattığı hatta kılcal düzeyde çatlakların bile oluşmadığı gözlemlenmiştir (Şekil 98). Bu kapsamda güçlendirmenin olumlu katkısı yerinde tespit edilmiştir.

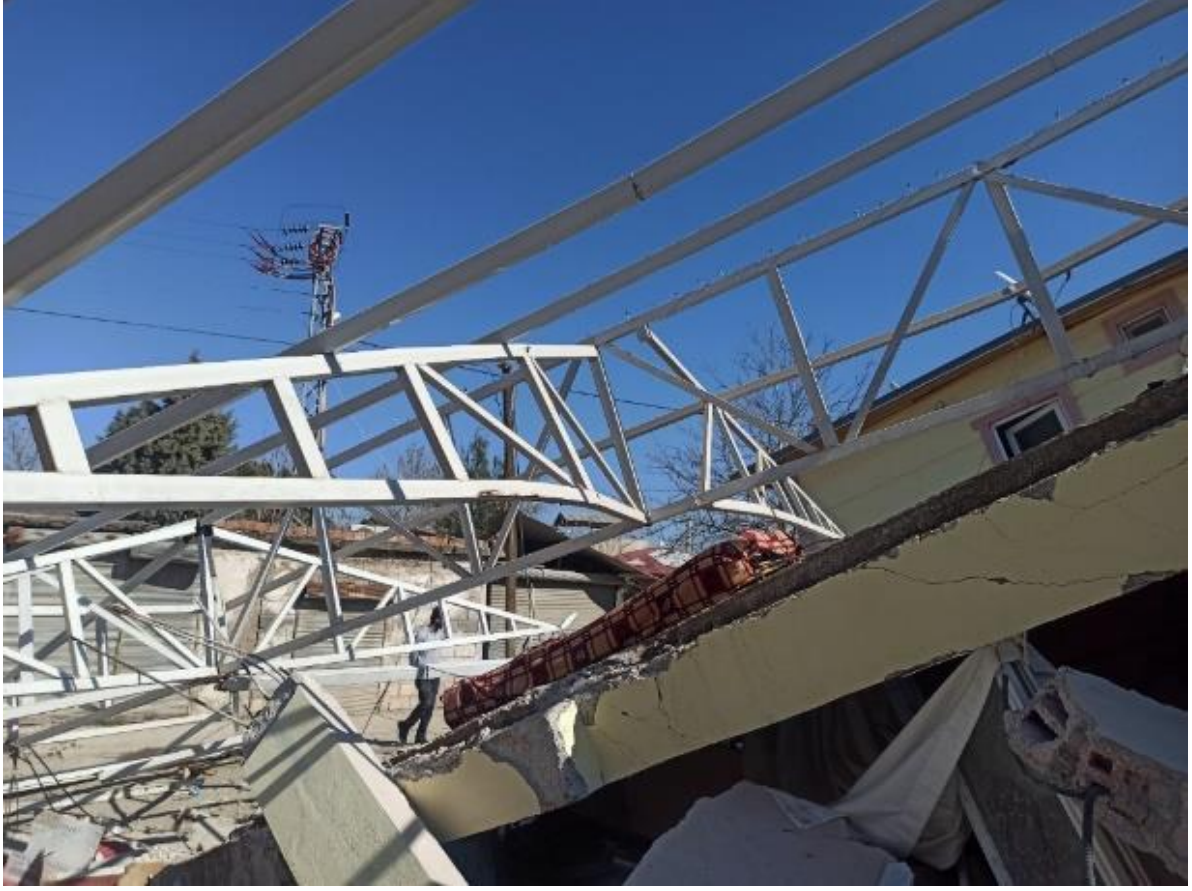
Gaziantep ilinde bir sanayi yapısının çelik çatısının elemanları kaynaklı birleştirme yöntemi ile birleştirildiği görülmektedir (Şekil 100). Yapılan incelemede, yapılan kaynak uygulamasının hatalı ve yetersiz olduğu görülmektedir. Ayrıca çelik elemanların korozyondan korunmamış olması depremde yapının yıkılmasına neden olduğu anlaşılmaktadır. Bölgede bir kısmı prefabrik çatı bölümü çelik yapı sistemi ile inşa edilen sanayi yapı hasarları da görülmüştür. Bu yapı deprem sonrası ortaya çıkan yangın nedeni ile hasar görmüştür (Şekil 101).

(a) Çelik çatı göçmesi

Şekil 100. Depremde yıkılan bir çelik çatı ve birleşim detayları örneği (Gaziantep)

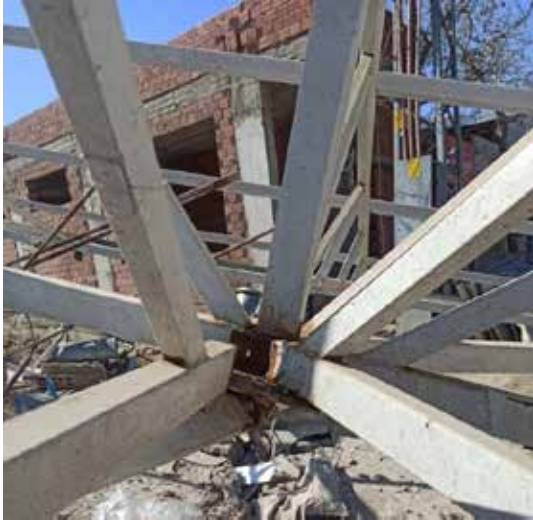
(b) Hatalı detaylandırma ve korozyon

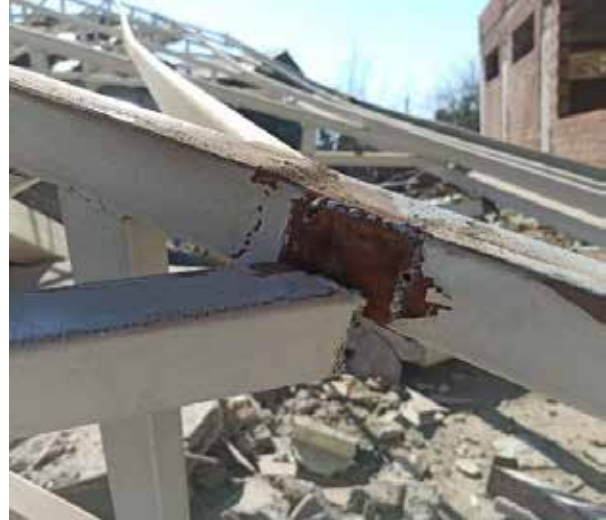
(c) Hatalı kaynak uygulaması ve korozyon

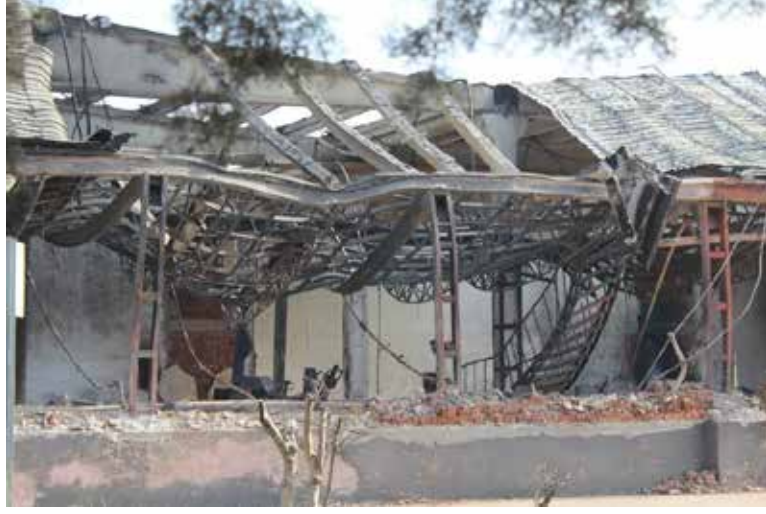
Şekil 101. Deprem sonrası ortaya çıkan yangın nedeni ile hasar gören yapı örneği

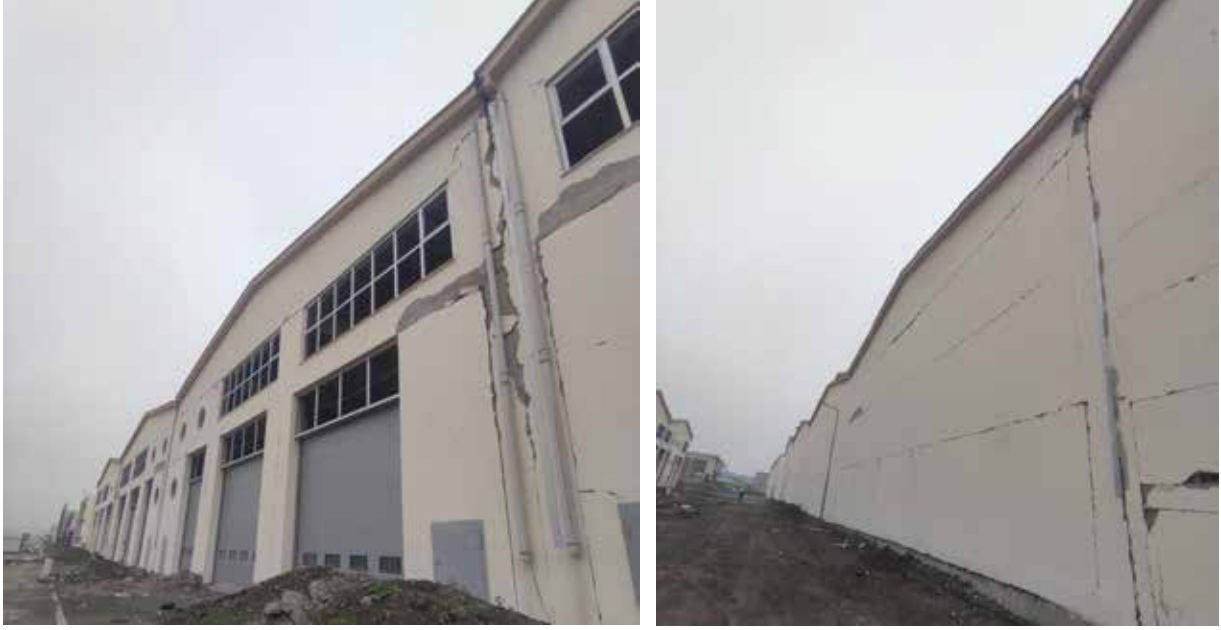
Deprem bölgesinde betonarme çerçeve sistemle inşa edilen sanayi yapılarının genellikle otomobil vb. sektörlerde hizmet veren faaliyetler için küçük hacimli üretildiği görülmektedir (Şekil 103). Dolayısıyla deprem hasarları da betonarme çerçeve konut hasarlarına benzerlik göstermektedir. Klasik betonarme çerçeve sistemlerde rastlanılan tasarım, malzeme ve işçilik yetersizliğinden kaynaklı deprem hasarları bu yapılarda görmek mümkündür. Küçük sanayi yapılarında çoğunlukla asma katlı tasarlandığı ve yüksek kolonlar ile yapı hacminin artırıldığı görülmektedir.

Şekil 103. Yerinde döküm betonarme sanayi yapıları (Kahramanmaraş)

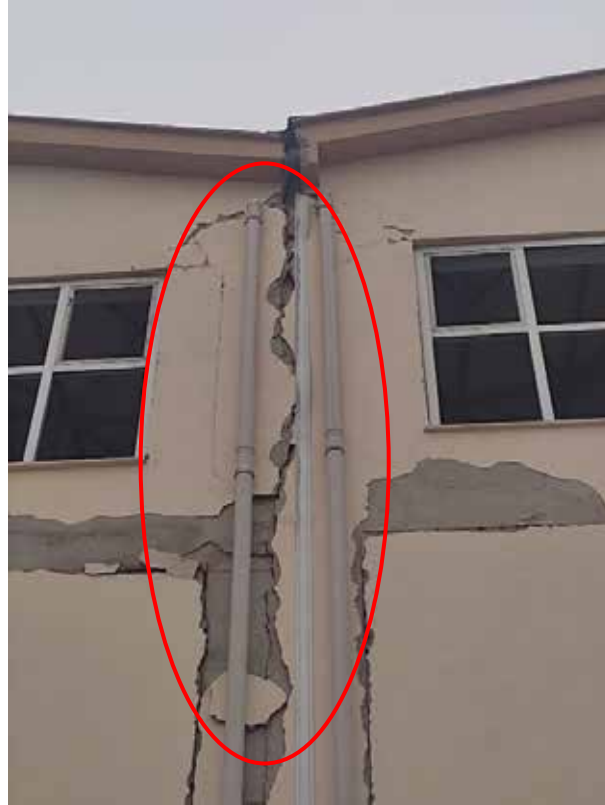
- Bitişik nizamda inşa edilmesinden dolayı yapıların birleşen yüzeylerinde çekiçleme hasarı (Şekil 104).
- Yapıya sonradan ilave edilen yapı elemanlarının depremde diğer yapı elemanları ile davranmadığı ve büyük hasar alması ya da göçmesi (Şekil 105).
- Kolon-kiriş birleşim bölgesinde yapısal hasarlar (Şekil 106 ve Şekil 107)
- Özellikle prefabrik yapı sistemleri ile aynı yapı sistemi içerisinde yerinde döküm betonarme yapı elemanları da inşa edildiğinde kısa kolon hasarı veya yeterli boşluk bırakılmamasından dolayı oluşan hasarlar (Şekil 108)
- Belirtilen hasarların dışında klasik betonarme yapılarda deprem hasarlarına neden olan kalitesiz beton, yapısal düzensizlikler, yetersiz bindirme boyu ve enine donatı miktarı ve kötü işçilik gibi hasarların birçoğu bu yapılarda görülmektedir.

Şekil 104. Bitişik nizamda tasarlanmış betonarme sanayi yapıları (Kahramanmaraş)

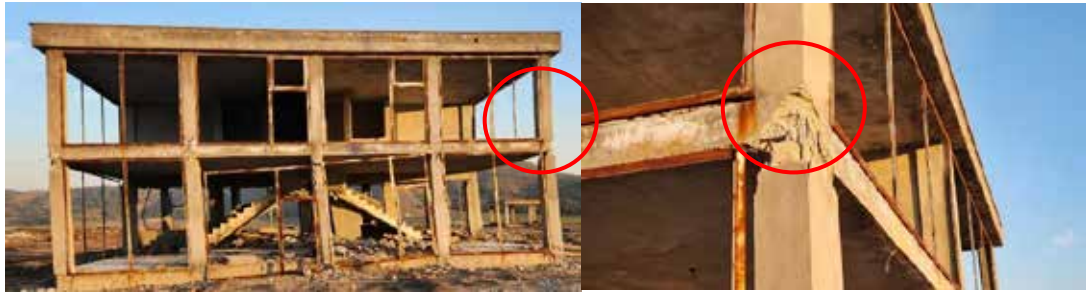
Şekil 107. Betonarme sanayi yapısı hasarları (Gaziantep Nurdağı)

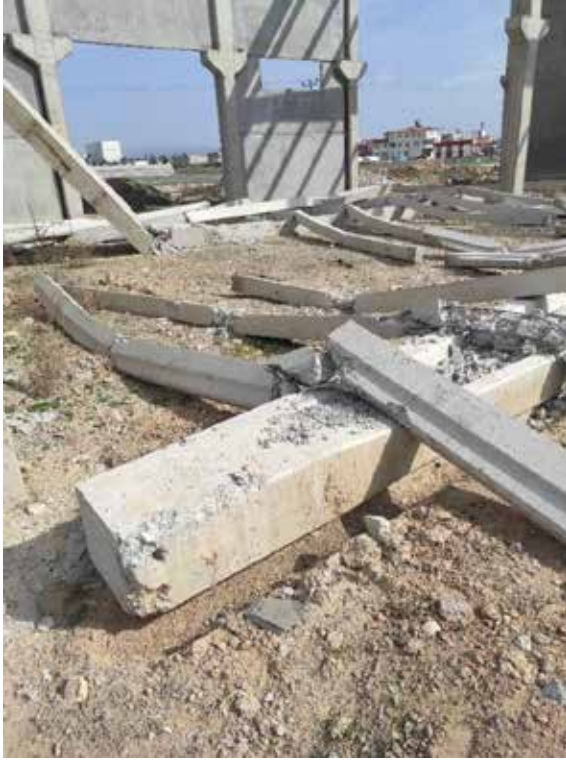
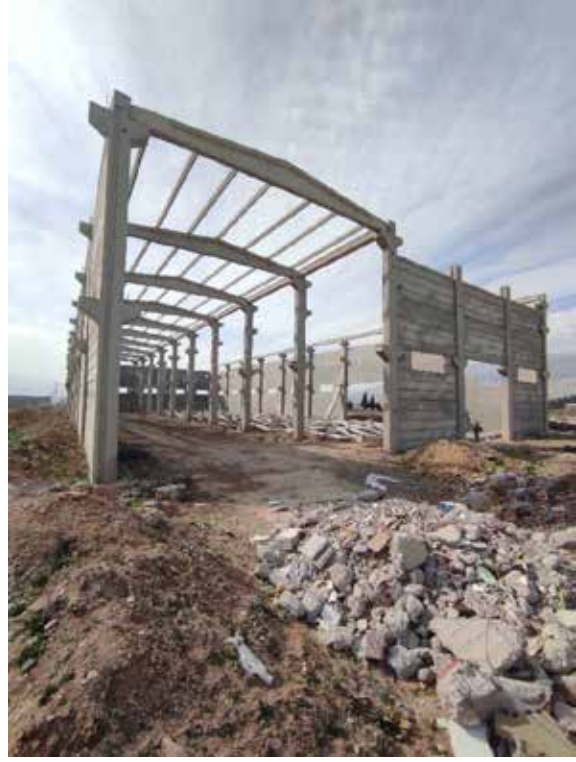
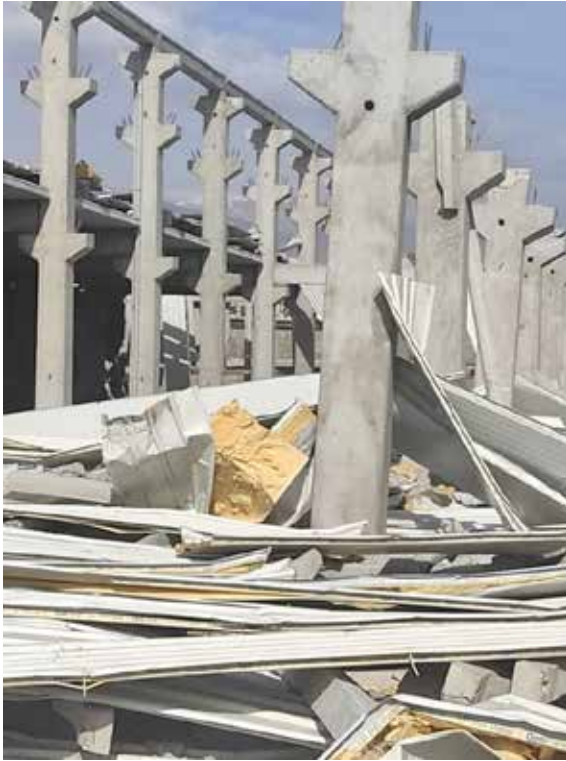
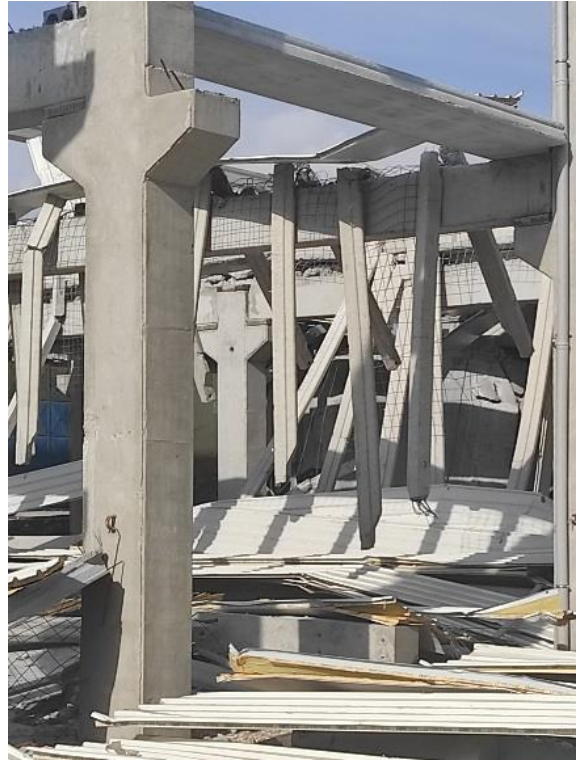
Şekil 109. Yapıdan ayrılan aşık kiriş hasarları

Şekil 109. Devamı

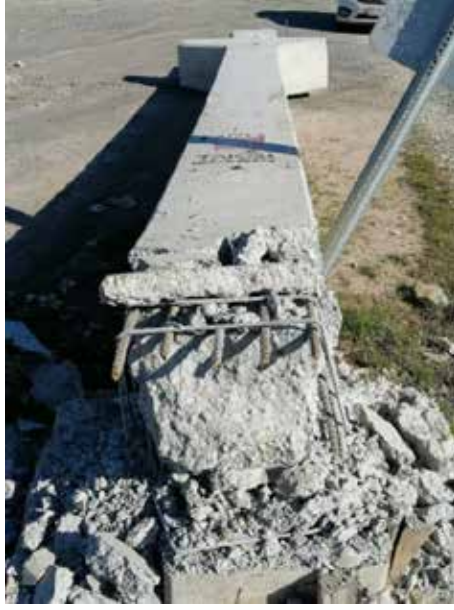
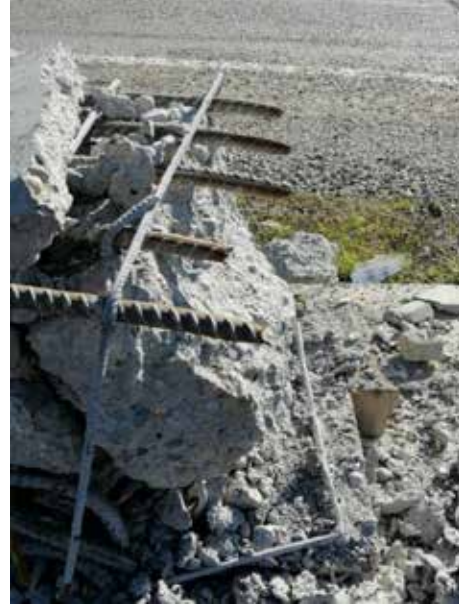
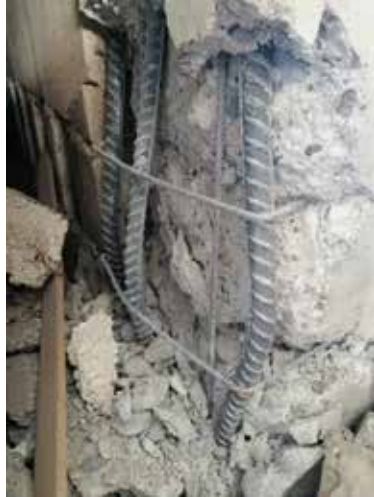
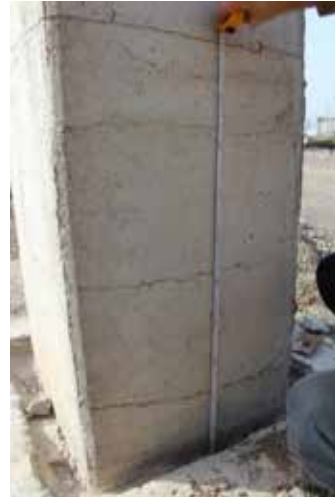
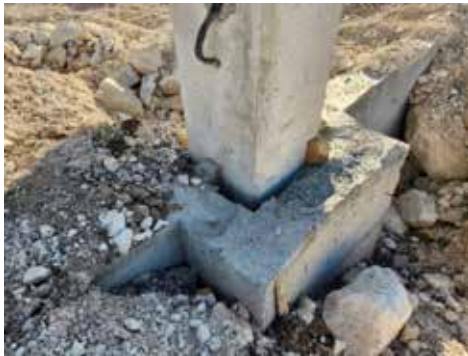
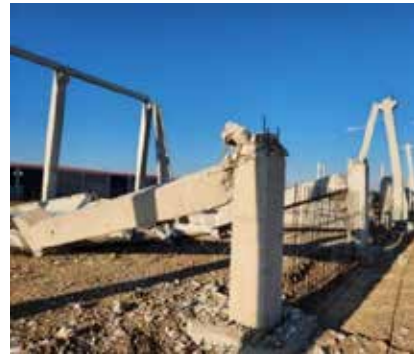
Kolon-temel birleşim bölgesinde, kolon alt uçlarında ve orta bölgesinde eğilme, kabuk beton atması, donatı burkulması ve donatı kopması sonucu meydana gelen hasarlar Şekil 112’de sunulmuştur. İncelenen prefabrik yapı eleman betonlarında dere agregası kullanıldığı, kırılma yüzeylerinin çimento hamuru- agregası ara yüzeyinde gerçekleştiği belirlenirken, bu tür davranışların düşük dayanımlı beton özellikleri olduğu dikkat çekicidir. Dolayısıyla, betonarme prefabrik yapı elemanları üretiminde beton kalitesini artırıcı düzenlemeler yapılmalı ve bu betonlarının dayanım değerleri takip edilmelidir.

Şekil 112. Kolon hasarları
