06 ŞUBAT 2023

KAHRAMANMARAŞ (PAZARCİK $M_w = 7.7$ VE ELBİSTAN $M_w = 7.6$)

DEPREMLERİ VE ARTÇILARINI, SAHA GÖZLEMLERİNİ, YAPISAL HASARLARI
VE İLERİYE YÖNELİK ÖNERİLERİ İÇEREN

DEĞERLENDİRME RAPORU

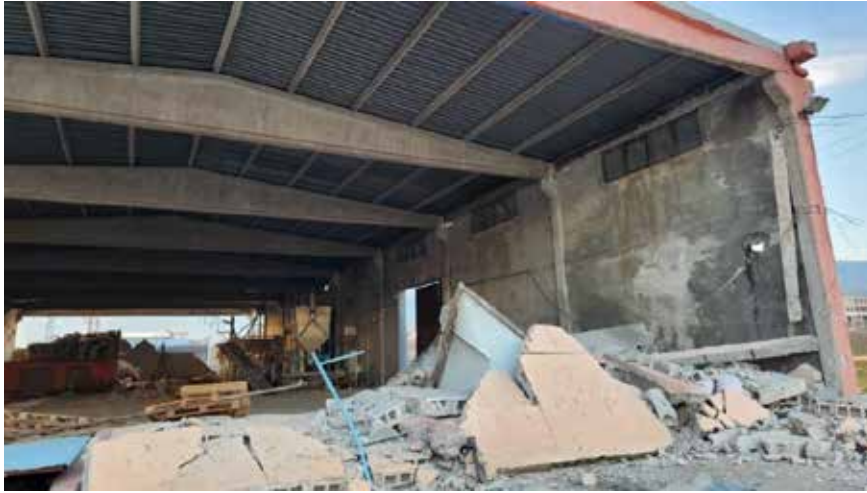
Taşıyıcı sistem ile bağlantısı olmayan ve büyük açıklıkların geçildiği dolgu duvarlarda düzlem dışı hareket nedeniyle meydana gelen hasarlar Şekil 113’te verilmiştir.

Şekil 113. Duvar hasarları

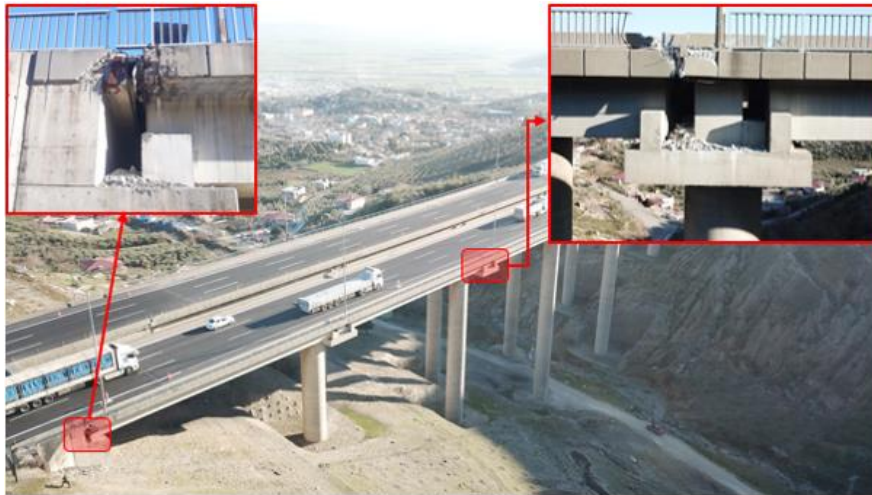
- Genleşme derzlerinde oluşan hareketlenmeler ve çekiçleme,
- Deprem takozu hasarları,
- Kenar ayak yaklaşım dolgusunda oluşan çökmeler ve kenar ayaklarda dönmeler,
- Prekast köprü kirişlerinde kabuk beton atması.

Şekil 114. Çekiçleme nedeniyle köprülerde oluşan hasarlara ait bazı örnekler

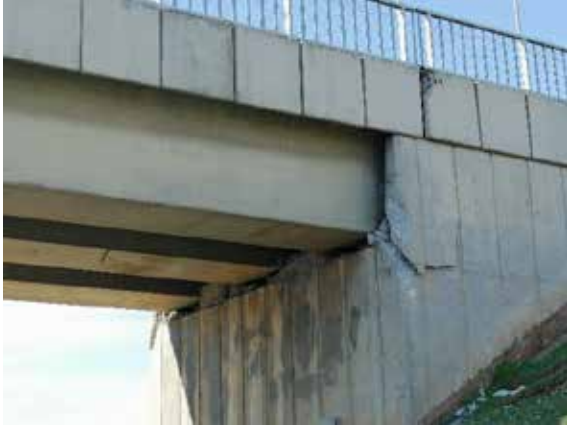
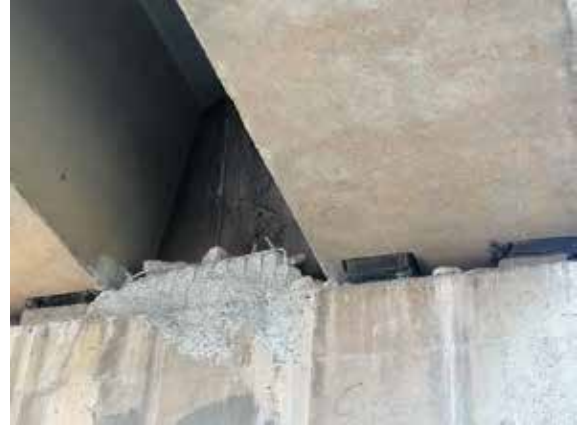
Şekil 117. Deprem takozu hasarlarına ait örnekler

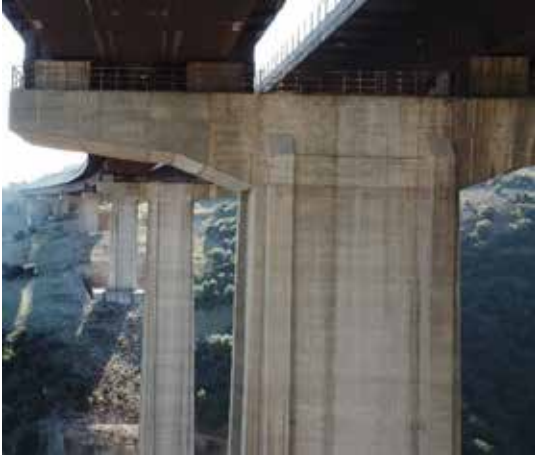
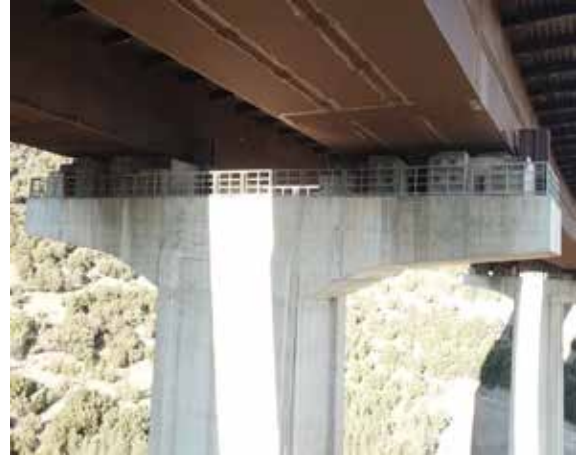
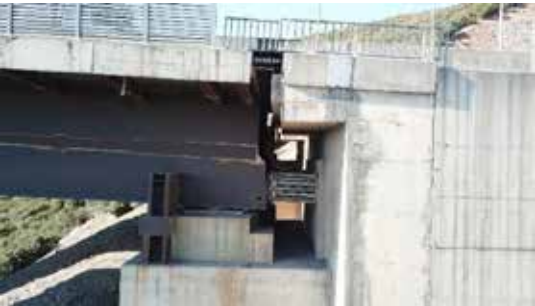
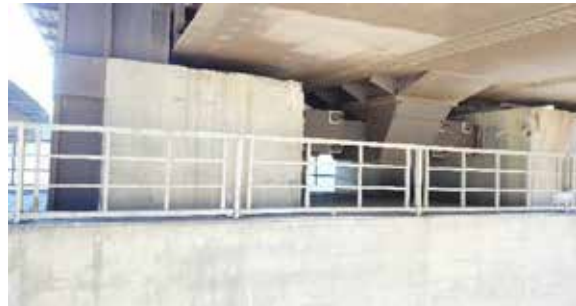
Şekil 118. Gaziantep ili Nurdağı ilçesi Atatürk Viyadüğü ve diğer viyadüklerde gerçekleştirilen incelemelere ait görseller

Gaziantep ili Nurdağı ilçesinde bulunan ve yapıldığı dönemde Avrupa'nın ikinci, Türkiye'nin en büyük viyadüğü olma özelliği taşıyan Atatürk Viyadüğü dahil olmak üzere yol güzergahı üzerindeki birçok viyadükte de incelemeler gerçekleştirilmiştir. İncelemelere ait görseller Şekil 118 ile sunulmuştur.

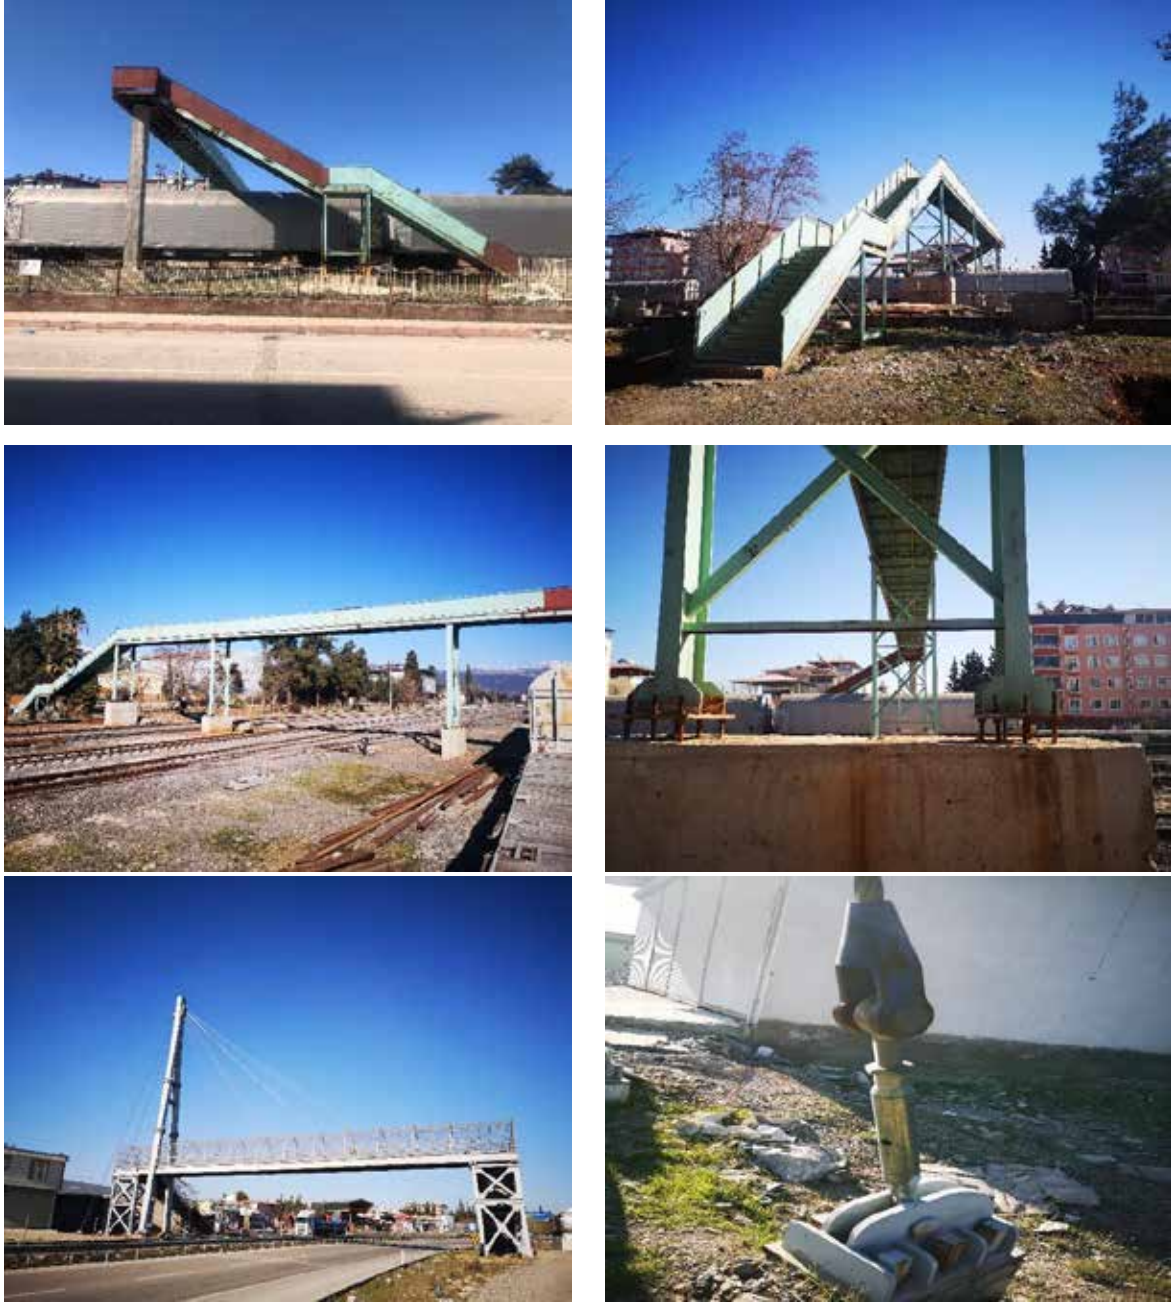
Şekil 119. İncelenen bazı yaya köprülerine ait görseller

Depremden etkilenen 11 ilde birçok yaya köprüsünde inceleme yapılmıştır. Çelik ve betonarme taşıyıcı sistem elemanları ile inşa edilen bu köprülerde deprem kaynaklı yapısal hasarlara rastlanmamıştır. İncelenen köprülere ait bazı görseller Şekil 119 ile sunulmuştur.

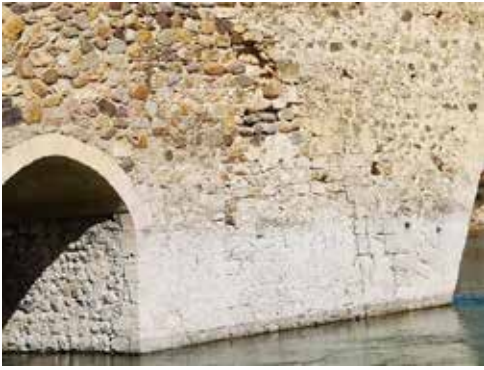
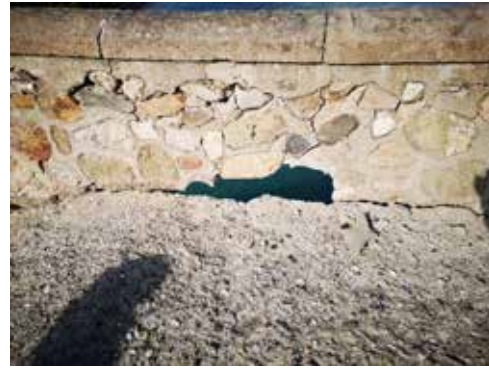
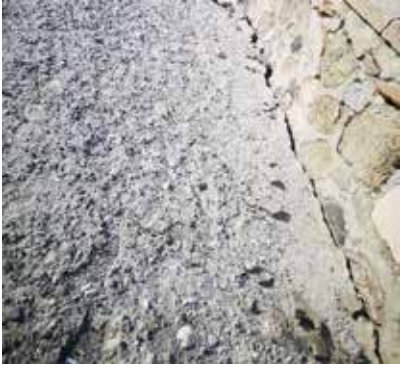
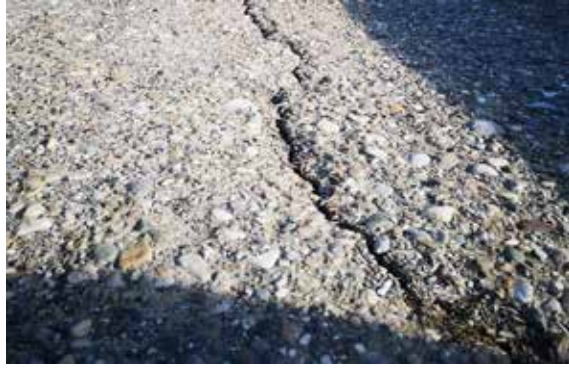
Şekil 120. Kahramanmaraş ilinde bulunan tarihi Ceyhan Köprüsüne ait hasarlar

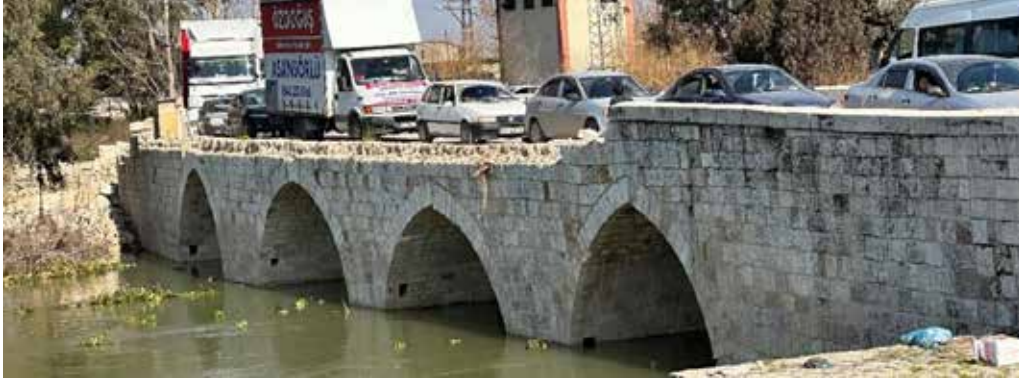
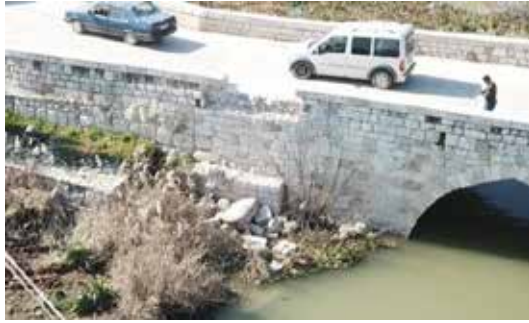
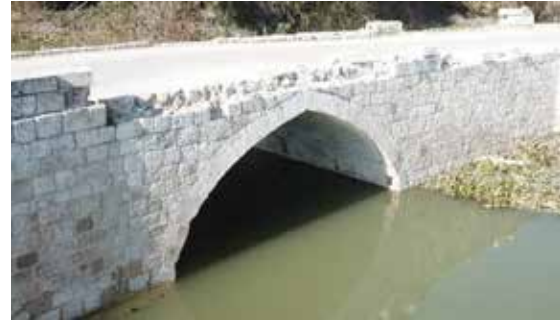
Şekil 121. Hatay ilinde bulunan tarihi bir köprüye ait hasarlar

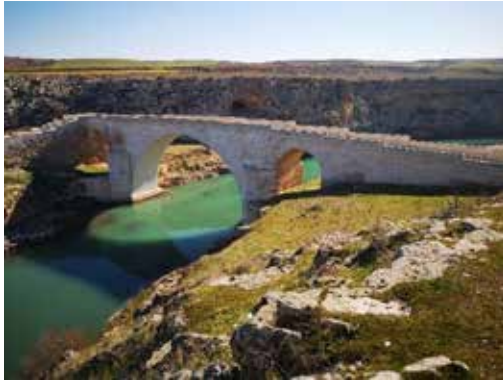
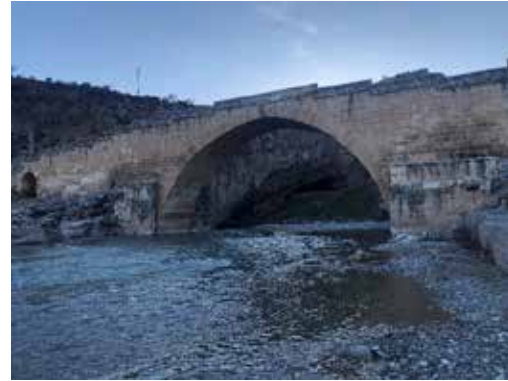
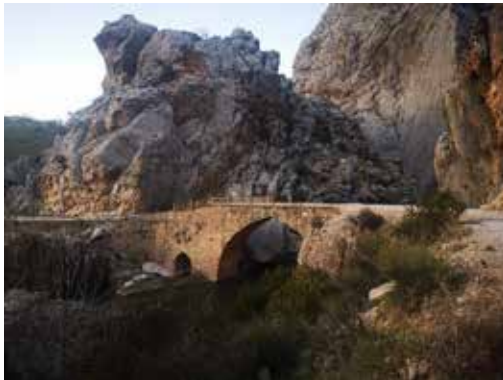
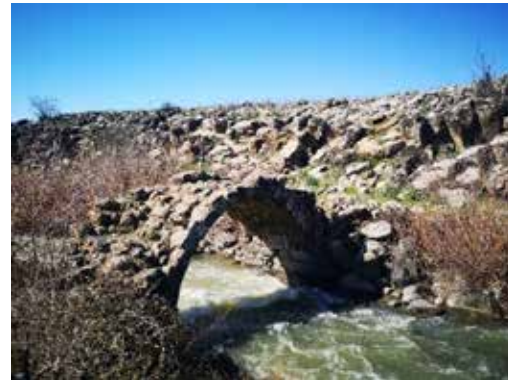
Şekil 122. Bazı tarihi taş köprülere ait örnekler

Tarihi köprüler üzerine yapılan incelemelerde bölgedeki köprülerin çoğunlukla taş malzemeler ile inşa edildiği gözlemlenmiştir. 06.02.2023 04:17:34 (TSİ), Pazarcık (Kahramanmaraş) Depremi M_w 7.7 ve 06.02.2023 13:24:47 (TSİ), Elbistan (Kahramanmaraş) Depremi M_w 7.6 sonrasında, Kahramanmaraş ve Hatay’da illerinde bulunan iki tarihi taş kemer köprünün yapısal elemanlarında (tempan duvarlarda ve köprü tabliyesinde) hasarlar gözlemlenmiştir. Bu hasarlara ait bazı görseller Şekil 120 ve 121 ile sunulmuştur. Adıyaman ilinde bulunan Cendere Köprüsü, Kızılın Köprüsü ve Şeytan Köprüsü gibi bölgedeki önemli tarihi taş köprülerde ise deprem kaynaklı hasar gözlemlenmemiştir (Şekil 122).

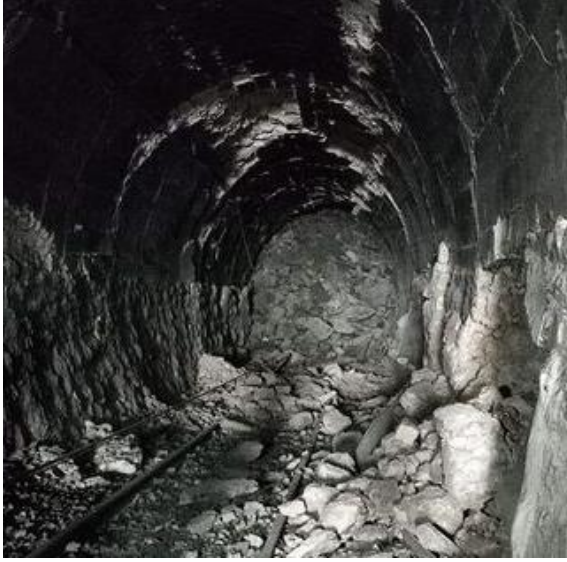
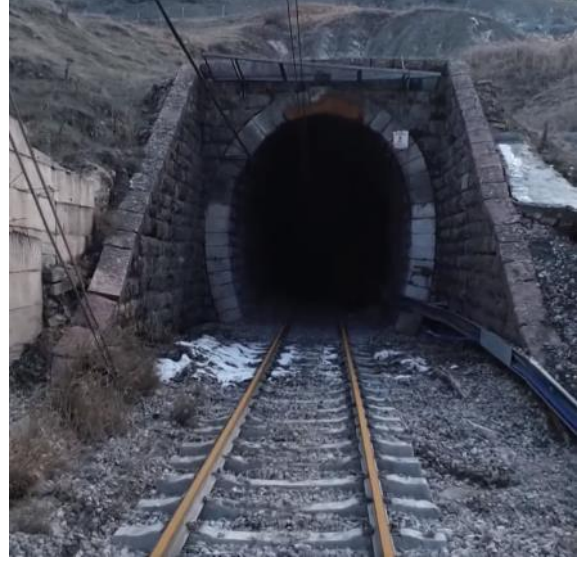
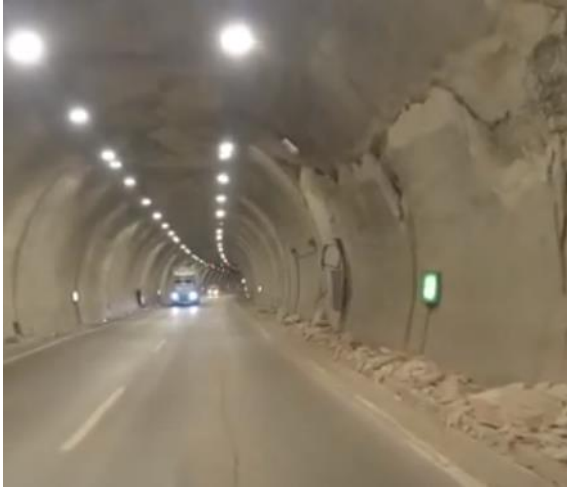
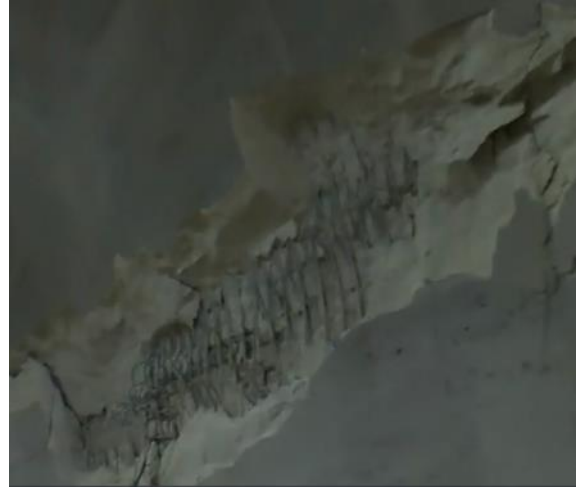
Gerçekleştirilen saha çalışmalarında D-850 karayolu üzerindeki Erkenek Tünelinde deprem nedeniyle kabuk betonda dökülmeler görülmüştür. Ayrıca Adıyaman ilinde bir demiryolu tüneline deprem nedeniyle çökme meydana gelmiştir. Hasarlı tünellere ait görseller Şekil 123'te sunulmuştur.

Şekil 123. Tünellerde oluşan hasarlara ait görseller (URL-2, URL-3)

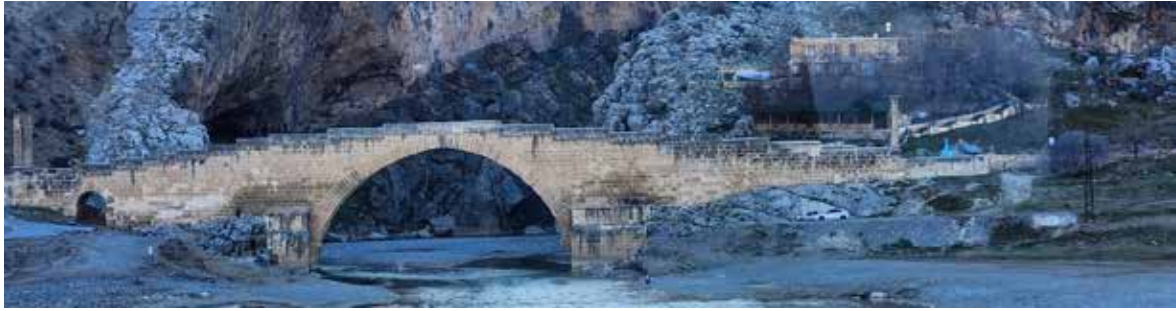
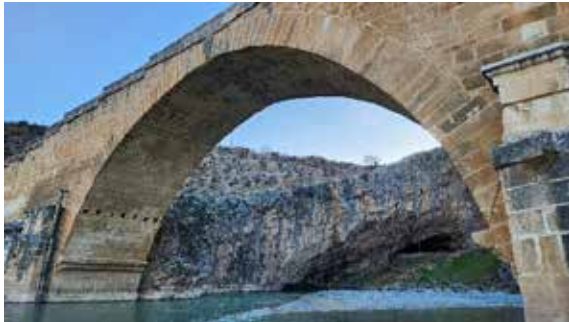
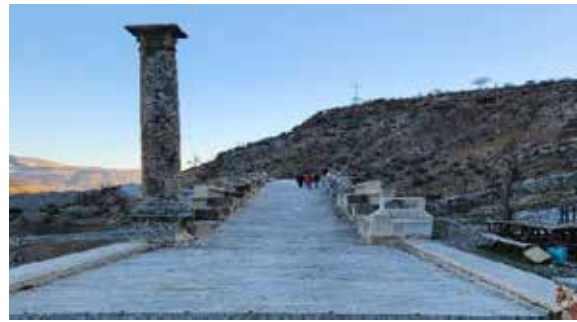
Şekil 125. Cendere Köprüsü

Köprüler, geçmişten günümüze kadar ulaşım ve lojistik hizmetlerinin sağlanmasında önemli rol oynamaktadır. Özellikle tarihi dönemlerde inşa edilen köprülerde kemer formunun sıklıkla kullanıldığı görülmektedir. Kemer formu, geometrik şeklinden dolayı basınç kuvvetlerine maruz kaldığından, özellikle geniş açıklıklı mesafelerin geçilmesinde o dönemlerde en uygun tasarım konumundaydı. (Güllü, 2018). Anadolu toprakları üzerinde inşa edilen köprülerde de bu tasarımın benzerlerine rastlanmaktadır. Ancak coğrafi farklılıklar kemer formunda, çevre taş ocakları ve teknik birikim ise örgü tekniklerinde farklılaşmalar yaratmıştır (Alaboz, 2008). Yığma köprülerde kullanılan temel yapı elemanları Şekil 124'te verilmiştir. Bölgede yapılan incelemeler sonunda bazı yığma köprülerde herhangi bir yapısal hasar tespit edilmemiş, bazılarında yapısal davranışı etkilemeyecek düzeyde hafif hasar bazılarında ise ağır hasar durumu tespit edilmiştir. Cendere Köprüsü, Adıyaman'ın Cendere çayı üzerinde Roma Döneminde 193-211 yılında yaptırılmıştır (URL-4). Kahramanmaraş depremlerinden sonra teknik ekibimiz tarafından yapılan incelemeler sonrasında köprüde herhangi bir yapısal hasara rastlanmamıştır (Şekil 125).

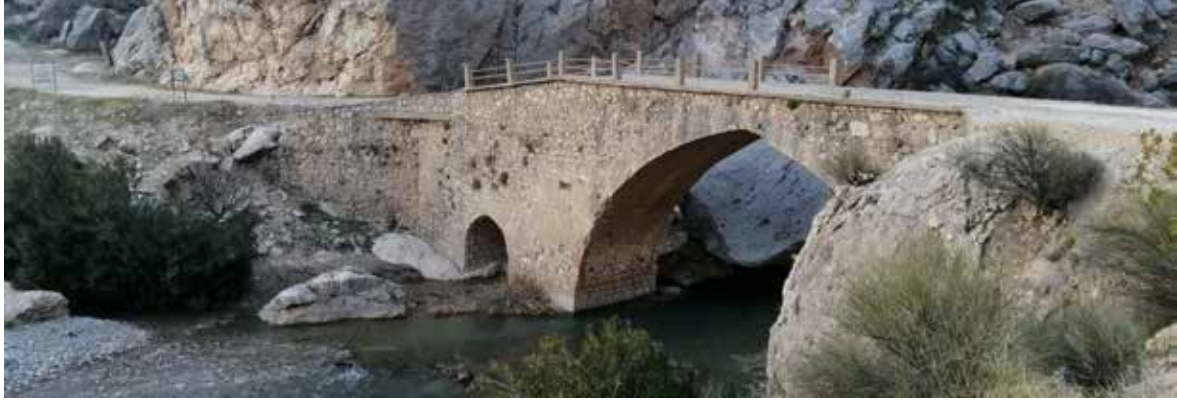
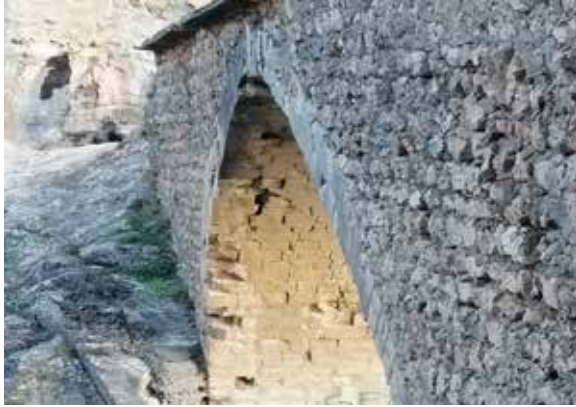
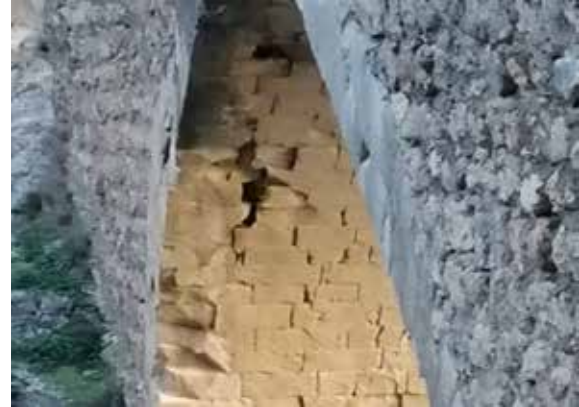
Şekil 127. Şeytan (Memluk) Köprüsü

Adıyaman'ın Göksü Çayı üzerinde Roma döneminde Kommagene Uygarlığı tarafından yapılmış olan Kızılin (Singas) köprüsünün toplam uzunluğu 150 m., genişliği 8 m. olup biri büyük olmak üzere 3 adet kemerden oluşmaktadır (Şekil 126). 19 yy.'da nedeni tam bilinmeyen bir nedenle büyük bir hasar gören köprü 2020 yılında restore edilmiştir (URL-5). Kahramanmaraş depremleri sonrasında sahada yapılan gözlemler sonucunda köprüde herhangi yapısal bir hasara rastlanmamıştır. Adıyaman'ın Kâhta İlçesinde bulunan Şeytan (Memluk) Köprüsü'nde yapılan incelemelerde köprü'nün kemer taşlarında ayrılma ve kırılmalar tespit edilmiştir (Şekil 127).

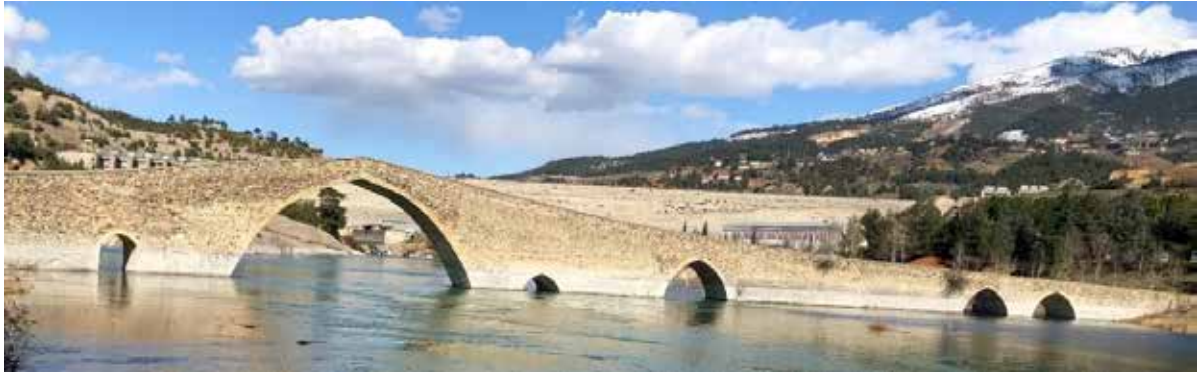
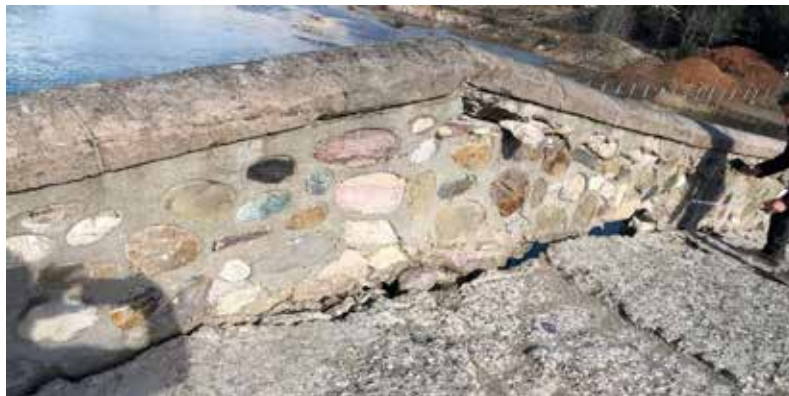
Şekil 128. Ceyhan (Taş) Köprüsü

Kahramanmaraş'ta XV. yüzyılda Dulkadir Beyliği döneminde inşa edildiği düşünülen Ceyhan (Taş) Köprü'sü 158m uzunluğunda olup 1 ana 5 kenar kemere sahiptir. Köprüde yapılan incelemeler sonunda köprü parapetinin farklı bölgelerde hasara uğradığı bazı bölgelerde de köprü tabliyesinden ayrıldığı tespit edilmiştir (Şekil 128).

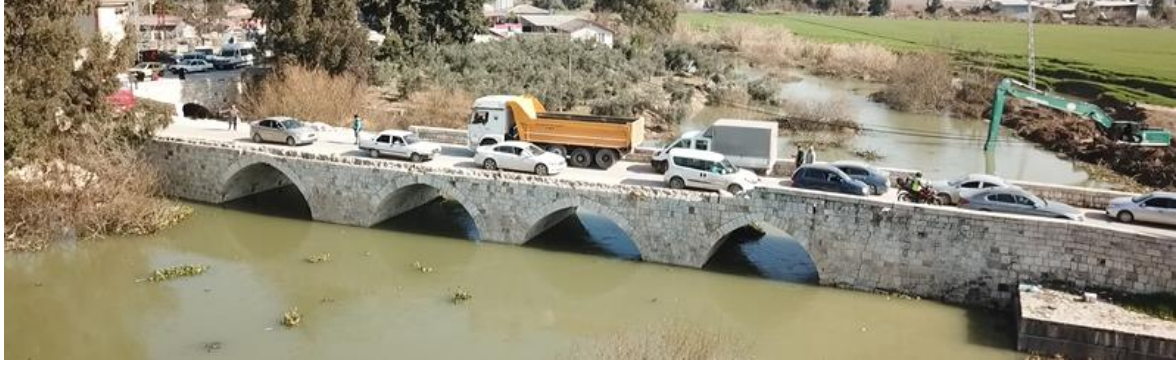
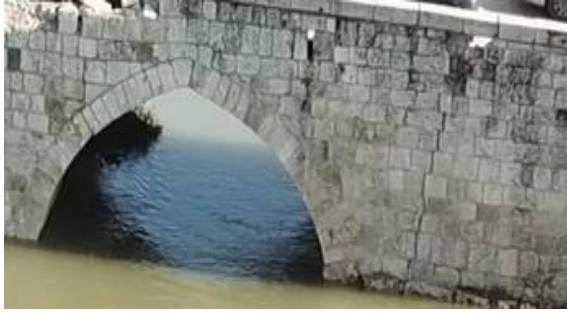
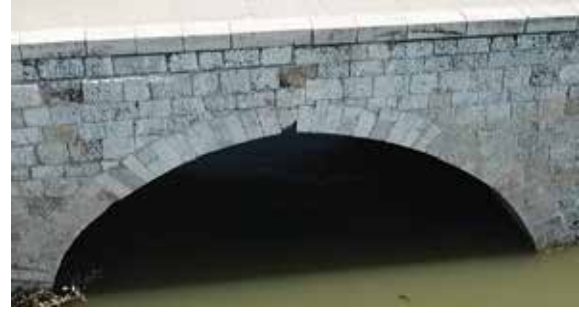
Şekil 129. Hatay'da incelenen yığma köprü

Hatay ilinde depremden sonra da kullanılmaya devam edilen yığma bir köprü Şekil 129'da görülmektedir. Köprüde yapılan incelemelerde parapet duvarların yer yer yıkıldığı, tempan duvarlarının çatladığı ve bazı kilit taşlarında kırılmaların olduğu tespit edilmiştir (Şekil 129). Hatay ilinde bir diğer yığma köprüde yapılan incelemede ise söz konusu köprü'nün tempan duvarlarının bazılarının tamamen göçtüğü bazılarında da belirgin çatlaklar olduğu tespit edilmiştir (Şekil 130).

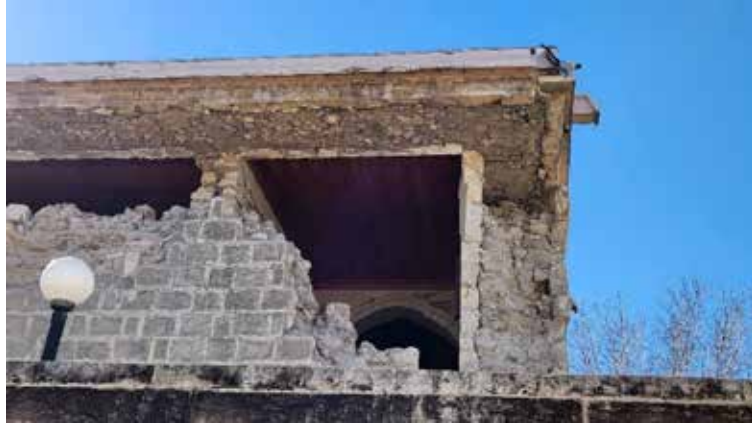
Şekil 132. Düzlem dışı etkilerden kaynaklı taşıyıcı duvarlarda oluşan hasarlar

Adıyaman ilinde bulunan Mor Petrus kilisesi 1883 yılında inşa edilmiş olup 1905 ve 1953 yıllarında restore edilmiştir (URL-6). Kilisede yapılan incelemelerde taşıyıcı duvarlarda, sütunlarda ve ayaklarda hasarlar tespit edilmiştir (Şekil 131-135). Gerji elemanı kullanımı sayesinde kemer formunda hasar tespit edilmemesine rağmen kemerlerin oturduğu ayaklarda hasar tespit edilmiştir (Şekil 136).

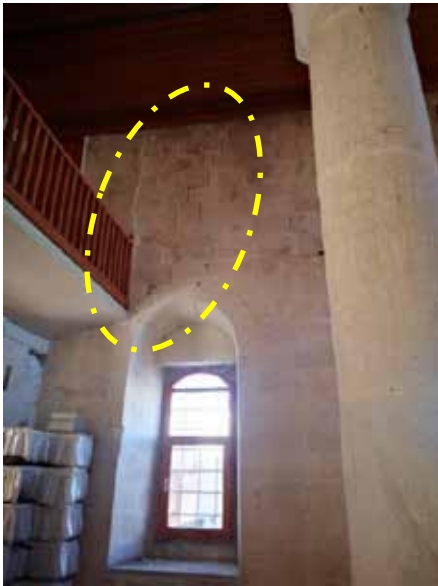
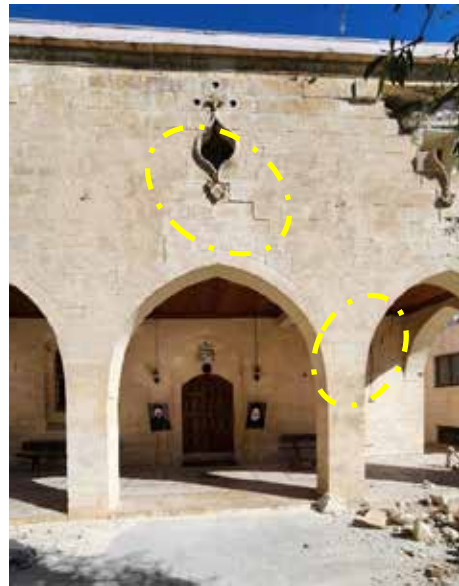
Şekil 134. Düzlem içi etkilerden kaynaklı diyagonal çekme çatlakları

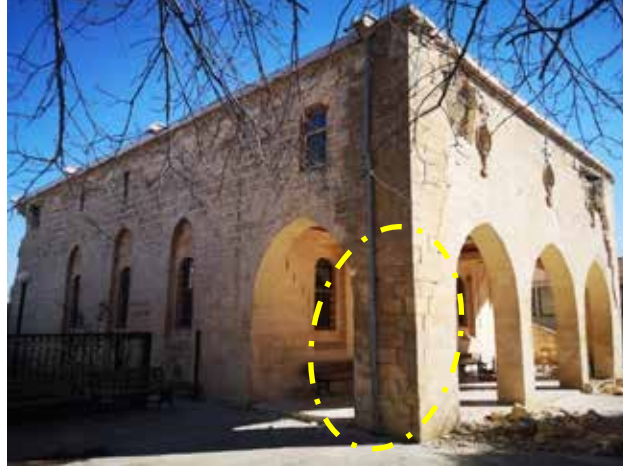
Şekil 135. Ayakta meydana gelen çatlaklar

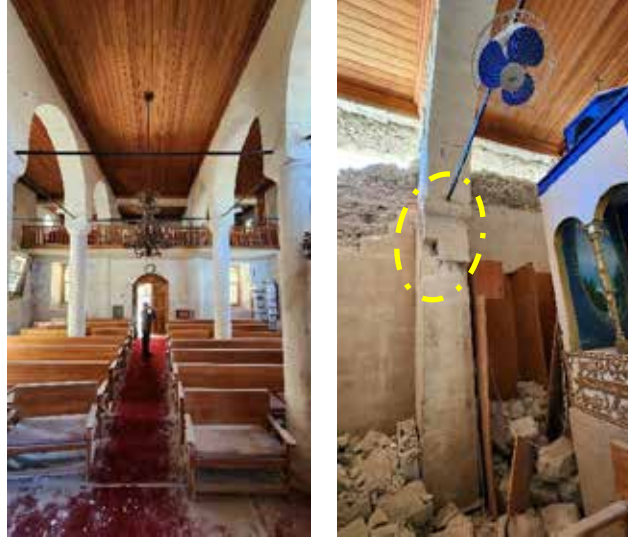
Şekil 136. Kemerlerde gerji elemanı kullanımı, kemerin oturduğu ayakta oluşan hasar

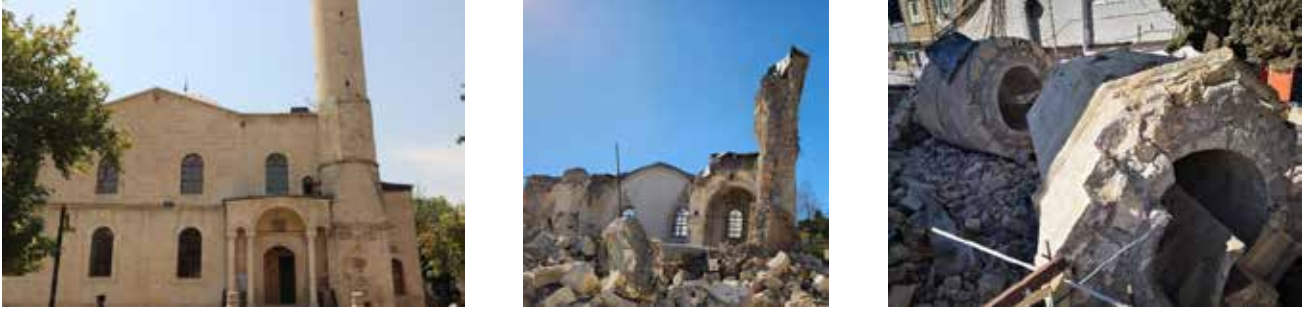
Adıyaman ilinde bulunan Ulu Cami 1506-1515 tarihleri arasında ilk olarak Dulkadiroğulları zamanında inşa edilmiştir. Üzerindeki kitabeye göre cami daha sonra bilinmeyen bir tarihte tahrip olması veya tamamen yıkılması sonucunda 1832 yılında tekrar inşa edilmiştir. 1860 yılında harap durumdaki minaresi tekrar yenilenmiştir. 1890 yılında meydana gelen depremde hasar alan cami ve minare 1895 yılında tamir edilmiştir (Arslan 2010). Adıyaman Ulu Cami'nde yapılan incelemelerde yapının 2 duvarı hariç tamamen göçtüğü gözlemlenmiştir (Şekil 137). Cami minaresinin, çekme dayanımını arttırmak amacıyla zıvana ve kenet kullanılmasına rağmen tamamen yıkılmıştır (Şekil 138).

Şekil 137. Adıyaman Ulu Cami deprem öncesi (URL-6) deprem sonrası cami ve minare göçmesi

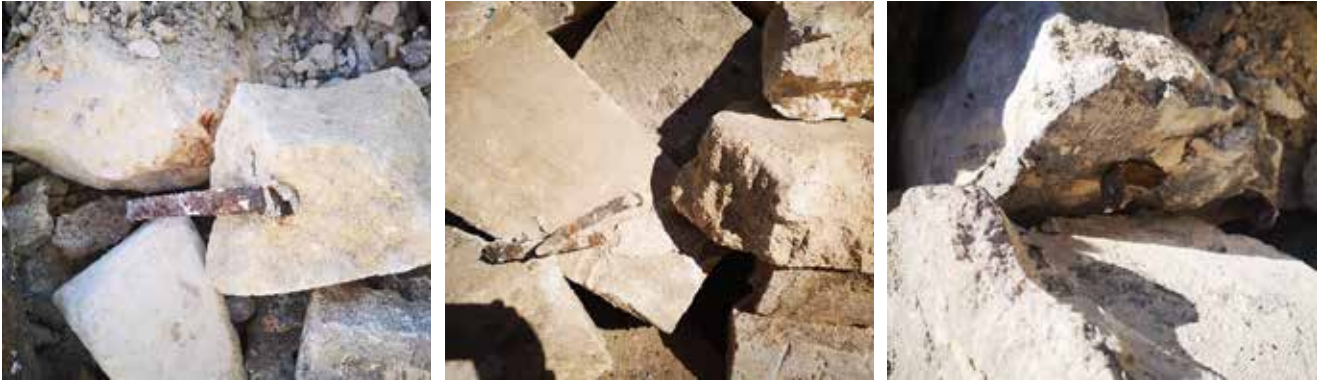
Şekil 138. Adıyaman Ulu Cami minaresinde kullanılan kenetler

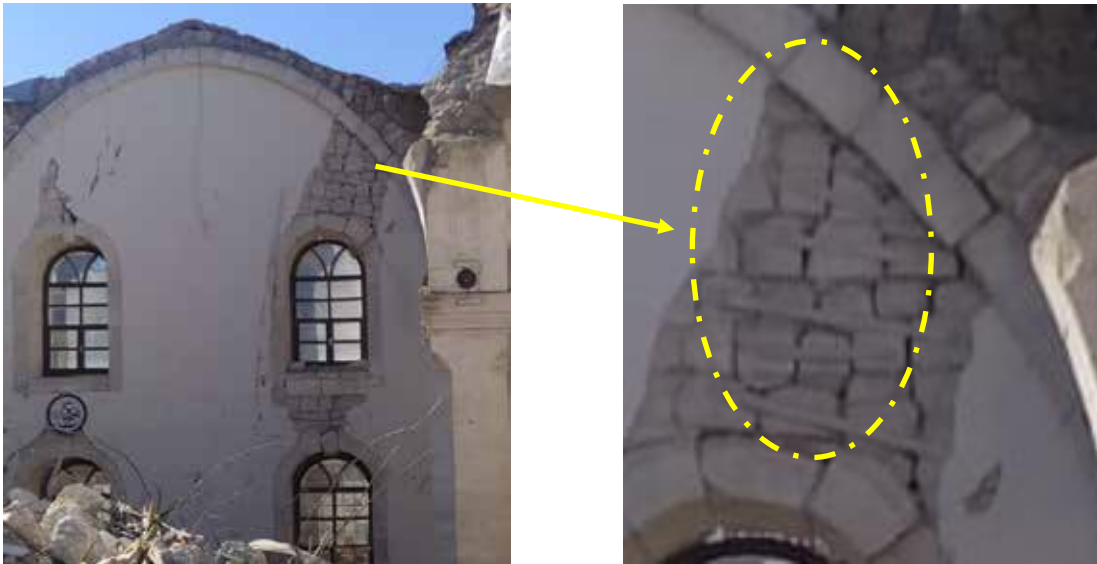
Yapılan detaylı incelemede ayakta kalan duvarlardan birinde çekme dayanımını artırmak amacıyla güçlendirme çalışması yapıldığı tespit edilmiştir (Şekil 139).

Şekil 139. Adıyaman Ulu Cami duvarında tespit edilen güçlendirme çalışması

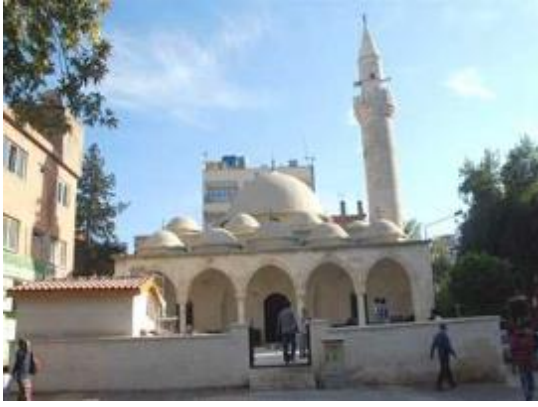
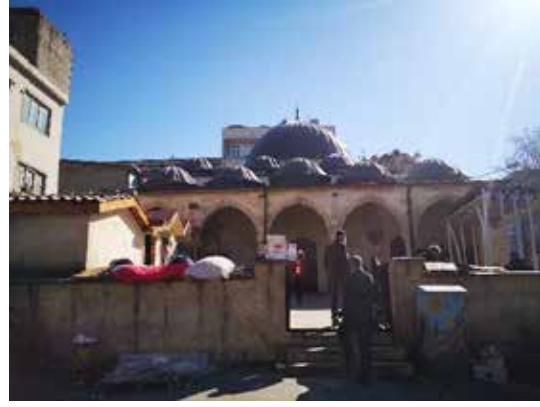
Adıyaman ilinde bulunan Yenipınar Cami 1720 yılında Hacı Mahmut tarafından inşa edilmiştir (URL-7). Cami’de yapılan incelemelerde zıvana ve kenet kullanılmasına rağmen minarenin tamamen göçtüğü gözlemlenmiştir (Şekil 140-141). Ayrıca cami kısmında düzlem içi etkilerden kaynaklı oluşan diyagonal çekme çatlakları tespit edilmiştir (Şekil 142).

Şekil 140. Adıyaman Yenipınar Cami’sinin deprem öncesi (URL-7) ve deprem sonrası minare göçmesi

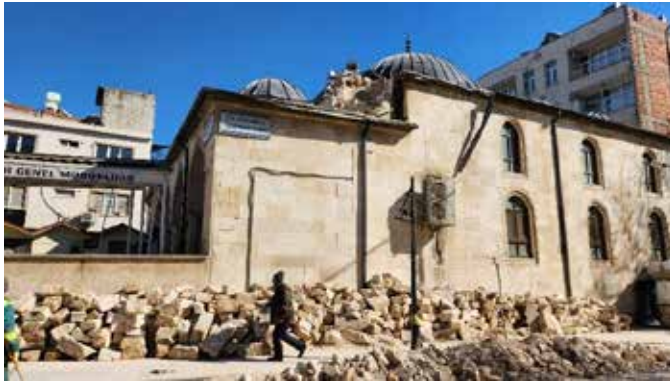
Şekil 141. Adıyaman Yenipınar Cami minaresi göçmesi ve kullanılan zıvana ve kenet örnekleri

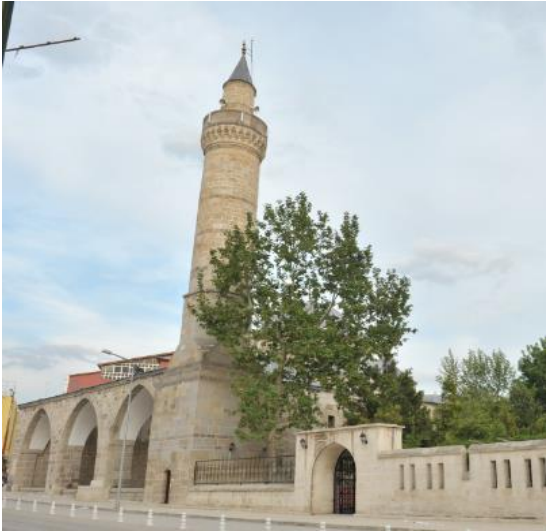
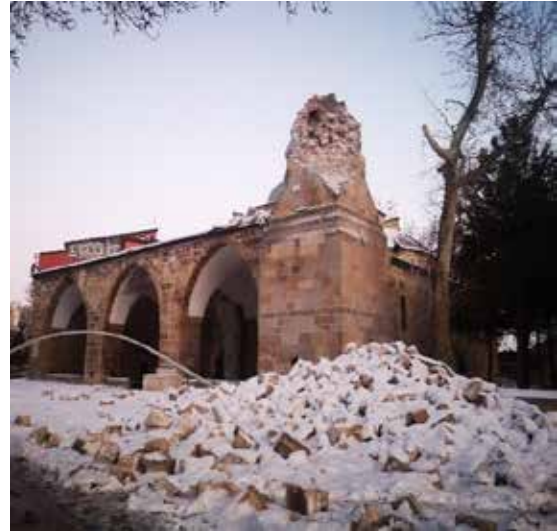
Kahramanmaraş ili Elbistan ilçesinde bulunan Ulu Cami, Anadolu Selçuklu Sultanı II. Gıyaseddin Keyhüsrev’in isteği ile 1240 yılında yaptırılmıştır. 1507 yılında savaşta tahribata uğradıktan sonra tekrar aslına uygun olarak yapılmıştır (URL-8). Cami’de yapılan incelemelerde cami minaresinin geçiş kesiti ile gövde arasından hasar alarak göçtüğü gözlemlenmiştir (Şekil 143). Caminin kubbesindeki pencere kenarlarında hasarlar tespit edilmiştir (Şekil 144). Ayrıca caminin tonozlarında çekme çatlakları ve hasarlar tespit edilmiştir (Şekil 145).

Şekil 143. Elbistan Ulu Camii deprem öncesi (URL-8) ve deprem sonrası minare göçmesi

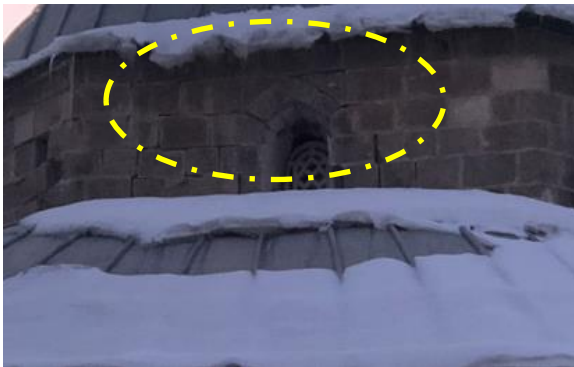
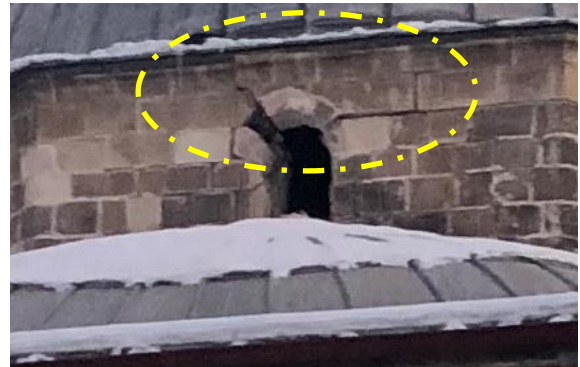
Şekil 144. Camii kubbesindeki pencere kenarlarında oluşan hasarlar

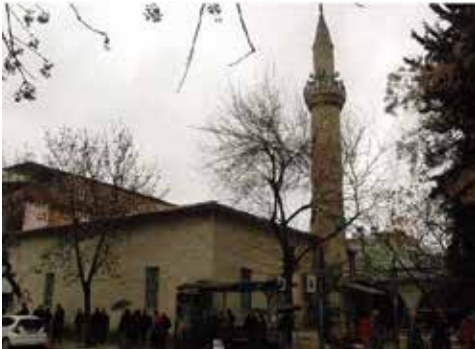
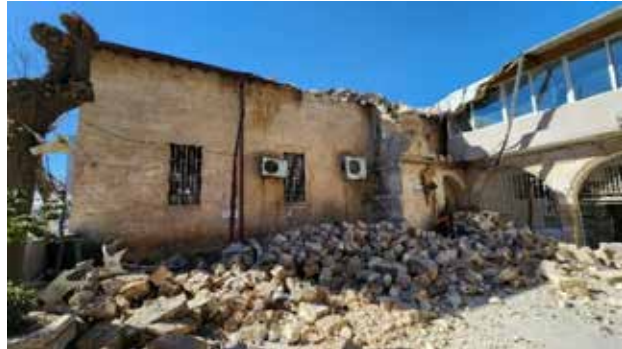
Adıyaman ili merkez ilçesi Eskisaray mahallesinde bulunan Eskisaray Cami 1735 yılında İbrahim Paşa tarafından yaptırılmıştır (URL-10). Cami’de yapılan incelemelerde cami minaresin gövdeden hasar alarak göçtüğü ve kaide ile geçiş kesitinde düşey yönde çatlaklar oluştuğu tespit edilmiştir (Şekil 146). Ayrıca göçen minare caminin çatısına hasar vermiştir (Şekil 147).

Şekil 146. Eskisaray Cami’nin deprem öncesi (URL-10) ve deprem sonrası görüntüsü

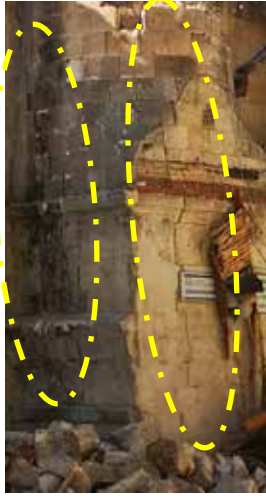
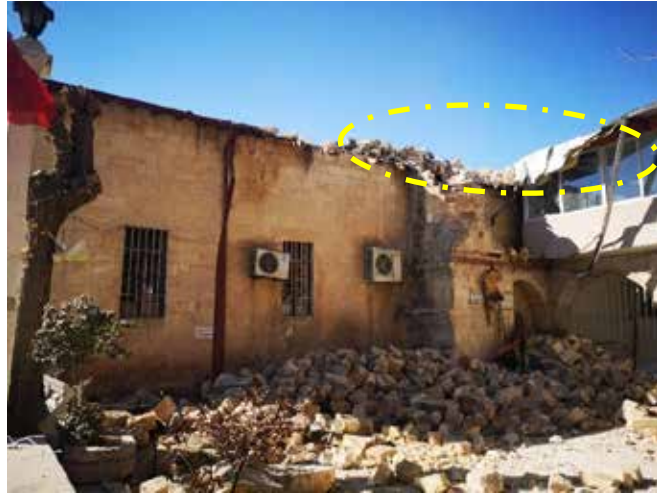
Şekil 147. Adıyaman Eskişaray Cami minare ve çatı hasarları

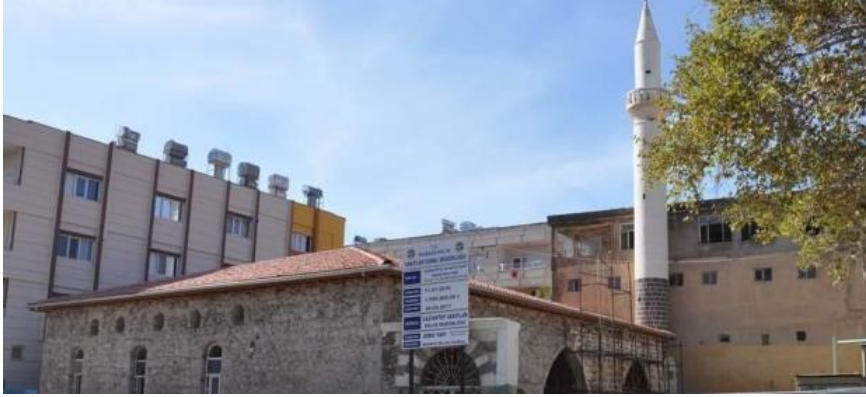
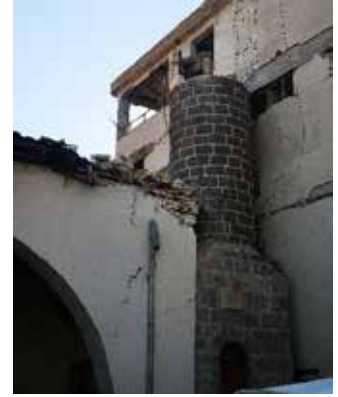
Gaziantep ili İslahiye ilçesinde bulunan Derviş Paşa Cami 1865 yılında inşa ettirilmiştir. Cami’de yapılan incelemelerde caminin minaresi gövdesinden hasar alarak yıkılmıştır (Şekil 148). Cami taşıyıcı duvarlarında düzlem içi etkilerden kaynaklı diyagonal çekme çatlakları oluştuğu tespit edilmiştir (Şekil 149). Cami sütunlarında ve kemerin sütuna oturduğu bölgelerde kayma gerilmelerinden kaynaklanan çatlaklar tespit edilmiştir (Şekil 150). Ayrıca cami taşıyıcı elemanlarında düzlem dışı etkilerden kaynaklı hasar ve göçmelerde gözlemlenmiştir (Şekil 151).

Şekil 148. Derviş Paşa Camii depremden önce (URL-11) ve depremden sonra minare göçmesi

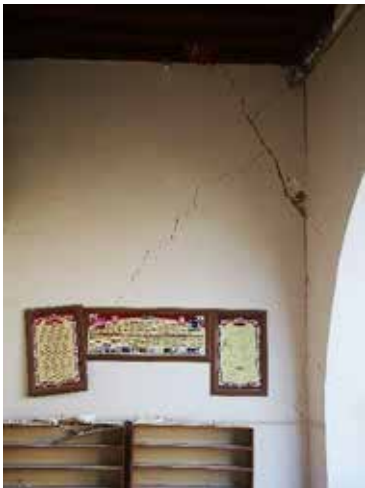
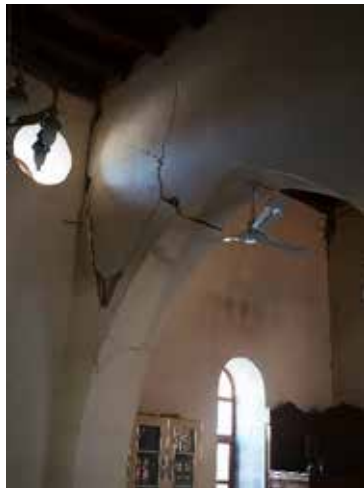
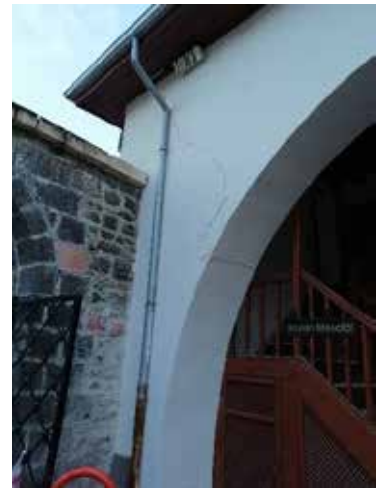
Şekil 149. Düzlem içi etkilerden kaynaklı diyagonal çekme çatlakları

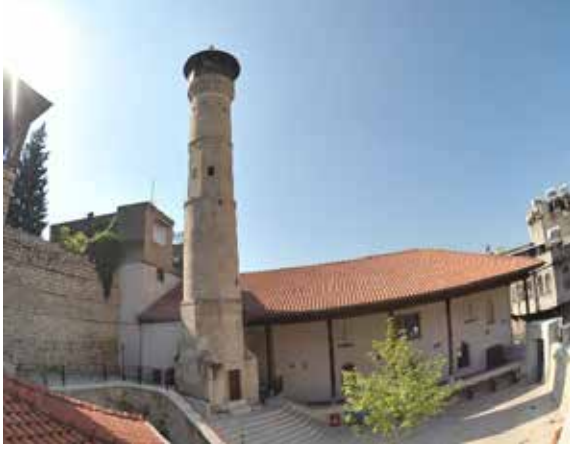
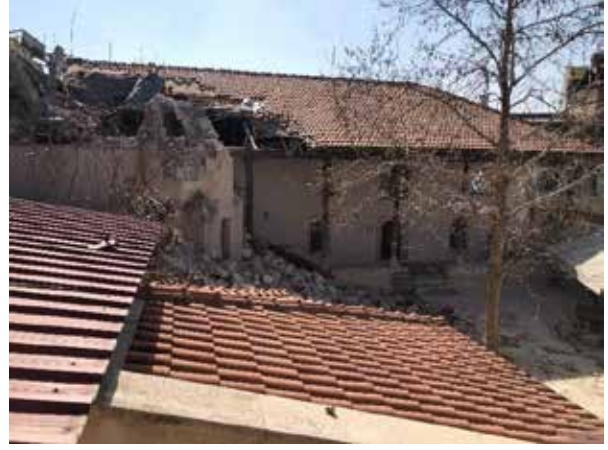
Kahramanmaraş ili Dulkadiroğlu ilçesi Kurtuluş mahallesinde bulunan Hatuniye Cami (Şems Hatun) Dulkadir Beyi Alaüddevele eşi Şems Hatun adına 1510 yılında inşa ettirmiştir (URL-12). Cami’de yapılan incelemelerde, caminin minaresi gövdesinde kesit değişimi olan bölgeden hasar alarak yıkılmış ve cami çatısına hasar vermiştir (Şekil 152). Cami taşıyıcı duvarlarında düzlem içi etkilerden kaynaklı diyagonal çekme çatlakları oluştuğu tespit edilmiştir (Şekil 153). Ayrıca yapılan incelemelerde ayaklarda hasarlar olduğu da tespit edilmiştir (Şekil 154).

Şekil 152. Hatuniye Cami deprem öncesi (URL-12) ve deprem sonrası minare ve çatı hasarı

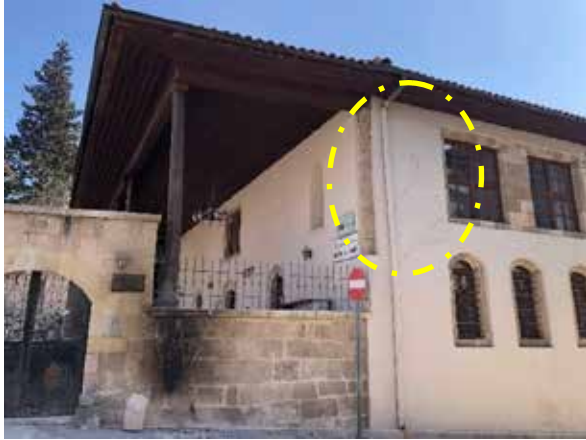
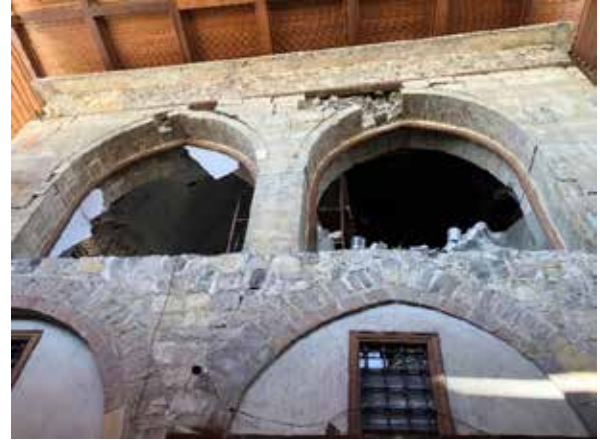
Şekil 153. Düzlem içi etkilerden kaynaklı diyagonal çekme çatlakları oluşan hasarlar

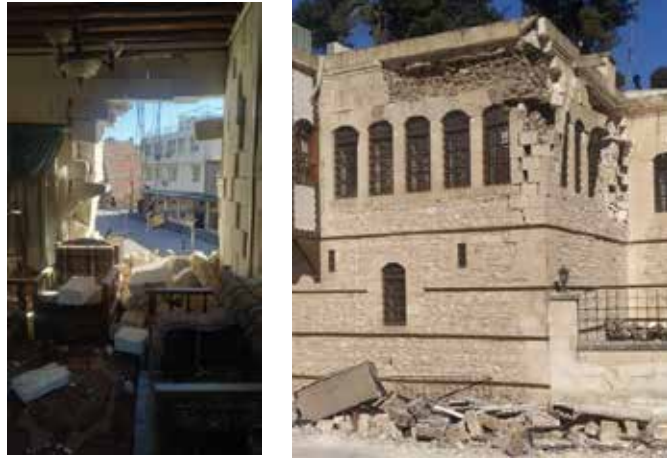
Adıyaman evlerinin bir örneği olan Keleş Konağının yapım tarihi bilinmemekle birlikte uzun bir süre metruk halde kaldıktan sonra 2005 yılında restore edilerek turizme kazandırılmıştır. Konakta yapılan incelemelerde düzlem içi etkilerden kaynaklı çatlaklar tespit edilmiştir (Şekil 156). Ayrıca düzlem dışı etkilerden kaynaklı taşıyıcı duvarlarda hasar ve göçme olduğu tespit edilmiştir (Şekil 157).

Şekil 157. Düzlem dışı etkilerden kaynaklı hasar ve göçmeler

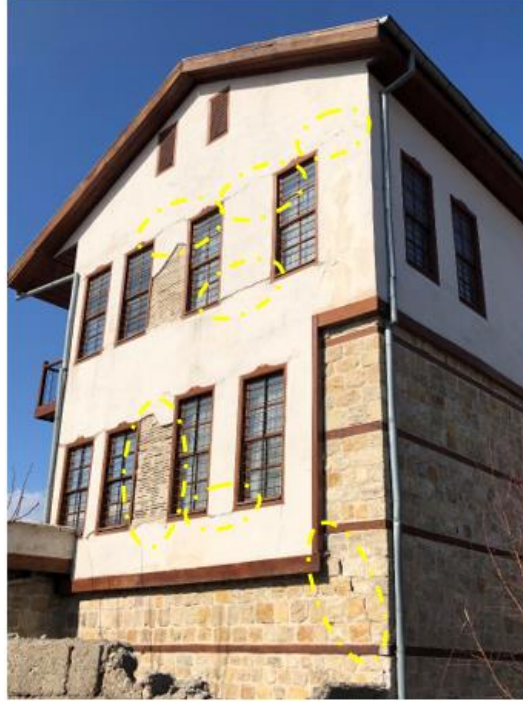
Dulkadiroğlu (Üdürgücü) konağı, Kahramanmaraş ili Dulkadiroğlu ilçesi Şazi Bey Mahallesi'nde 1900'lü yılların başında inşa edilmiştir. Hımış bir yapı olarak inşa edilen konakta bağdadi duvar kullanılmıştır. Konakta yapılan incelemelerde, bağdadi duvarda sıva dökülmeleri, pencere üstlerinde düzlem içi etkilerden kaynaklı kayma çatlakları ve taşıyıcı taş duvarda düzlem içi etkilerden kaynaklı diagonal çekme çatlakları tespit edilmiştir (Şekil 158). Konak, yönetmelikte verilen pencere arası mesafe koşullarını sağlamamasına rağmen hımış yapının hafifliğinden dolayı diğer konaklara kıyasla depremde daha iyi bir performans sergilemiştir.

Şekil 158. Bağdadi duvarlarda sıva dökülmeleri ve düzlem içi etkilerden kaynaklı çatlaklar

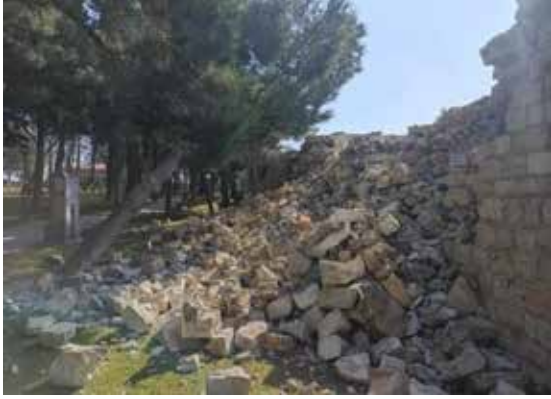
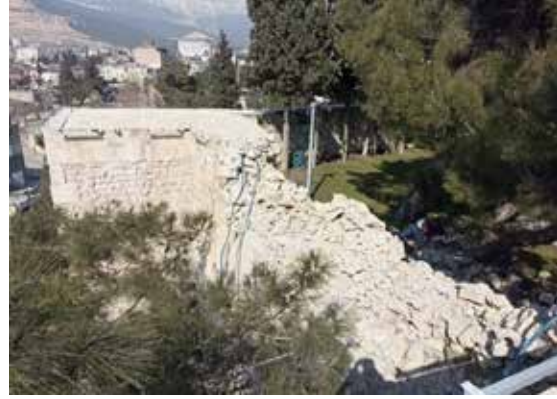
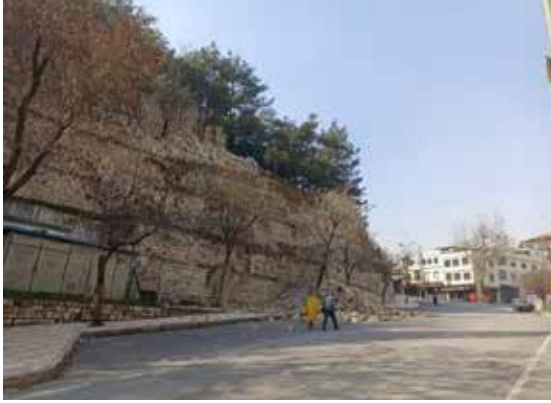
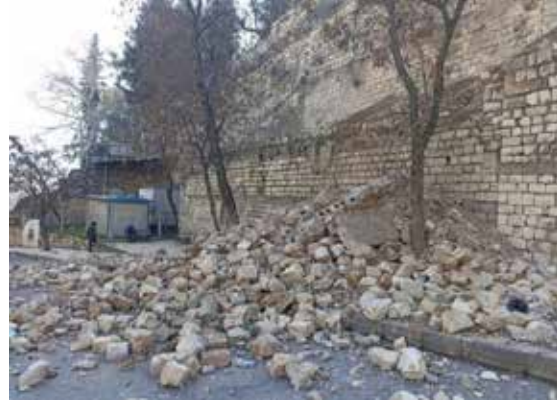
Şekil 159. Kahramanmaraş kalesi (URL-14)

Kahramanmaraş merkezli depremlerde etkilenen çevre illerde bulunan kalelerin birçoğunda büyük çaplı hasarlar meydana geldiği tespit edilmiştir. Kahramanmaraş Kalesinin duvarlarında meydana gelen hasarlar Şekil 159’de görülmektedir. Gaziantep’in hâkim bir tepesinde inşa edilmiş olan Gaziantep Kalesi de meydana gelen depremlerde ağır hasar gördüğü tespit edilmiştir. Burçlarının ve duvarlarının belirli kısımlarının büyük bir bölümünün göçtüğü Şekil 160’ta görülmektedir. Adıyaman’ın Kahta ilçesinde bulunan kalede de benzer şekilde duvarlarda düzlem dışı meydana gelen hasarlar gözlenmiştir (Şekil 161).
