06 ŞUBAT 2023

KAHRAMANMARAŞ (PAZARCİK $M_w = 7.7$ VE ELBİSTAN $M_w = 7.6$)

DEPREMLERİ VE ARTÇILARINI, SAHA GÖZLEMLERİNİ, YAPISAL HASARLARI
VE İLERİYE YÖNELİK ÖNERİLERİ İÇEREN

DEĞERLENDİRME RAPORU

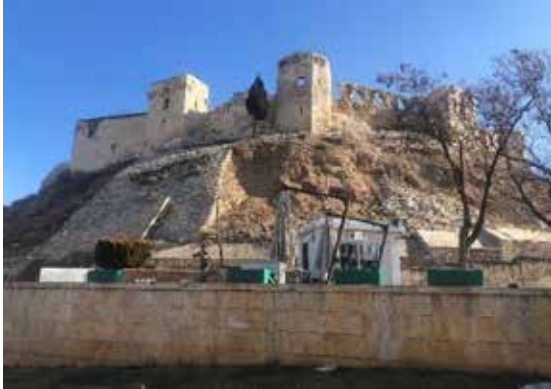
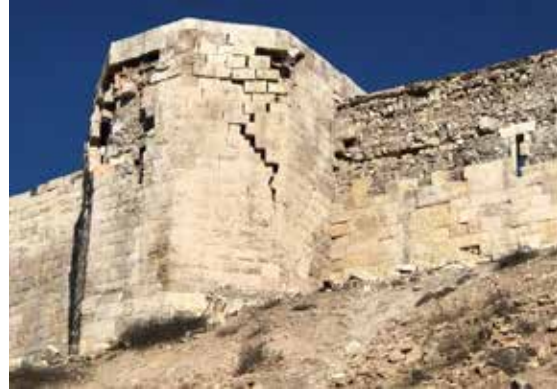
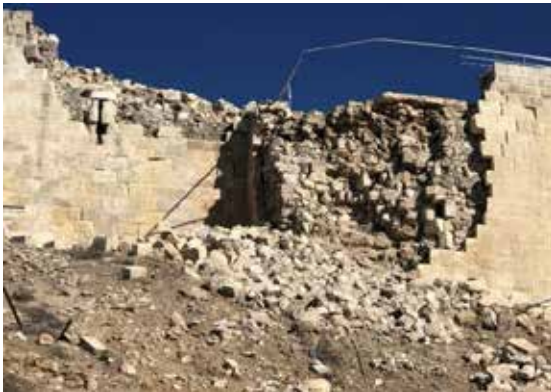
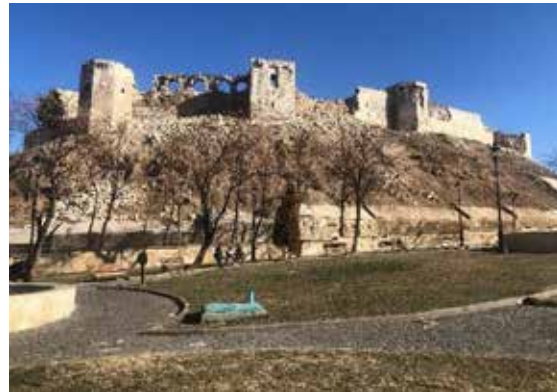
Şekil 160. Gaziantep kalesi

Kahramanmaraş merkezli depremlerde etkilenen çevre illerde bulunan kalelerin birçoğunda büyük çaplı hasarlar meydana geldiği tespit edilmiştir. Kahramanmaraş Kalesinin duvarlarında meydana gelen hasarlar Şekil 159’de görülmektedir. Gaziantep’in hâkim bir tepesinde inşa edilmiş olan Gaziantep Kalesi de meydana gelen depremlerde ağır hasar gördüğü tespit edilmiştir. Burçlarının ve duvarlarının belirli kısımlarının büyük bir bölümünün göçtüğü Şekil 160’ta görülmektedir. Adıyaman’ın Kahta ilçesinde bulunan kalede de benzer şekilde duvarlarda düzlem dışı meydana gelen hasarlar gözlenmiştir (Şekil 161).

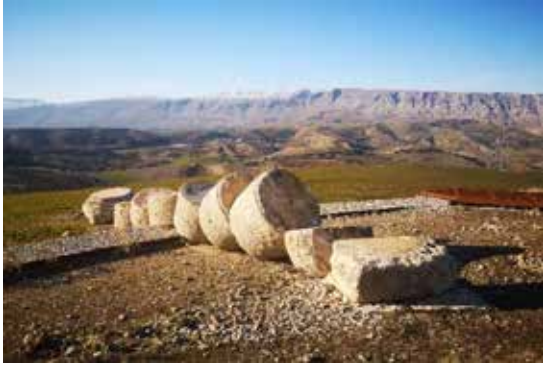
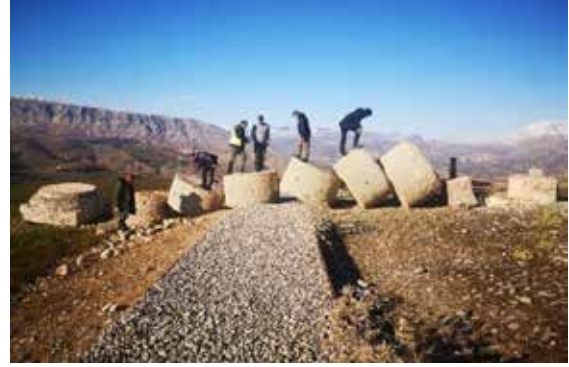
Adıyaman'da Komagene Krallığı döneminde inşa edilmiş olan Karakuş Tümülüsü'nün etrafında yüksekliği yaklaşık 7 metre olan 9 adet sütun yapıldığı tarihi kaynaklardan anlaşılmaktadır (URL-15). Bu sütunlardan günümüze kadar sadece 4 tanesinin ulaştığıdır. Bu sütunlar, Karakuş sütunu, Kraliçe Isias adına dikilen sütunlar ve tokalaşma sütunlarıdır. Tümülüsün ve dört sütunun Kahramanmaraş depremlerinde önceki görünüşleri sırasıyla Şekil 162 ve Şekil 163'te verilmiştir. 2000 yıldan daha fazladır ayakta duran bu sütunlardan tokalaşma sütunu Kahramanmaraş depremleri sonucunda devrilmiştir (Şekil 164).

Şekil 164. Deprem sonrası devrilen tokalaşma sütunu

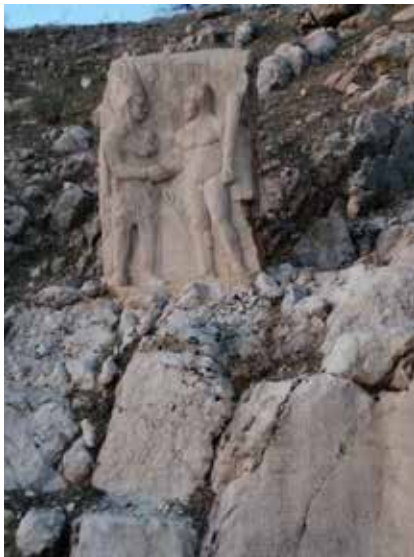
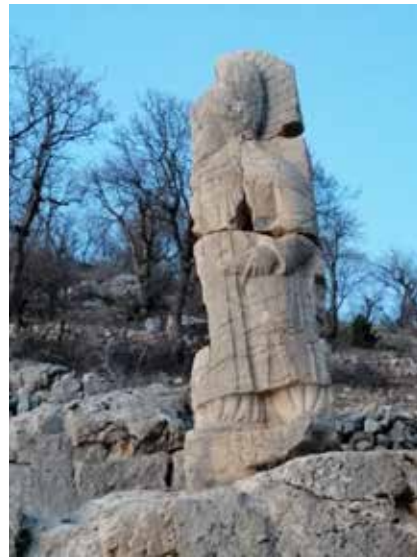
Şekil 165. Arsemia antik kentinde bulunan steller

Adıyaman Kahta ilçesi sınırları içerisinde Nemrut Dağı güzergahı üzerinde bulunan Arsemia antik kentinin M.Ö. 3. Yüzyılda inşa edildiđi düşünölmektedir. Kente bulunan Antiochos-Herakles tokalařma steli ve diđer stel Őekil 165'te görölmektedir (URL-16). Deprem sonrasında yapılan incelemede bu stellerde herhangi deprem kaynaklı bir hasar tespit edilmemiřtir.

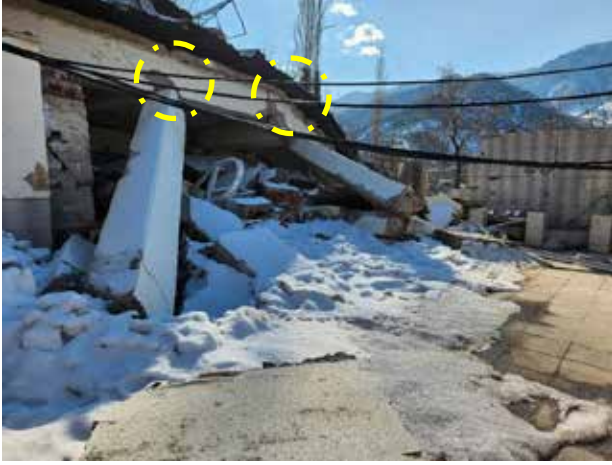
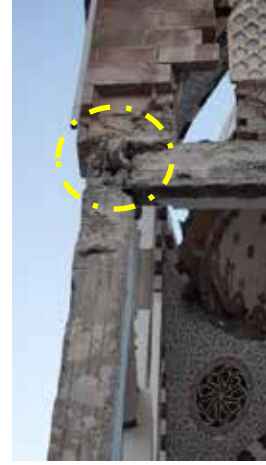
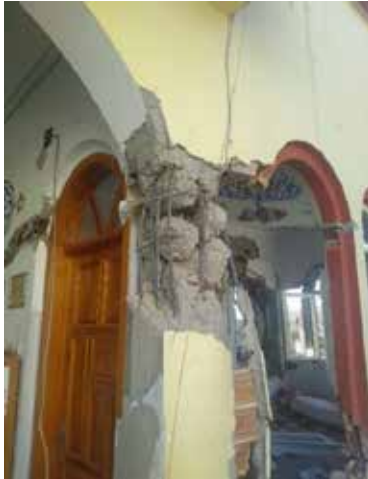
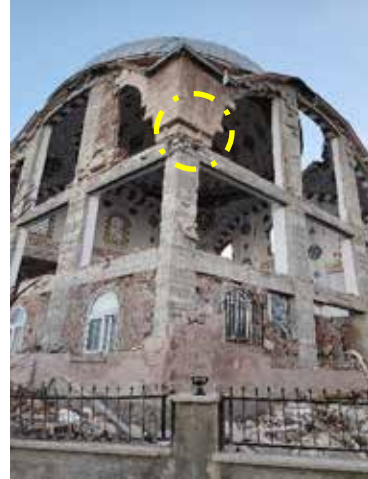
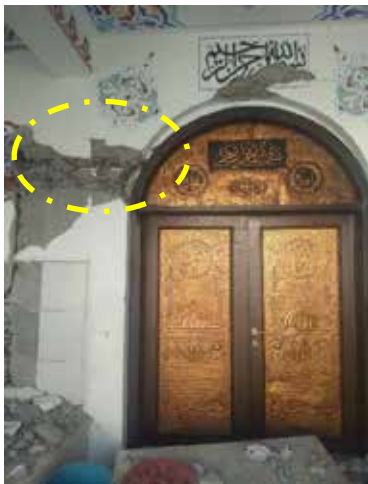
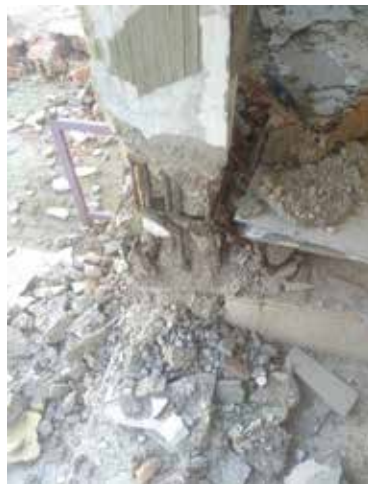
Şekil 168. Betonarme camilerde gözlemlenen mafsallaşma durumları

Kolon-kiriş birleşimlerinde yeterli rijitliği sağlamak için sarılma bölgesinde enine donatı sıklaştırması yapılmalıdır. Uygulanacak enine donatının çapı 8 mm'den küçük olmamalı ve aralığı kuşatılmış birleşimlerde 150 mm'yi, kuşatılmamış birleşimlerde ise 100mm'yi aşmamalıdır. Deprem sonrasında sahada yapılan incelemeler sonunda tespit edilen kolon-kiriş birleşim bölgesi hasarları ve mafsallaşma durumları Şekil 168'de verilmiştir.

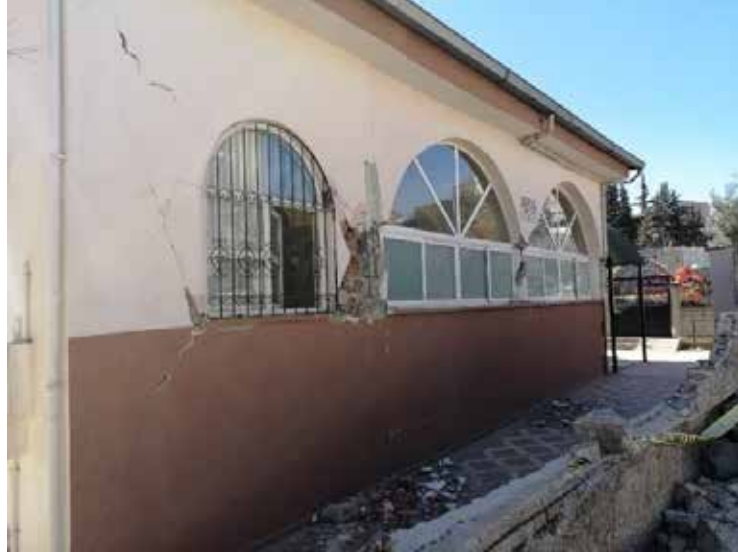
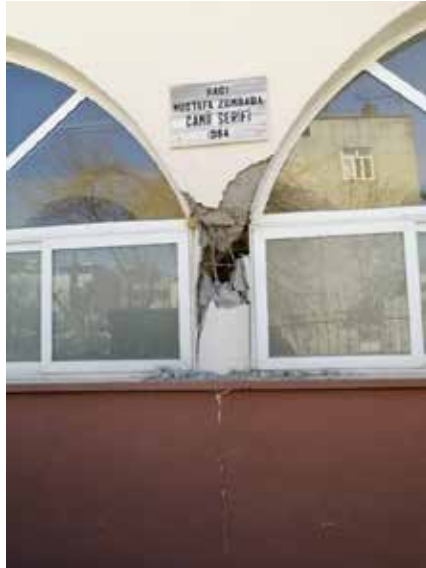
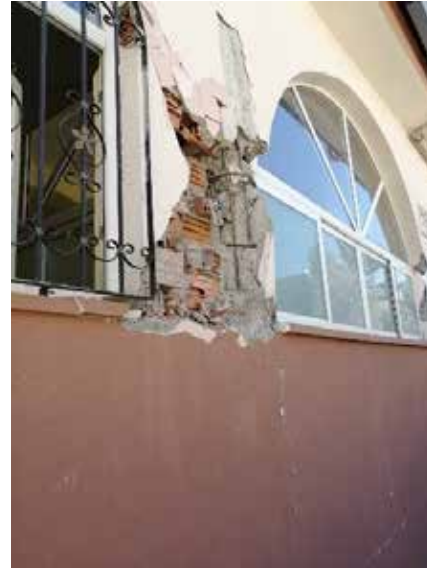
Şekil 171. Betonarme camilerde gözlemlenen kısa kolon hasarları

kuvvetlerine maruz kalmaktadırlar. Bu durumda yeterli kesme dayanımına sahip olmayan kısa kolonların kesme kırılmasıyla güç kaybederek hasar görmesine neden olmaktadır (Şekil 171).

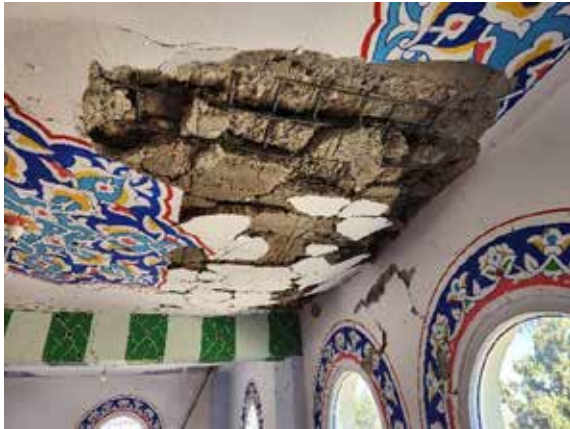
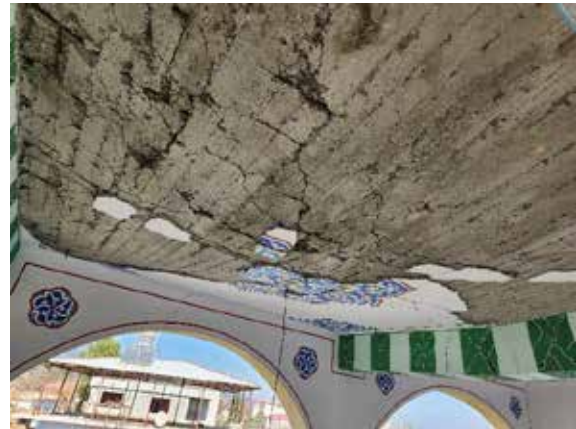
Şekil 172. Betonarme camilerde gözlemlenen döşeme hasarları

Betonarme döşemeler kendi yükleri ve üzerine gelen düşey yükleri kolon, kiriş ve perdelerle aktaran taşıyıcı yapı elemanlarıdır. Bunu yanı sıra deprem sırasında oluşan yatay yükleri de düşey elemanlara rijitlikleri oranında dağıtmaktadır. Deprem sonrasında yapılan saha çalışmalarında bazı betonarme camilerin betonarme döşemelerinin ağır hasara uğradığı tespit edilmiştir (Şekil 172).

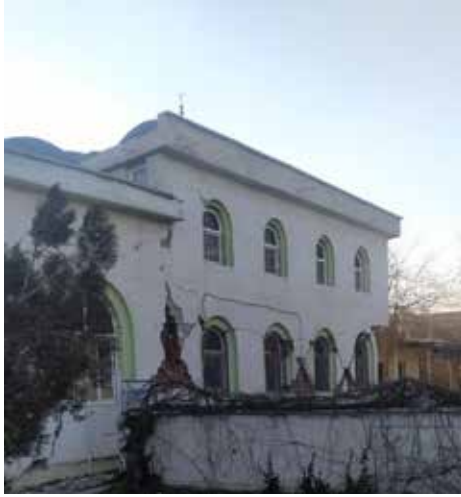
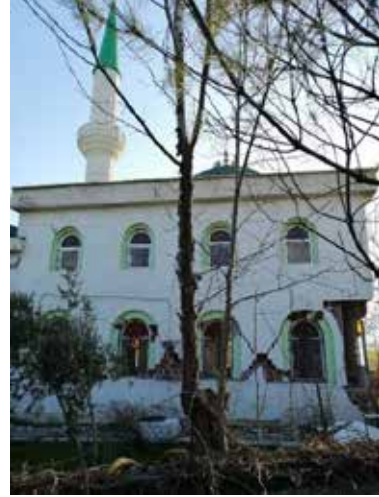
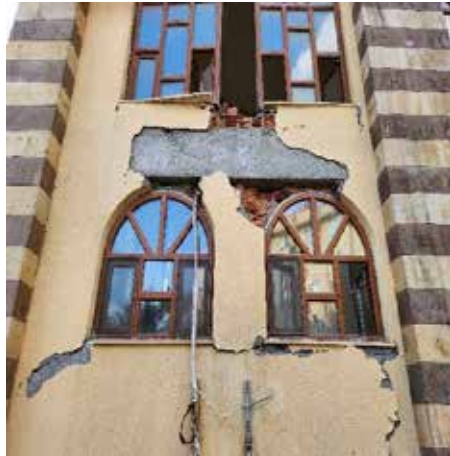
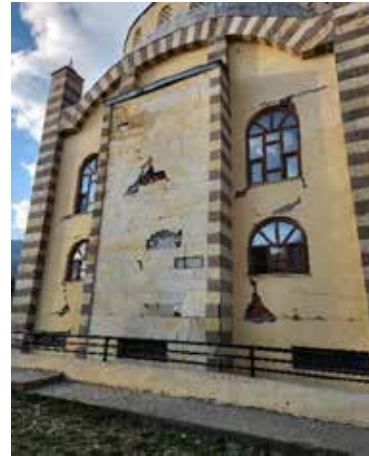
Şekil 173. Betonarme camilerde gözlemlenen bölme duvar hasarları

Deprem sırasında yapıların hareketi neticesinde taşıyıcı özelliğe sahip olmayan bölme duvarlarda X-şeklinde ifade edilebilecek çatlaklar oluşmakta ve sıvada dökülmeler görülmektedir. Bölme duvarlarda meydana gelen hasarlarda duvarın mesnetlenme şekline de oldukça önemli olmaktadır. Yüksekliği fazla olan bölme duvarlarda, çatlak genişliğinin artmasıyla duvarın üst kısmı yıkılmakta, kapı ve pencere boşluklarının çevresinden parça kopmaları görülmektedir. (Şekil 173). TBDY-2018'e göre, temel üstünden yukarıya kadar üst üste süreklilik gösteren betonarme çerçeve içindeki dolgu duvarlarının rijitliği ve kesme dayanımı, hasır çelik donatılı özel sıva veya lifli polimerler ile güçlendirilerek deprem etkisi altında hasar görmeleri engellenebilmektedir.

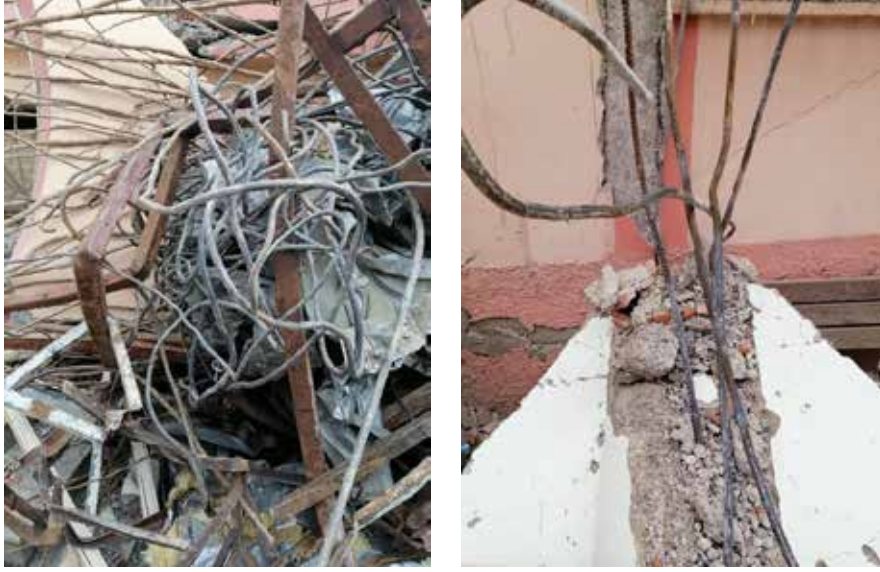
Şekil 175. Betonarme camilerde gözlemlenen nervürsüz donatılar

Beton ve donatı arasındaki aderans, betonarmeyi oluşturan bu iki malzemenin birlikte çalışmasını sağlayan en önemli parametrelerden birisidir. Beton ve donatı arasındaki aderansı arttırmak için donatı üzerine belirli açılarla çıkıntılar oluşturulmakta ve nervürlü donatılar üretilmektedir. Ülkemizde, ABYYHY-1975'te nervürsüz donatının kullanımına izin verilmiş, ancak ABYYHY-1998'de nervürlü donatının kullanımı zorunlu hale getirilmiştir. Söz konusu depremler sonrasında yapılan saha gözlemlerinde betonarme camilerde nervürsüz donatı kullanımının neden olduğu hasarlar tespit edilmiştir (Şekil 175).

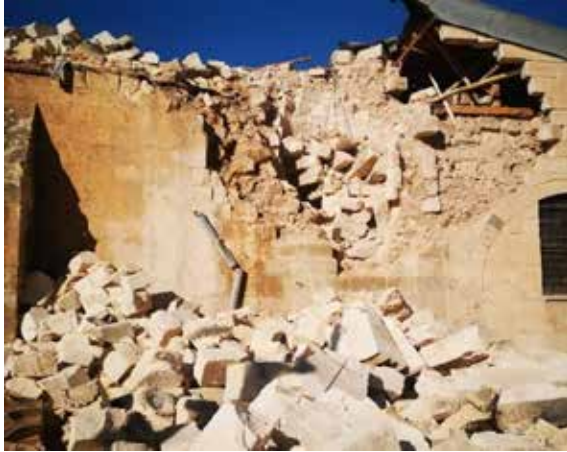
Şekil 178. Yığma cami taşıyıcı duvarlarında oluşan hasarlar

değiştirme göstermeden ani olarak göçmektedirler. Duvarlarda en çok oluşan hasarlardan birisi de çatlaklardır. Yapıdaki konumu, yayılışı, yapıdaki gerilme dağılışı çatlakların neden oluştuğu ile ilgili bilgi vermektedir. Duvarda bırakılan büyük pencere ve kapı boşlukları, ekstra gerilme yığılmalarından dolayı hasar artışına sebep olmaktadır. Yığma yapılarda çekme gerilmelerinin karşılanmasına yönelik bazı tedbirler alınmaktadır. Alınacak bu tedbirler kenet ve zivana uygulamaları olarak bilinmektedir. Yığma camilerde kullanılan kenet ve zivana tipleri Şekil 177’de verilmiştir. Yapılan saha incelemeleri sonunda tespit edilen taşıyıcı duvarlarda oluşan hasarlar Şekil 178’de verilmiştir. Yapılan saha incelemelerinde Adıyaman Ulu Cami’nin taşıyıcı elemanlarının çoğunun büyük oranda göçtüğü gözlemlenmiştir. Fakat Şekil 179’da görülen ve daha önce güçlendirme çalışması yapılmış olan yığma duvarın kısmen ayakta kaldığı gözlemlenmiştir.

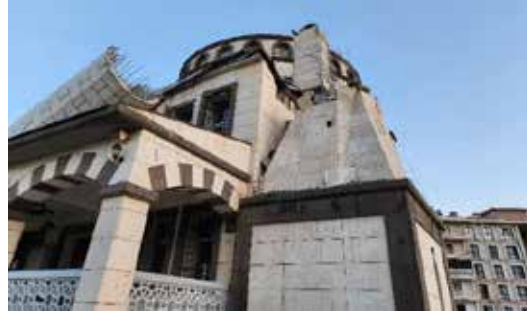
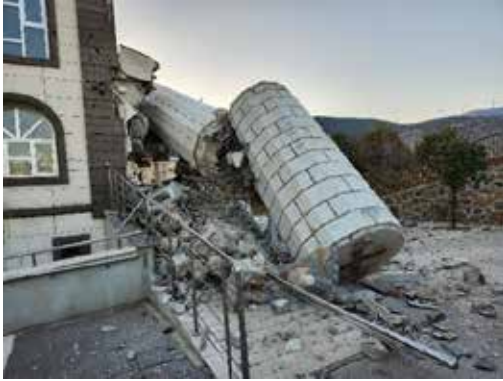
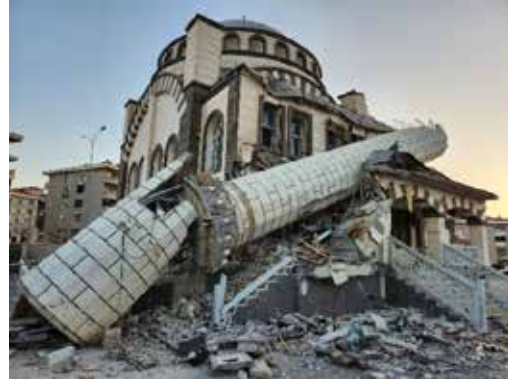
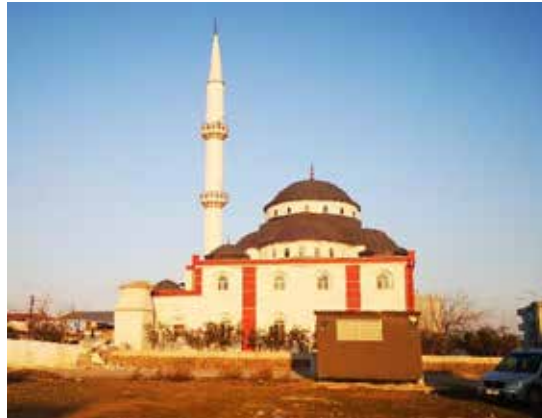
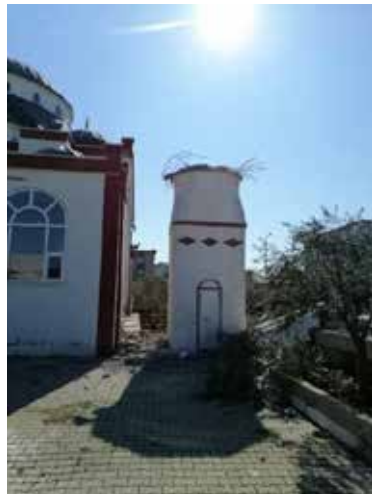
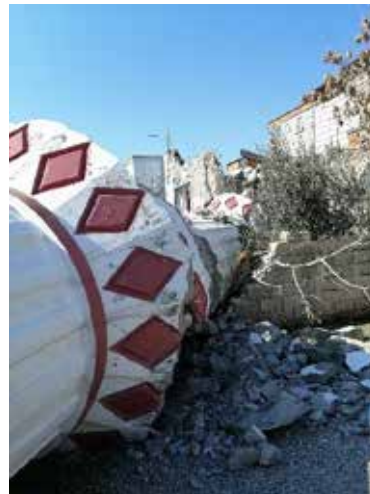
Şekil 182. Betonarme minarenin geçiş kesiti ile gövde arasındaki dayanımın yeterli olmaması durumu

Minareler genellikle temel, kaide (kürsü), geçiş kesiti, gövde, şerefe, petek, külah ve alem gibi farklı bölümlerden oluşmaktadır (Şekil 167). Bu bölümlerden geçiş kesiti ile gövde ve petek ile külah bölümleri arasında kesit değişimi olmaktadır. Deprem bölgesinde yapılan saha gözlemlerinde betonarme minarelerde tespit edilen hasarların bu kesit değişiminin olduğu bölgelerde olduğu belirlenmiştir. Şekil 182’de minarelerin geçiş kesiti ile gövde arasındaki dayanımın yeterli olmamasında kaynaklanan göçmeler görülmektedir. Bu konudaki paydaşların kullanımına sunulmalıdır.

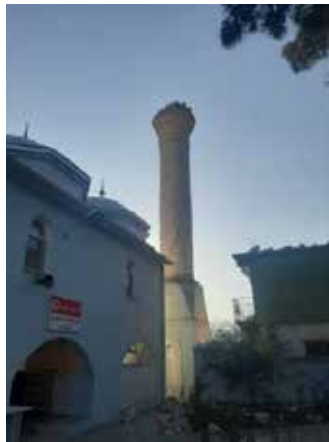
Şekil 187. Petek bölümünde tespit edilen hasarlar

meydana geldiği yapılan gözlemlerde tespit edilmiştir. Minarenin geçiş kesiti ile gövdesi arasındaki kesitin değiştiği bölgede yeterli dayanımın olmamasından kaynaklanan hasarlar Şekil 186'da verilmiştir. Minarenin içindeki merdiven şerefe kısmına kadar devam etmekte ve petek kısmında merdiven bulunmamaktadır. Petek kısmında merdiven olmayışı bu bölgenin rijitliğinin azalmasına ve yer değiştirmelerin aniden artmasına neden olmaktadır. Bu durumda petek kısmının hasar görmesine neden olmaktadır. Sahada yapılan gözlemler sonucunda bu bölgede meydana gelmiş olan hasarlar Şekil 187'de verilmiştir.
